ROCCA SANVITALE DI FONTANELLATO  
Lavori di manutenzione straordinaria della  
copertura (lato sud) e restauro volta e lunette  
stanza circolare torre nord-est  
CUP: H65118000390004

PROGETTO DEFINITIVO-ESECUTIVO

DOCUMENTI  
RELAZIONE TECNICA  
RELAZIONE FOTOGRAFICA

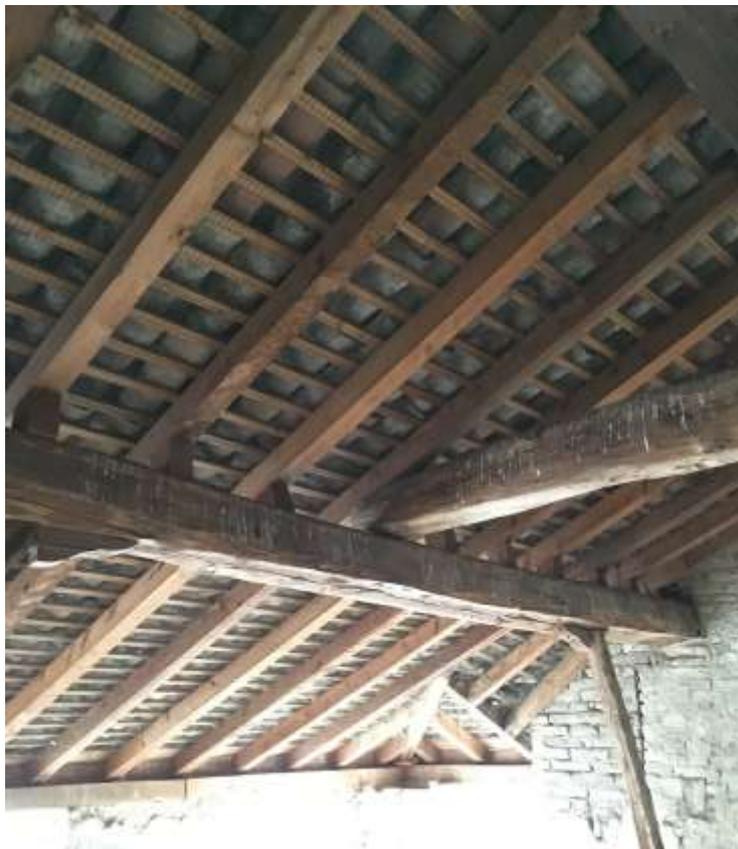
Copertura Tipologia 1

Nel caso della porzione adiacente la torre sud-ovest il manto di copertura in doppia fila di coppi è appoggiato su un sottocoppo in cemento, il quale risulta invisibile dall'interno in quanto è presente un ulteriore strato di coppi. Quest'ultimo strato è appoggiato a una rete metallica sottile e ai listelli di legno, posizionati sopra i travetti. (Tipologia 1)

Al fine di uniformare le due tipologie di copertura si prevede di rimuovere la fila di coppi a canale a vista nella parte adiacente alla torre, e di inserire un assito in legno.

- Mantenimento della struttura secondaria esistente (travetti);
- Rimozione degli arcarecci in legno
- Inserimento di un assito in legno a vista con sovrastante barriera al vapore;
- Inserimento di una lastra sottocoppo, fissata all'assito, (sistema Onduline);
- Ricollocamento del manto esistente in doppio strato di coppi, provvisti di ganci fermacoppi;
- Sostituzione completa della lattoneria in rame;

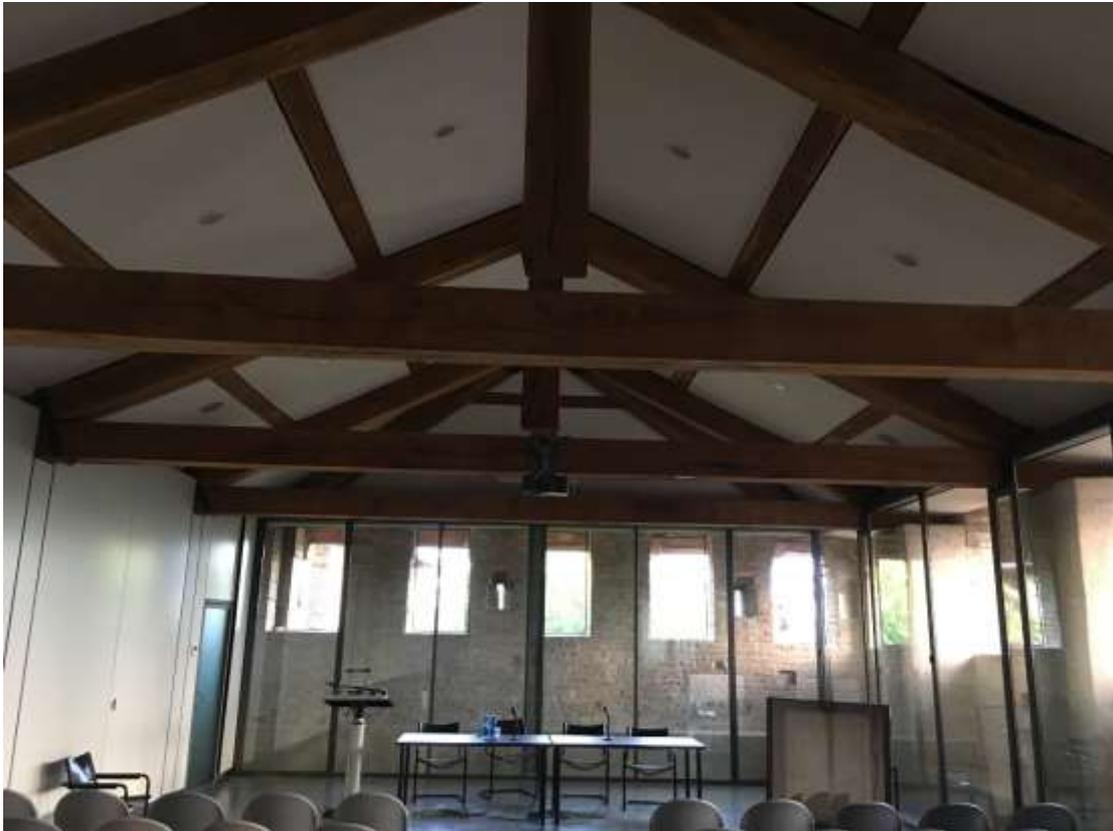
Copertura Tipologia 2

Nel caso invece della parte centrale della copertura, soprastante la sala conferenze, si hanno delle controsoffittature in pannelli fonoassorbenti posizionate tra i travetti. Sopra ai travetti in legno esiste un assito in legno, sopra il quale è posata una guaina impermeabilizzante, una lastra sottocoppo ed infine un doppio manto in coppi (Tipologia 2).

Per quanto riguarda la parte sovrastante la Sala Conferenze si prevede la seguente stratigrafia:

- Mantenimento della struttura secondaria esistente (travetti) e delle controsoffittature esistenti;
- Mantenimento dell'assito in legno;
- Inserimento di una barriera al vapore;
- Inserimento di una lastra sottocoppo, fissata all'assito, (sistema Onduline);
- Ricollocamento del manto esistente in doppio strato di coppi, provvisti di ganci fermacoppi;
- Sostituzione completa della lattoneria in rame.

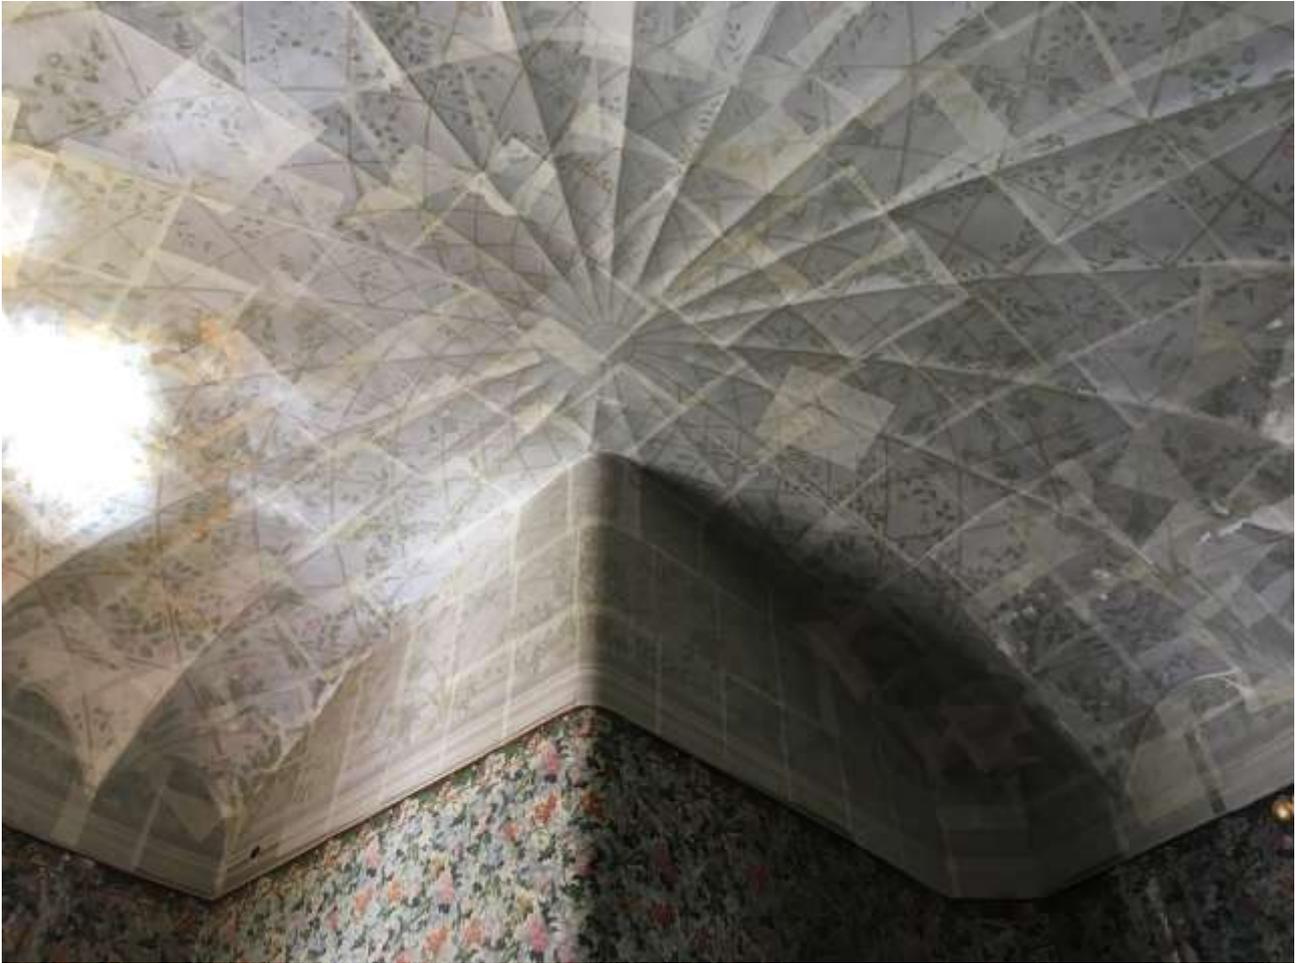
Vista interna della volta

La volta decorata presenta varie tipologie di degrado. Alcune parti di intonachino sono andate perdute a causa di infiltrazioni che hanno deteriorato sistematicamente la pellicola pittorica di parte della superficie. Alcuni anni fa, all'interno della sala, vennero eseguiti interventi di messa in sicurezza consistenti nella pulitura delle polveri e dei depositi, l'ancoraggio delle parti di intonaco distaccato mediante iniezioni con malta legante, il prefissaggio della pellicola pittorica tramite applicazione di resine acriliche e la velinatura di tutte le superfici decorate con carta giapponese e colla vegetale al fine di preservare la pittura parietale e consentire una corretta prosecuzione delle fasi successive di consolidamento e restauro.

- Rimozione della velinatura precedentemente applicata;
- Accurata pulitura delle superfici intonacate con gomme per restauro, impacchi e lavaggi ove necessari;
- Desalinizzazione, tramite impacchi con polpa di cellulosa e solvente idoneo in soluzione acquosa debitamente proporzionati, della zona interessata dalle infiltrazioni, previa interposizione di carta giapponese;
- Consolidamento sistematico di tutte le superfici, tramite infiltrazioni di malta legante a basso peso specifico e/o resine acriliche;
- Fissaggio della pellicola pittorica, ove risultasse non legata, tramite resine acriliche a basso dosaggio in soluzione acquosa e/o alcool polivinilico, previa interposizione di carta giapponese;

- Stuccatura di lesioni, macro e micro fessure, lacune, con malta composta da calce idrata e inerti adeguati simili per colorazione e granulometria a quella esistente.
- Ritocco pittorico eseguito con velature ad acquerello e/o terre naturali colorate stemperate in caseinato d'ammonio.

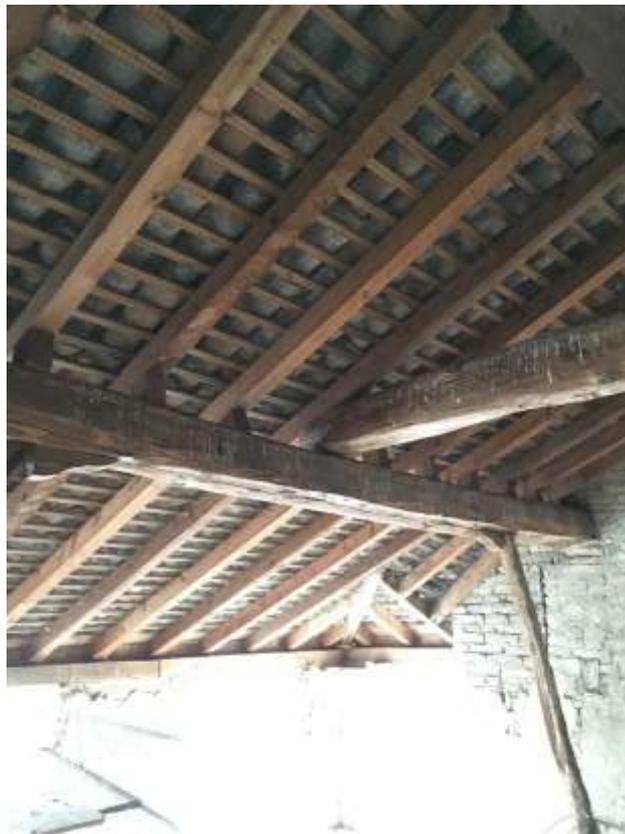
Foto 5 – Copertura esistente sottotetto (Tipologia 1)

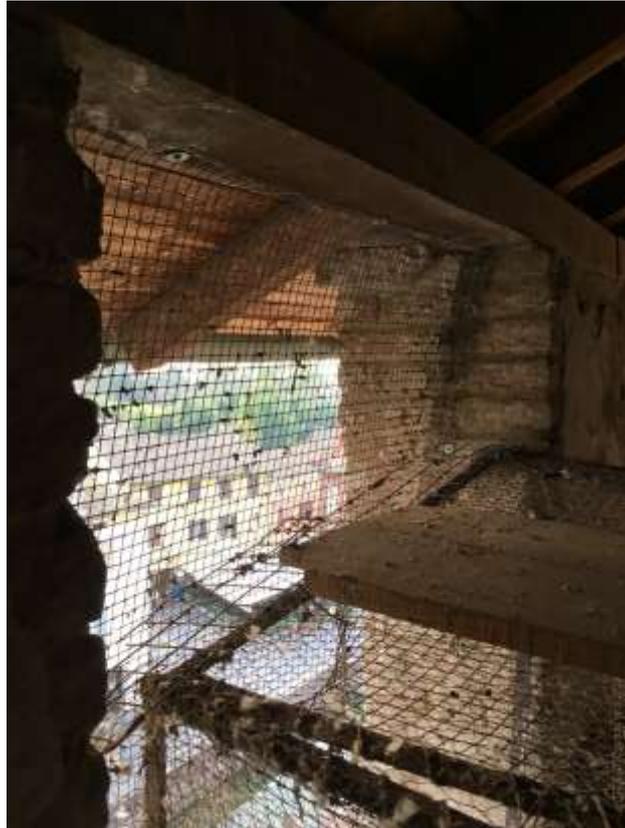
Foto 6 – Sporto della copertura esistente

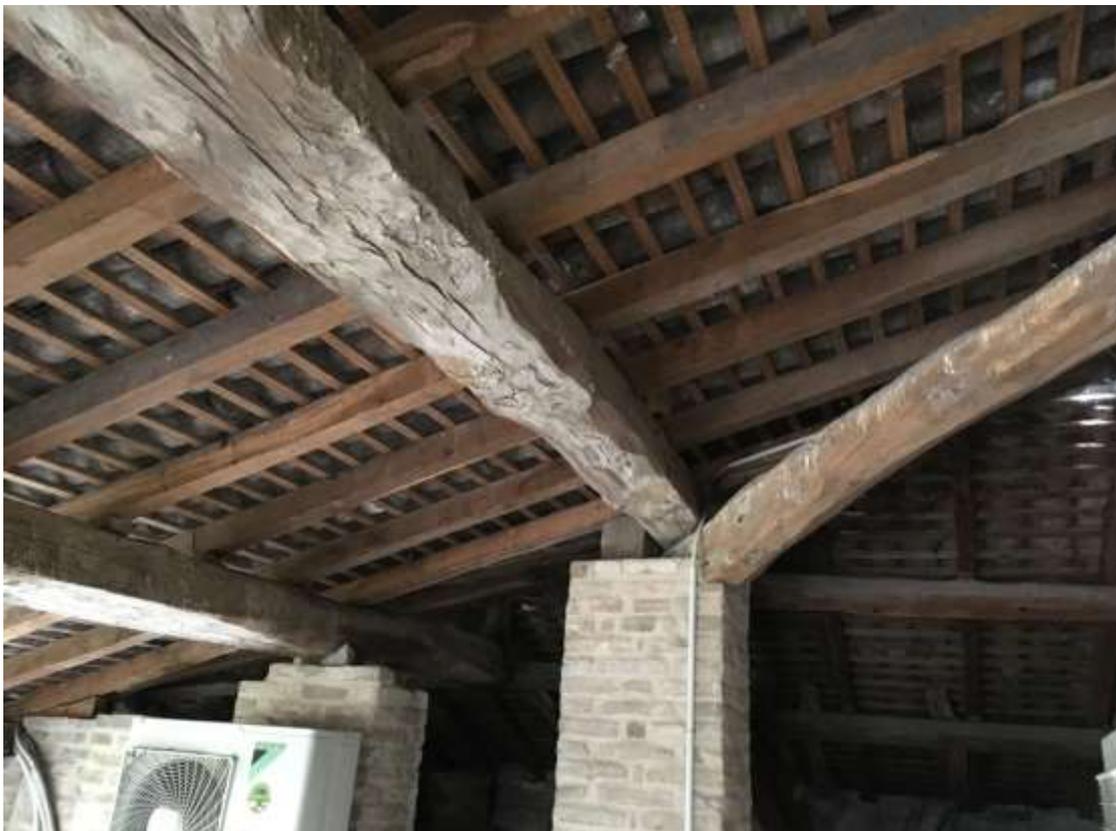
Foto 7 – Copertura esistente sottotetto (Tipologia 1)

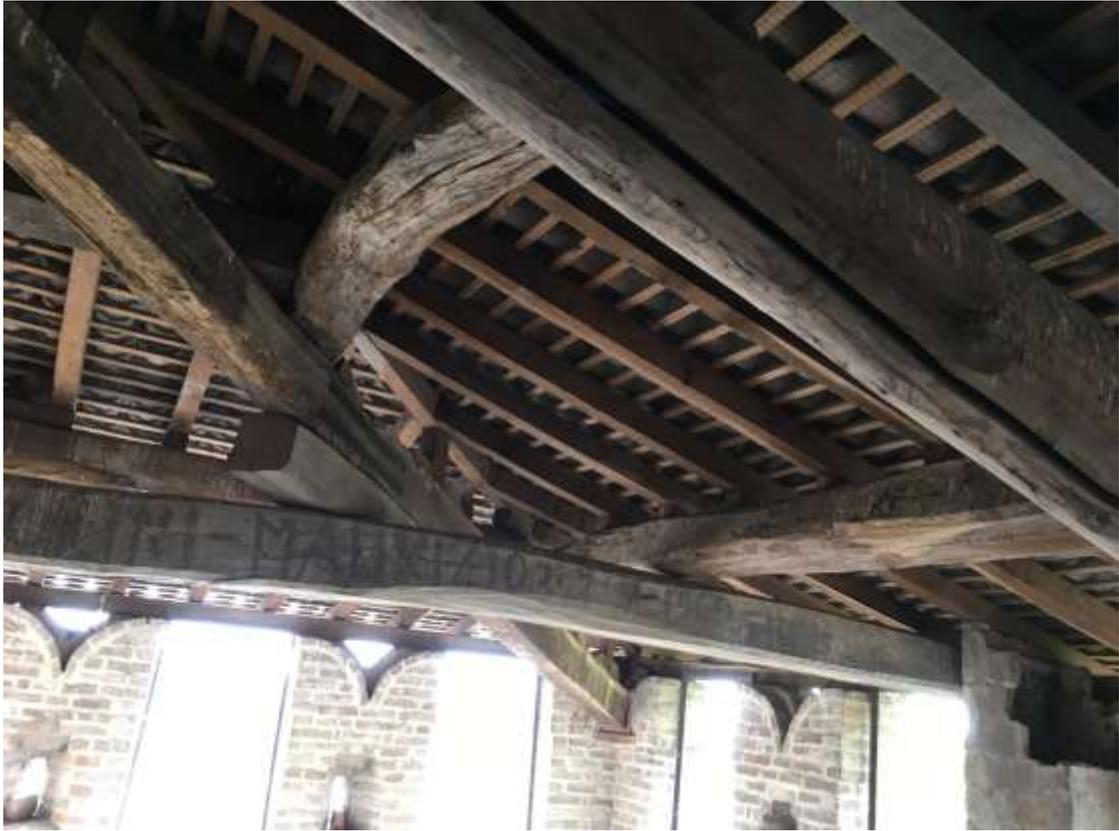
Foto 8 – Copertura esistente sottotetto (Tipologia 1)

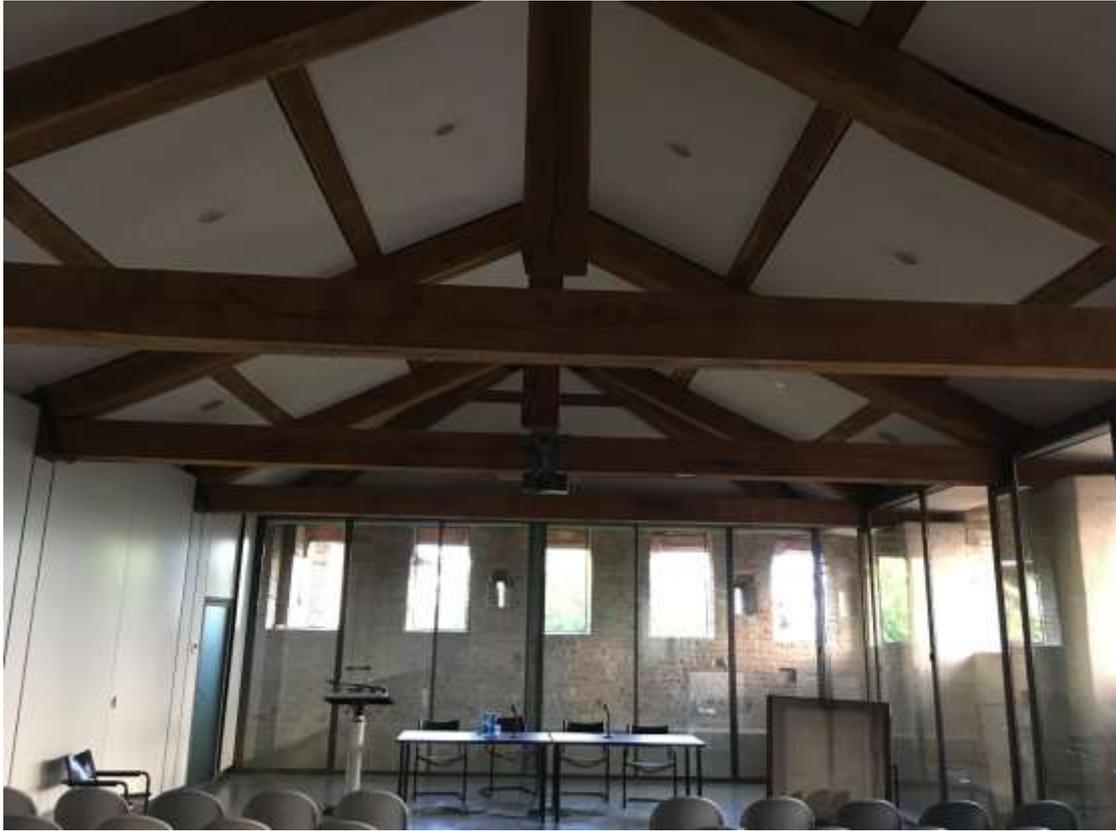
Foto 9 – Copertura esistente sala conferenze (Tipologia 2)

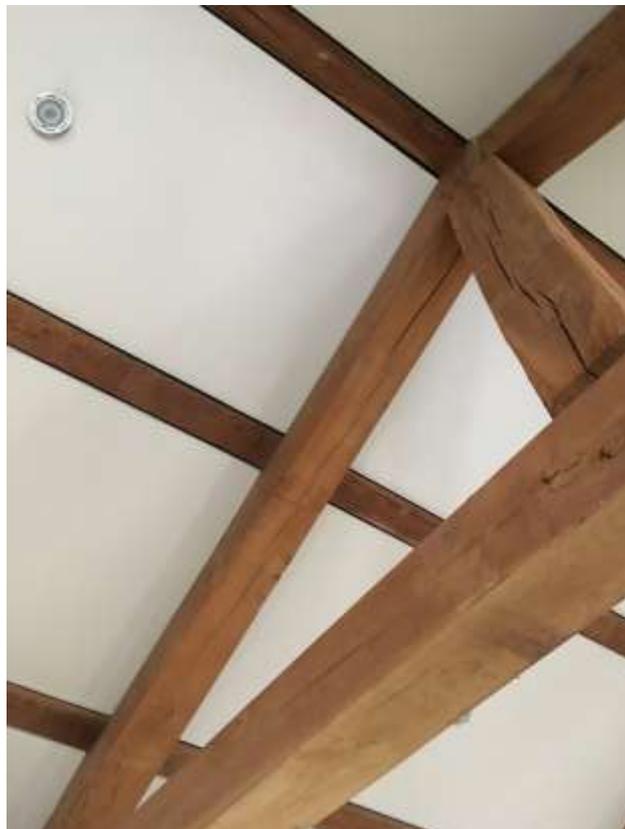
Foto 10 – Copertura esistente sala conferenze (Tipologia 2)
