ELENCO CRITICITA' codice immagine - descrizione problematica

ELENCO INTERVENTI codice immagine - descrizione soluzione proposta

PLANIMETRIA INTERVENTI

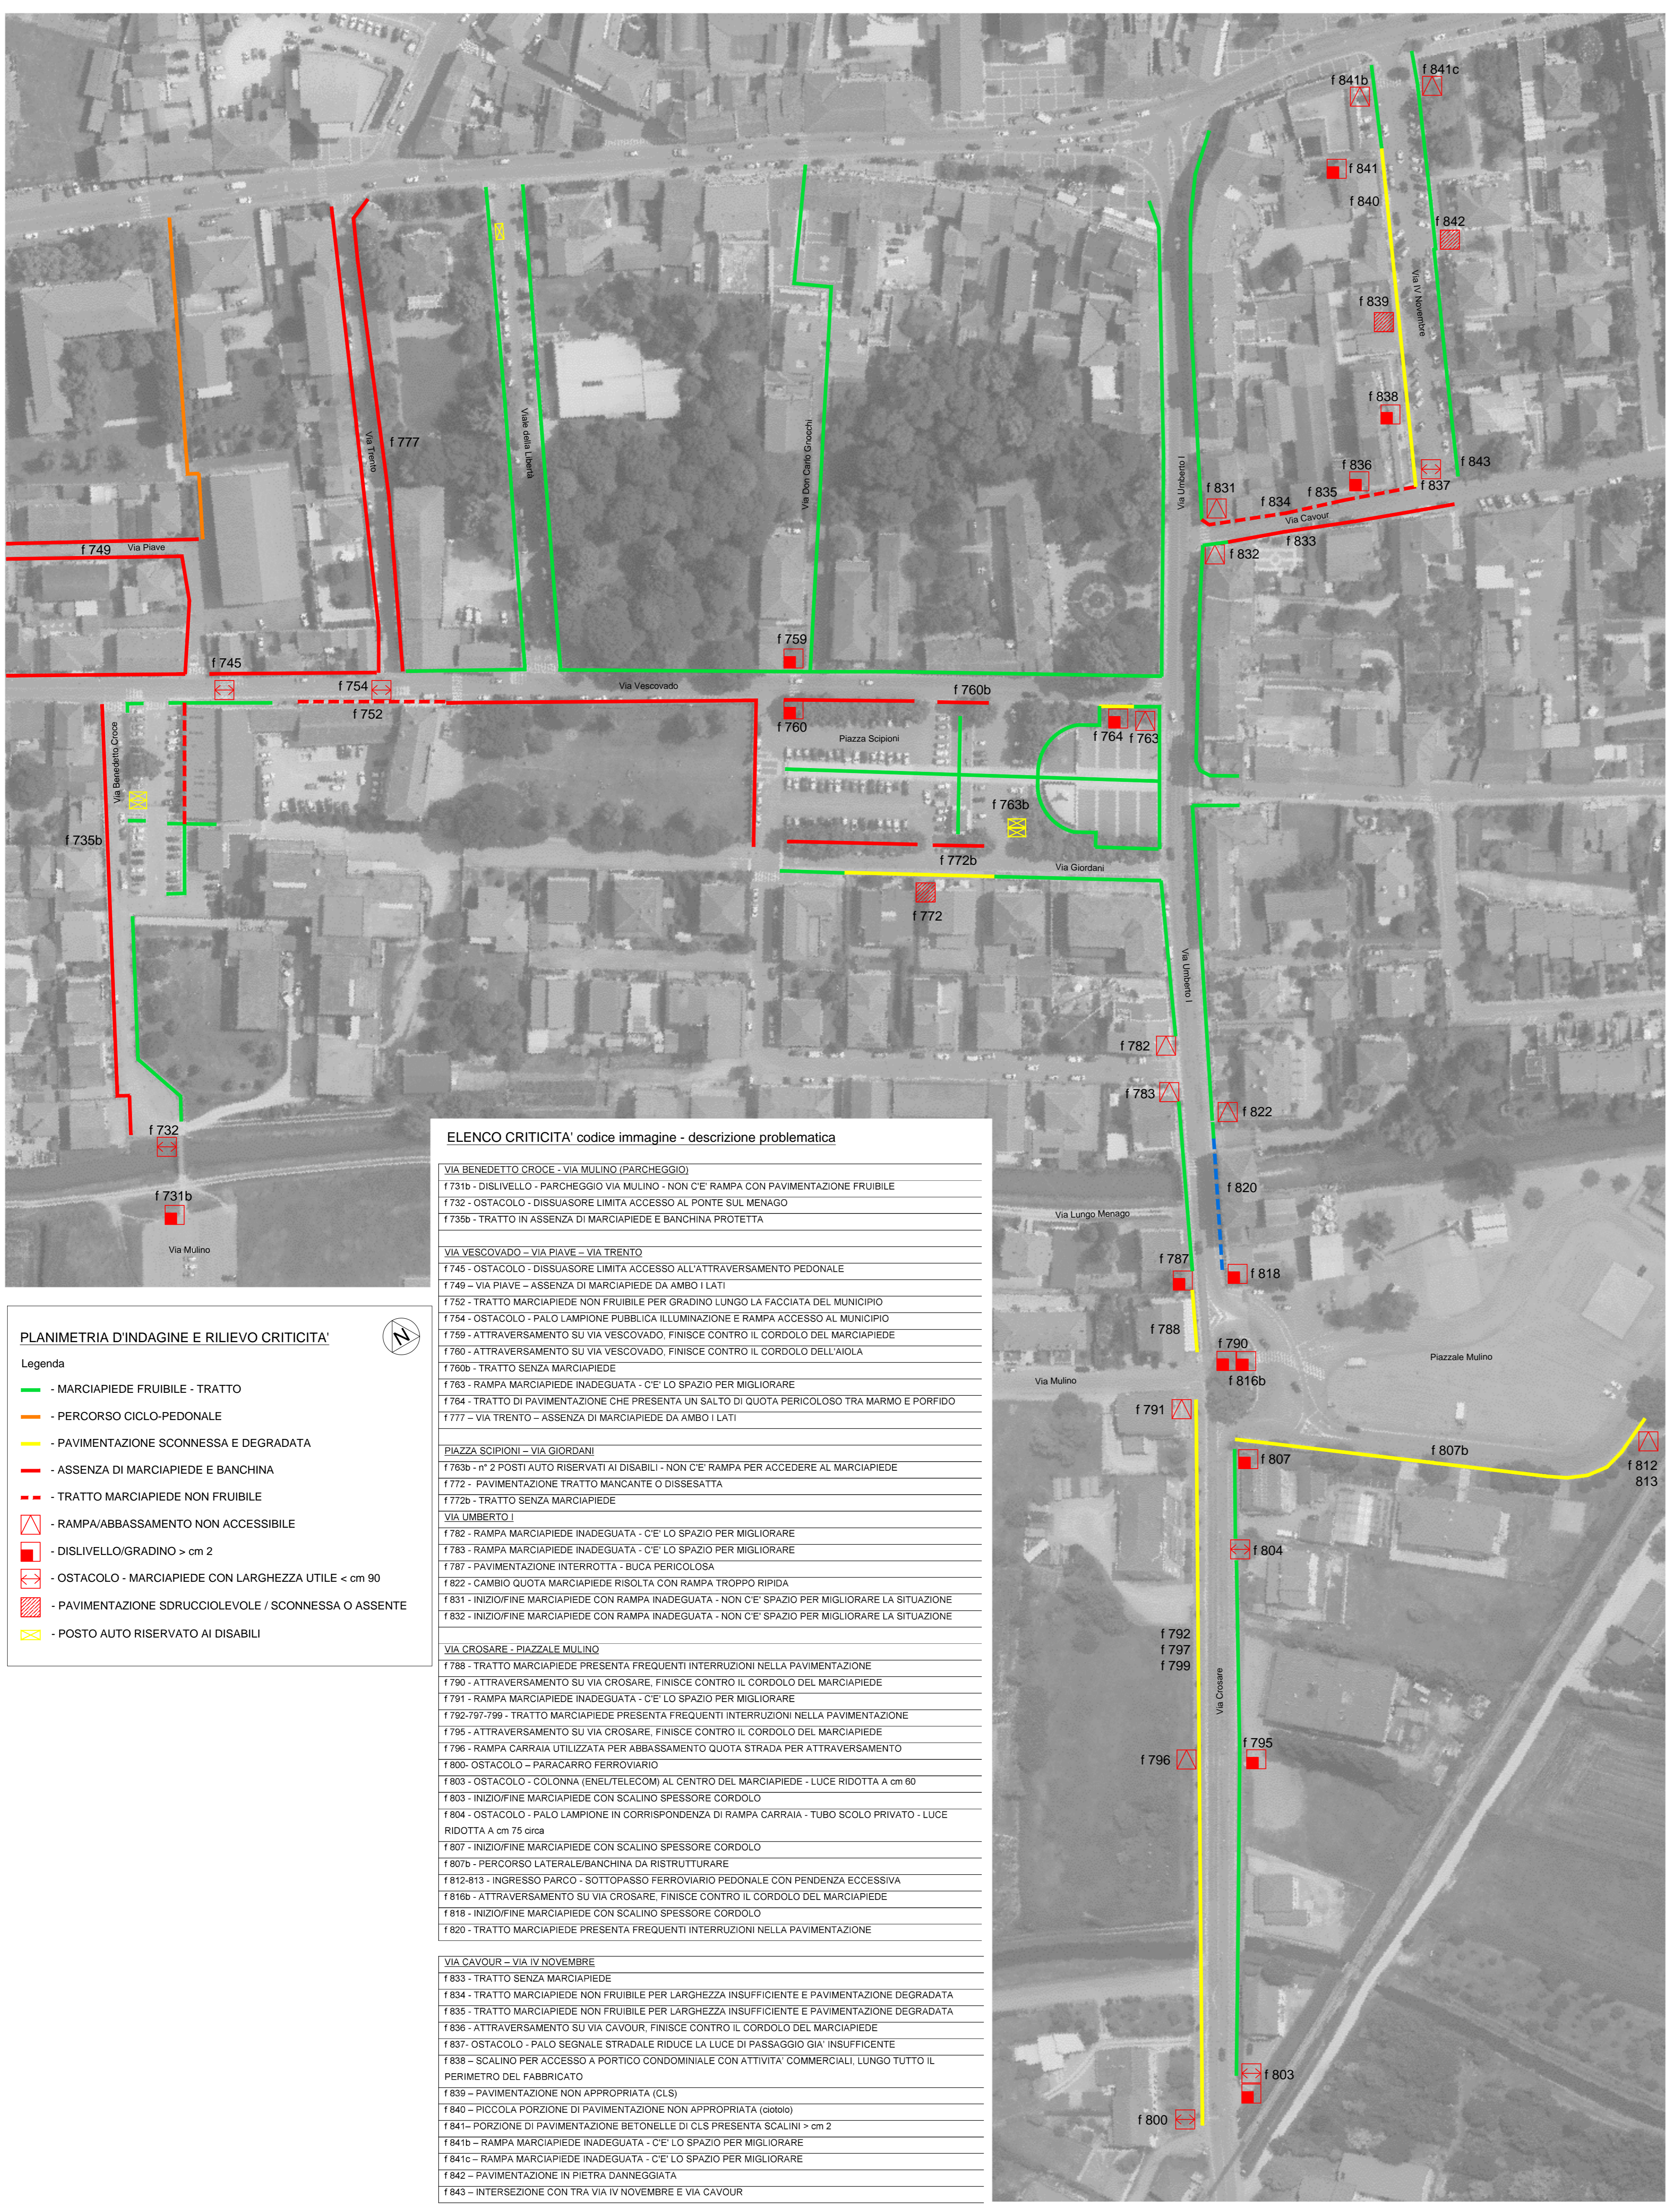
VIA BENEDETTO CROCE - VIA MULINO (PARCHEGGIO)	f. 731b
f. 731b - CIRCHIELLO - PARCHEGGIO VIA MULINO - NON C'E' RAMPA CON PAVIMENTAZIONE FRIBILE	
f. 732 - OSTACOLO - DISSUASORE LIMITA ACCESSO AL PONTE SUL MENAGG

f. 735b - TRATTO IN ASSENZA DI MARCIAPIEDE E BANCHINA PROTETTA	
VIA VESCOVADO - VIA PIAVE - VIA TRENTO	
f. 742 - OSTACOLO - DISSUASORE LIMITA ACCESSO ALL'ATTRAVERSAMENTO PEDONALE

f. 745 - VIA PIAVE - ASSENZA DI MARCIAPIEDE DA AMBO I LATI	
f. 752 - TRATTO MARCIAPIEDE NON FRIBILE PER GRADINO LUNGO LA FACCIATA DEL MUNICIPIO	
f. 754 - OSTACOLO - PALO LAMPIONE PUBBLICA ILLUMINAZIONE E RAMPA ACCESSO AL MUNICIPIO

f. 759 - ATTRAVERSAMENTO SU VIA VESCOVADO, FINISCE CONTRO IL CORDOLO DEL MARCIAPIEDE	
f. 760 - ATTRAVERSAMENTO SU VIA VESCOVADO, FINISCE CONTRO IL CORDOLO DELL'AIOLA

f. 762b - TRATTO SENZA MARCIAPIEDE	
f. 763 - RAMPA MARCIAPIEDE INADEGUATA - C'E' LO SPAZIO PER MIGLIORARE	
f. 764 - TRATTO DI PAVIMENTAZIONE CHE PRESENTA UN SALTO DI QUOTA PERICOLOSO TRA MARMO E PORFIDO

f. 777 - VIA TRENTO - ASSENZA DI MARCIAPIEDE DA AMBO I LATI	
PIAZZA SCIPIONI - VIA GORDANI	
f. 772b - n° 2 POSTI AUTO RISERVATI AI DISABILI - NON C'E' RAMPA PER ACCEDERE AL MARCIAPIEDE

f. 772 - PAVIMENTAZIONE TRATTO MANCANTE O DISSESTATA	
f. 772b - TRATTO SENZA MARCIAPIEDE	
VIA UMBERTO I	
f. 782 - RAMPA MARCIAPIEDE INADEGUATA - C'E' LO SPAZIO PER MIGLIORARE

f. 783 - RAMPA MARCIAPIEDE INADEGUATA - C'E' LO SPAZIO PER MIGLIORARE	
f. 787 - PAVIMENTAZIONE INTERROTTA - BUCA PERICOLOSA	
f. 822 - CAMBIO QUOTA MARCIAPIEDE RISOLTA CON RAMPA TROPPO RIPIDA

f. 831 - INIZIOFINE MARCIAPIEDE CON RAMPA INADEGUATA - NON C'E' SPAZIO PER MIGLIORARE LA SITUAZIONE	
f. 832 - INIZIOFINE MARCIAPIEDE CON RAMPA INADEGUATA - NON C'E' SPAZIO PER MIGLIORARE LA SITUAZIONE	
VIA CROSARE - PIAZZALE MULINO

f. 788 - TRATTO MARCIAPIEDE PRESENTA FREQUENTI INTERRUZIONI NELLA PAVIMENTAZIONE	
f. 790 - ATTRAVERSAMENTO SU VIA CROSARE, FINISCE CONTRO IL CORDOLO DEL MARCIAPIEDE

f. 791 - RAMPA MARCIAPIEDE INADEGUATA - C'E' LO SPAZIO PER MIGLIORARE	
f. 792-797-799 - TRATTO MARCIAPIEDE PRESENTA FREQUENTI INTERRUZIONI NELLA PAVIMENTAZIONE

f. 798 - ATTRAVERSAMENTO SU VIA CROSARE, FINISCE CONTRO IL CORDOLO DEL MARCIAPIEDE	
f. 796 - RAMPA CARRAIA UTILIZZATA PER ABBASSAMENTO QUOTA STRADA PER ATTRAVERSAMENTO

f. 800 - OSTACOLO - PARACARRO FERROVIARIO	
f. 803 - OSTACOLO - COLONNA (ENEL/TELECOM) AL CENTRO DEL MARCIAPIEDE - LUCE RIDOTTA A cm 60	
f. 803 - INIZIOFINE MARCIAPIEDE CON SCALINO SPESORE CORDOLO

f. 804 - OSTACOLO - PALO LAMPIONE IN CORRISPONDENZA DI RAMPA CARRAIA - TUBO SCOLO PRIVATO - LUCE RIDOTTA A cm 75 circa	
f. 807 - INIZIOFINE MARCIAPIEDE CON SCALINO SPESORE CORDOLO

f. 807b - PERCORSO LATERALE/BANCHINA DA RISTRUTTURARE	
f. 812-813 - INGRESSO PARCO - SOTTOPASSO FERROVIARIO PEDONALE CON PENDENZA ECCESSIVA	
f. 816b - ATTRAVERSAMENTO SU VIA CROSARE, FINISCE CONTRO IL CORDOLO DEL MARCIAPIEDE

f. 818 - INIZIOFINE MARCIAPIEDE CON SCALINO SPESORE CORDOLO	
f. 820 - TRATTO PAVIMENTAZIONE PRESENTA FREQUENTI INTERRUZIONI NELLA PAVIMENTAZIONE	
VIA CAVOUR - VIA IV NOVEMBRE

f. 833 - TRATTO SENZA MARCIAPIEDE	
f. 834 - TRATTO MARCIAPIEDE NON FRIBILE PER LARGHEZZA INSUFFICIENTE E PAVIMENTAZIONE DEGRADATA	
f. 835 - TRATTO MARCIAPIEDE NON FRIBILE PER LARGHEZZA INSUFFICIENTE E PAVIMENTAZIONE DEGRADATA

f. 836 - ATTRAVERSAMENTO SU VIA CAVOUR, FINISCE CONTRO IL CORDOLO DEL MARCIAPIEDE	
f. 837 - OSTACOLO - PALO SEGNALE STRADALE RIDUCE LA LUCE DI PASSAGGIO GIA' INSUFFICIENTE

f. 838 - SCALINO PER ACCESSO A PORTICO CONDOMINIALE CON ATTIVITA' COMMERCIALI, LUNGO TUTTO IL PERIMETRO DEL FABBRICATO	
f. 839 - PAVIMENTAZIONE NON APPROPRIATA (CLS)

f. 840 - PICCOLA PORZIONE DI PAVIMENTAZIONE NON APPROPRIATA (ciotoli)	
f. 841 - PORZIONE DI PAVIMENTAZIONE BETONELLE DI CLS PRESENTA SCALINI - cm 2	
f. 841b - RAMPA MARCIAPIEDE INADEGUATA - C'E' LO SPAZIO PER MIGLIORARE

f. 841c - RAMPA MARCIAPIEDE INADEGUATA - C'E' LO SPAZIO PER MIGLIORARE	
f. 842 - PAVIMENTAZIONE IN PIETRA DANNEGGIATA	
f. 843 - INTERSEZIONE CON TRA VIA IV NOVEMBRE E VIA CAVOUR
