Comune di CESANO BOSCONO

**DOCUMENTO SEMPLIFICATO
DEL RISCHIO IDRAULICO AI
SENSI DELL'ART. 14 comma 8 del
REGOLAMENTO REGIONALE
N. 7/2017**

Relazione

Novembre 2020

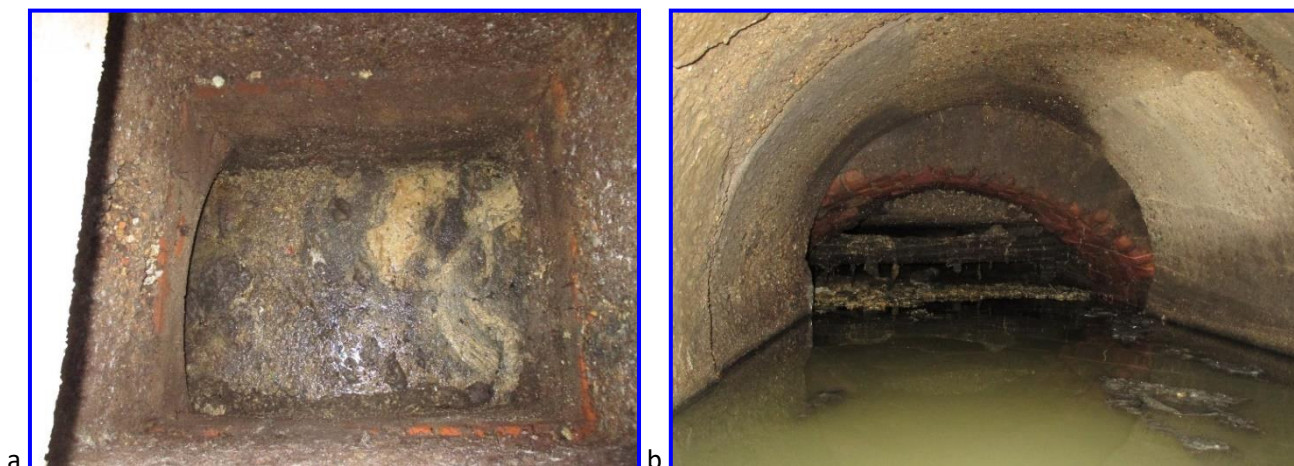
- 3) Durante le fasi di rilievo numerose prove sonore e a base di coloranti sono fallite nel tentativo di individuare i tracciati di questi fontanili probabilmente perché i raccordi tra le diverse parti di tombinatura dei corsi d’acqua possono essere parzialmente cedute o semplicemente perché possono essere state realizzate delle tratte in contropendenza che, raccogliendo acque reflue anziché acque piovane o risorgive, creano intasamenti anche importanti (Figura 3b).

Figura 3: a) camera n°571 di via Pasubio e b) vista tubo da cam. n°1103 di via Roma.

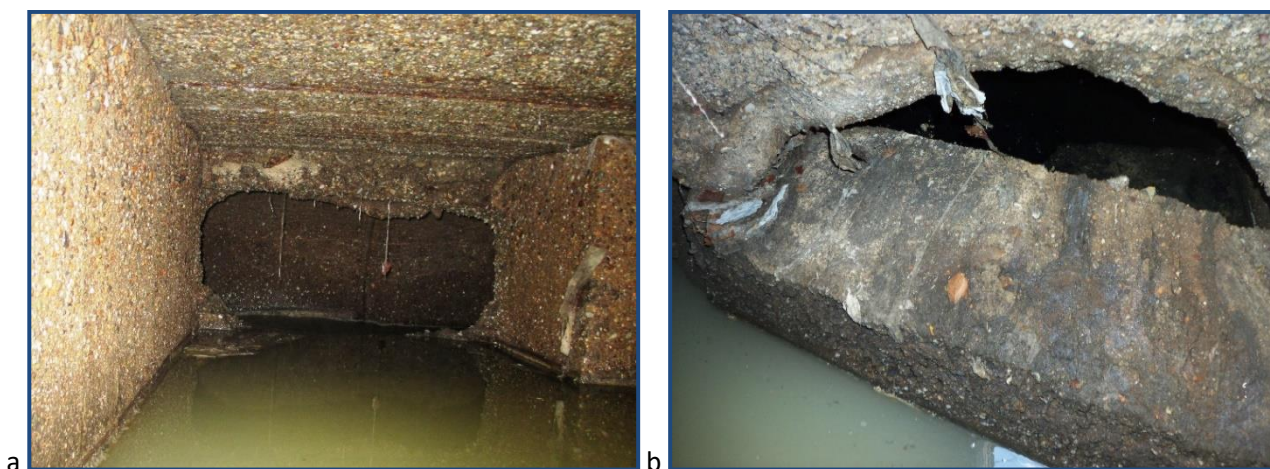
Nella cameretta d'ispezione n°1232 di via della Repubblica il fontanile è stato intercettato con una soglia (Figura 5b) e convogliato tramite una tubazione Ø80 nella fognatura comunale in via Isonzo. La soglia, che chiude i 2/3 della tubazione, probabilmente aveva in passato la funzione di sfioratore ma considerando lo stato di conservazione dell'unica cameretta di valle individuata (piena d'acqua) e la mancanza di altre a causa dell'urbanizzazione si può ritenere lo sfioratore non più attivo. Il fontanile è dichiarato "declassato a fognatura" nel "piano di governo del territorio" comunale.

Figura 5: a) vista tubo da cam. n°1504 di via Milano, b) soglia in camera n°1232 di via Repubblica.

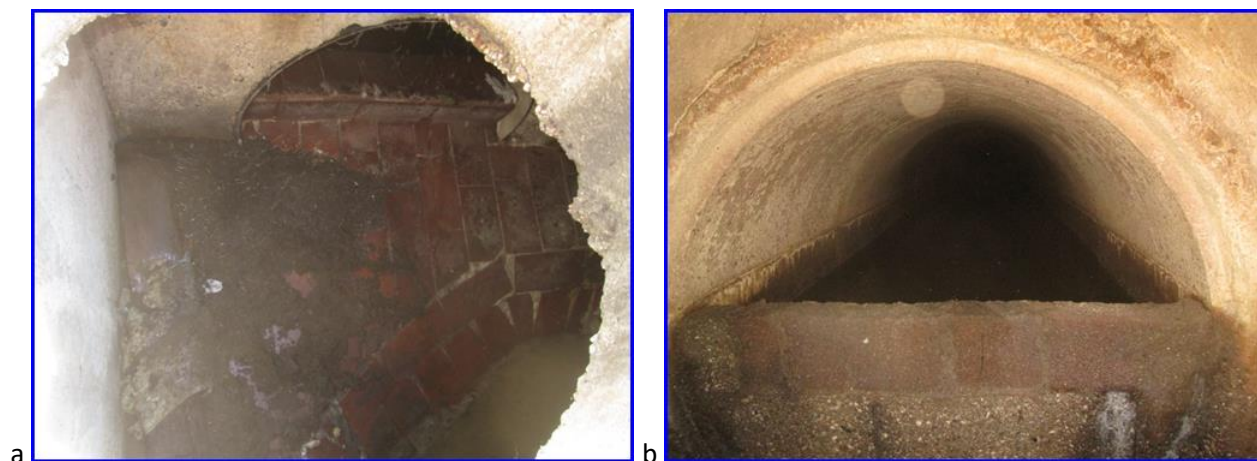
Figura 6: a) partizione n°767 di via Cavour, b) soglia in camera n°768 di via Cavour.

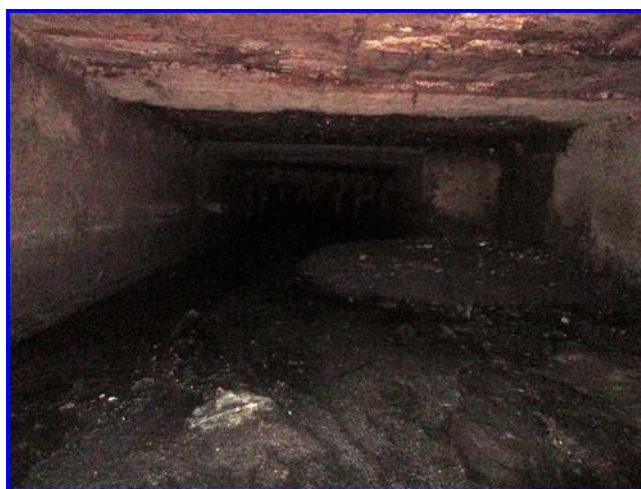
Il fontanile è dichiarato “collegato alla fognatura” nel “piano di governo del territorio” comunale ma è definito come “Fontanile Franchetti” e non c'è chiarezza sull'esatto andamento del tracciato.

Figura 7: immissione fontanile in cameretta n°1345 di via Italia.

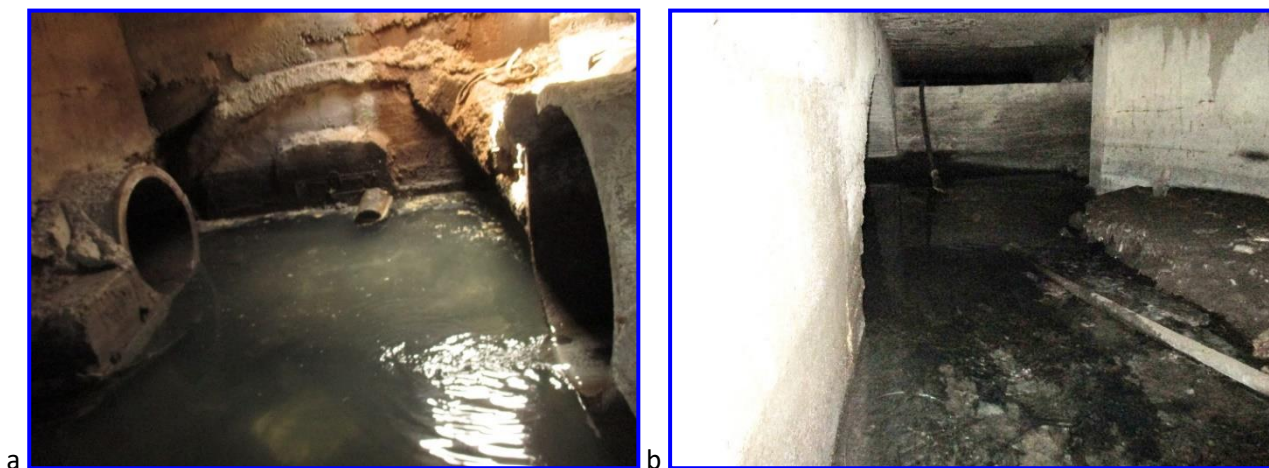
Figura 9: a) vista tubazione in entrata in cameretta n°1341 b) terminale cunicolo attraversamento Vigevanese

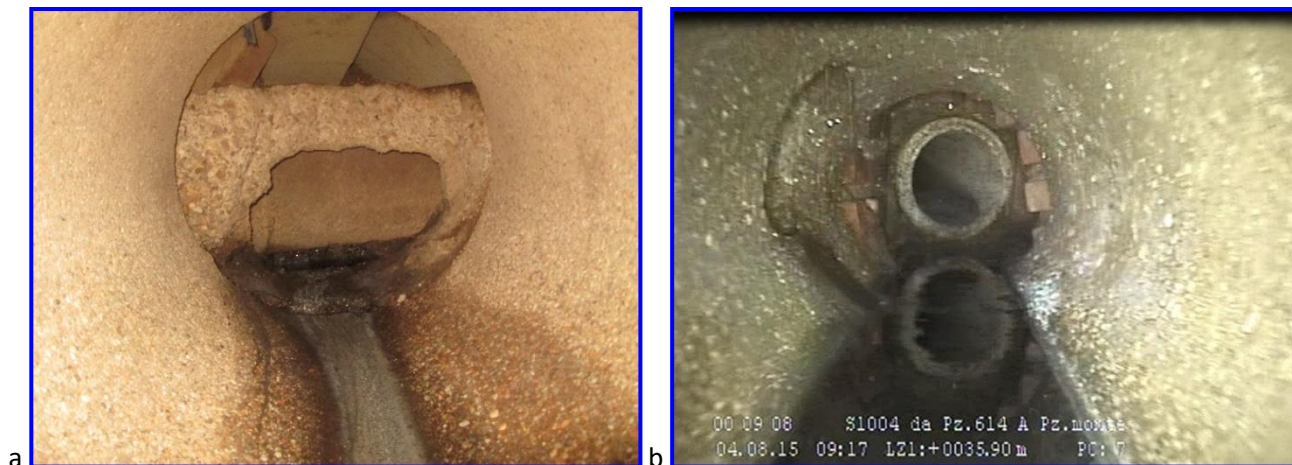
di fognatura di Via Buonarroti, che raccoglie anche le acque reflue provenienti da via Tiepolo e da Via Tiziano, è progressivamente allagata verso la cameretta d'ispezione n°1342 situata all'incrocio con via Italia. Dall'ispezione effettuata nella cameretta n°1341 situata sul collettore intercomunale è stato individuato un solo innesto proveniente da una spaccatura della condotta in uscita dalla cameretta n° 1340 (Figura 10a). Una videoispezione effettuata nel tratto di monte della condotta che s'innesta nella cameretta n° 1340, e che ha una quota assoluta superiore a quella della fognatura principale, ha consentito di individuare una cameretta senza ispezione (n°1685 - Figura 10b) in cui s'innesta una tubazione che, con tutta probabilità, è collegata alla rete parallela e ne consente la raccolta dei reflui lavorando in "contropendenza" ma riuscendo comunque a scaricare i reflui senza problemi.

Figura 10: a) vista tubazione in entrata in cameretta n°1341, b) vista tubazione in entrata in cameretta n°1685.

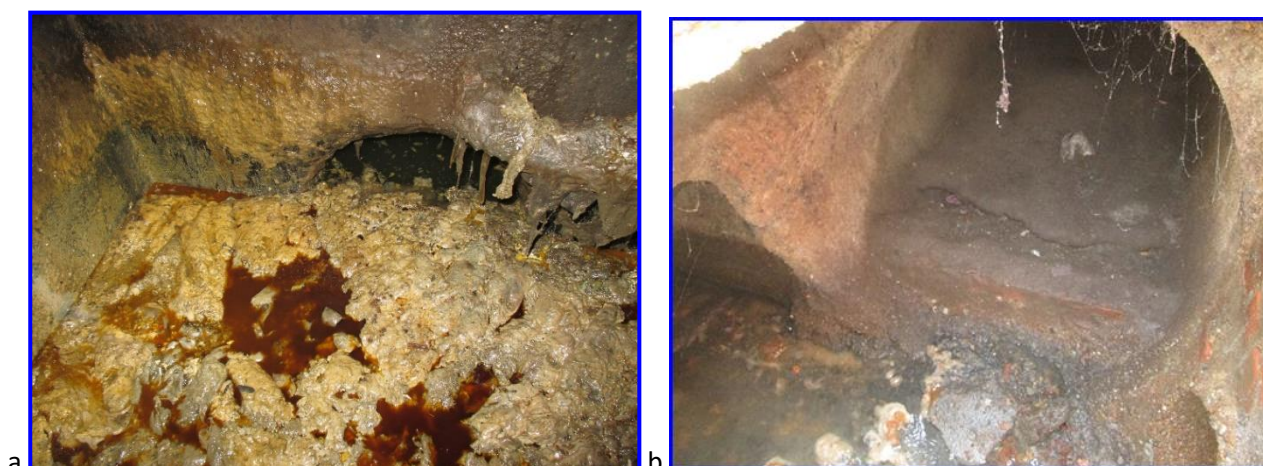
- In via Vespucci il tratto di fognatura su cui s'innestano le reti di acque nere di Via Magellano è progressivamente intasato verso la cameretta d'ispezione n°69 (completamente intasata) nei pressi del sifone di attraversamento della fognatura meteorica (n°68 e n°71). Probabilmente la causa dell'intasamento (Figura 11a) è dovuta al cedimento di qualche tubazione, forse il sottopasso del sifone di acque meteoriche, o da qualche materiale grossolano in accumulo considerato che la cameretta di valle è apparsa libera da intasamenti e la pendenza della condotta è regolare. La stessa situazione si verifica nei pressi della cameretta d'ispezione n°246, nel tratto di monte in via Vespucci sulla condotta di acque nere.

- In via Roma è stata individuata una condotta parallela alla rete principale che è probabilmente un vecchio tratto di fosso adiacente alle abitazioni situate sul lato est la cui origine dovrebbe essere nei pressi del parco Pertini. Questa condotta raccoglie gli scarichi provenienti da via De Amicis e li convoglia nella cameretta d'ispezione n°1192 di via Roma dove s'innesta nella condotta di via Petrarca e da qui tramite una tubazione Ø50 nella fognatura principale. Nella cameretta è presente una soglia (Figura 11b) che chiude parzialmente la tubazione del "fosso" in uscita verso via Roma che probabilmente aveva in passato la funzione di sfioratore ma di cui non è stato possibile individuarne la destinazione. Apparentemente la condotta è adesso in disuso ma potrebbe essere utilizzata per raccogliere le acque meteoriche o potrebbe ricollegarsi a valle unicamente alla rete fognaria o disperdere nel terreno i reflui in eccesso.

Figura 11: a) intasamento nella cameretta n°35 di via Vespucci, b) soglia nella cameretta n°1192 di via Roma.

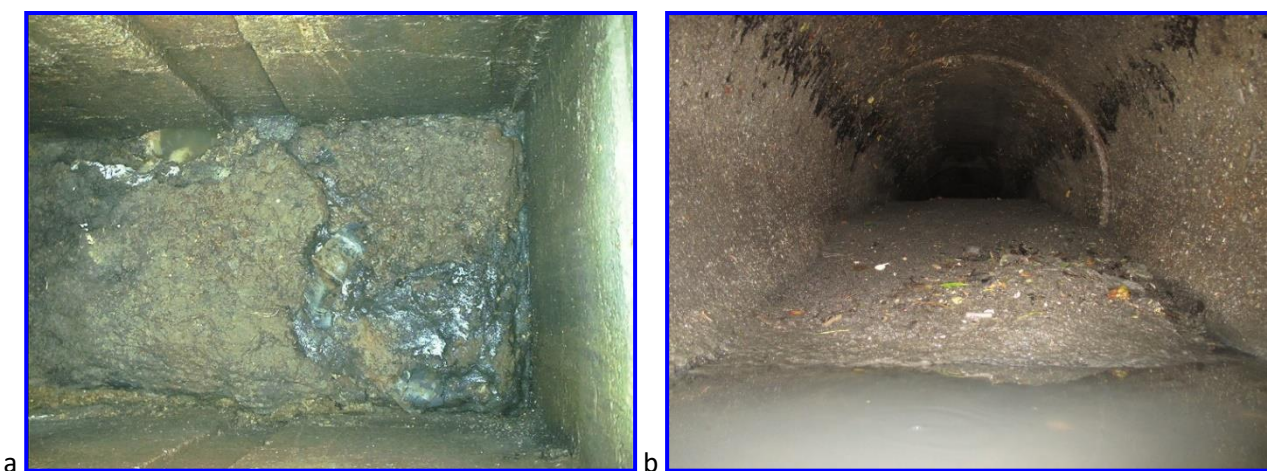
- In via Roma, in corrispondenza del civico n°10, è stata individuata la cameretta d'ispezione n°1129 in cui è presente uno scarico di fogna nera attivo ma non è stato possibile individuare tubazioni di collegamento con le reti fognarie adiacenti a causa dell'elevato strato di liquami fermi (Figura 12a).
- Nelle camerette d'ispezione n°1642 e n°1389 di via Milano e nelle camerette n°204 (Figura 12b) e n°205 di via Delle Betulle sono state individuate delle tubazioni che con tutta probabilità appartenevano alla vecchia rete di fognatura, allo stato attuale appaiono in disuso e quasi completamente ostruite.

Figura 12: a) vista cameretta n°1129 di via Roma, b) vista tubazione in disuso camera n°204.

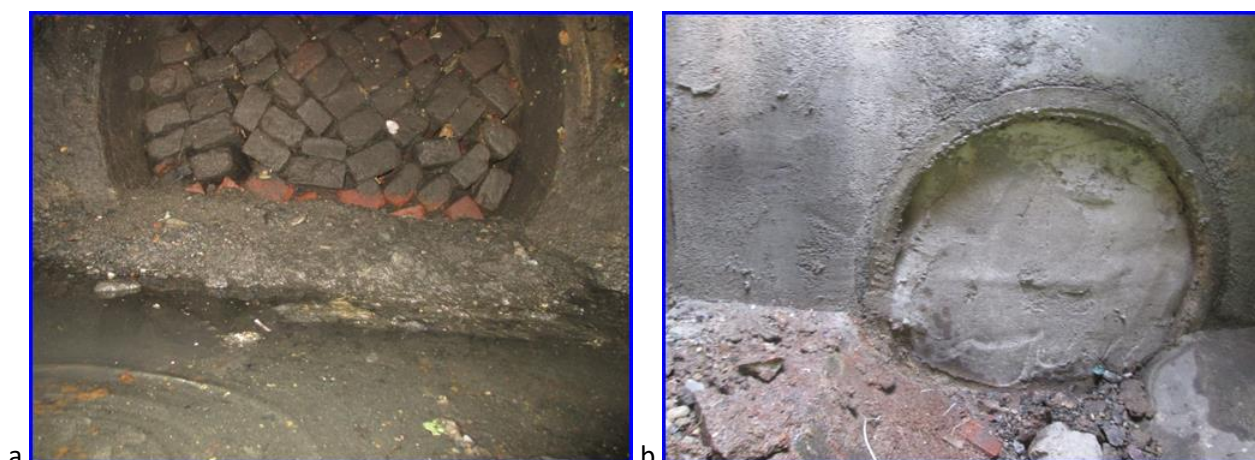
e altre infrastrutture fognarie adiacenti, probabilmente esiste qualche tubazione di collegamento con sifone con la rete di acque nere.

Figura 13: a) tubazione murata in cameretta n°178, b) tubazione murata in cameretta n°991

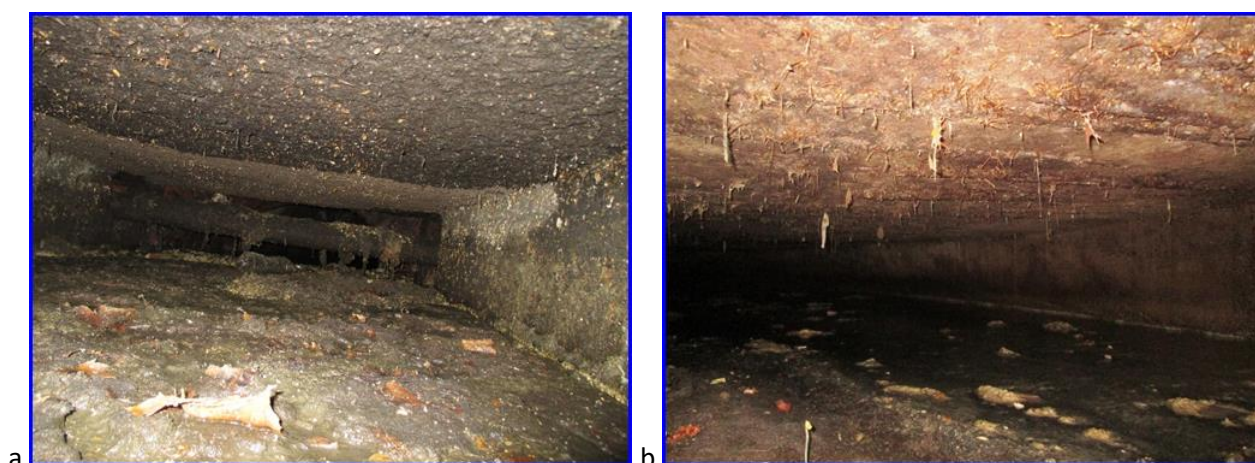
- In via Roma, all'incrocio con via Dante Alighieri, sulle due reti fognarie è presente una riduzione della sezione (Figura 14 a e b) a causa dell'attraversamento di qualche infrastruttura sconosciuta che crea problemi di allagamento in caso di forti eventi piovosi.

Figura 14: a) sezione 140x70 cm in cameretta n°1669, b) sezione 180x70 cm in cameretta n°1102.

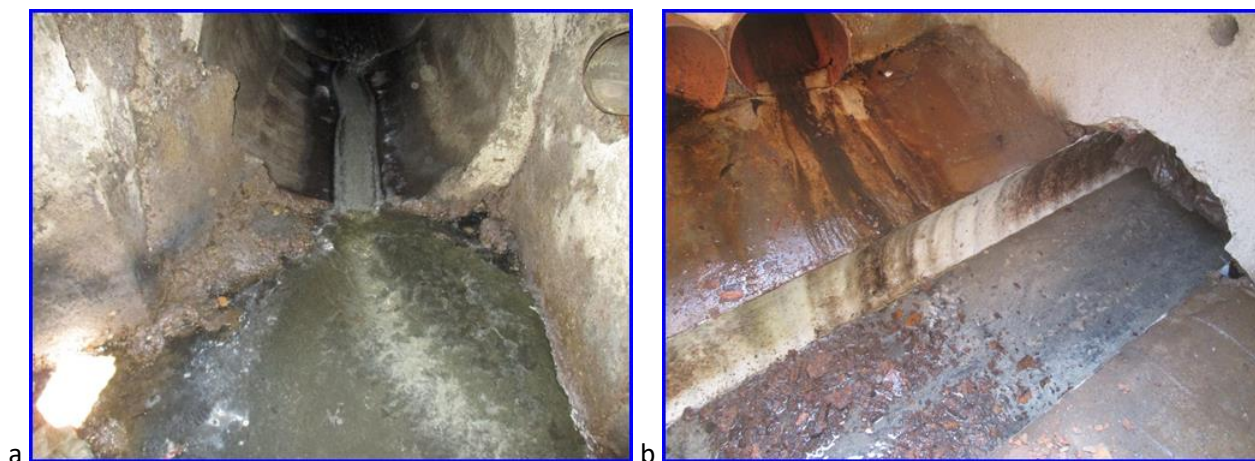
- ❖ Nel bacino di raccolta C sono presenti scarichi di acque nere in alcune camerette situate sulla rete meteorica come ad esempio nella cameretta n° 925 (Figura 15b) di via Villette o nella cameretta n° 909 di via Dante Alighieri che creano un leggero flusso. La rete meteorica, che partendo dal centro storico percorre tutta via Grandi e via Isonzo, può ricevere dagli sfioratori/partizioni le acque nere/miste in eccesso e comunque s'innesta nella rete di acque miste in corrispondenza della cameretta d'ispezione n°1498 di via Milano.

Figura 15: a) reflui in cameretta n°139 di via Vespucci, b) scarico in cameretta n°925 di Via Villette.

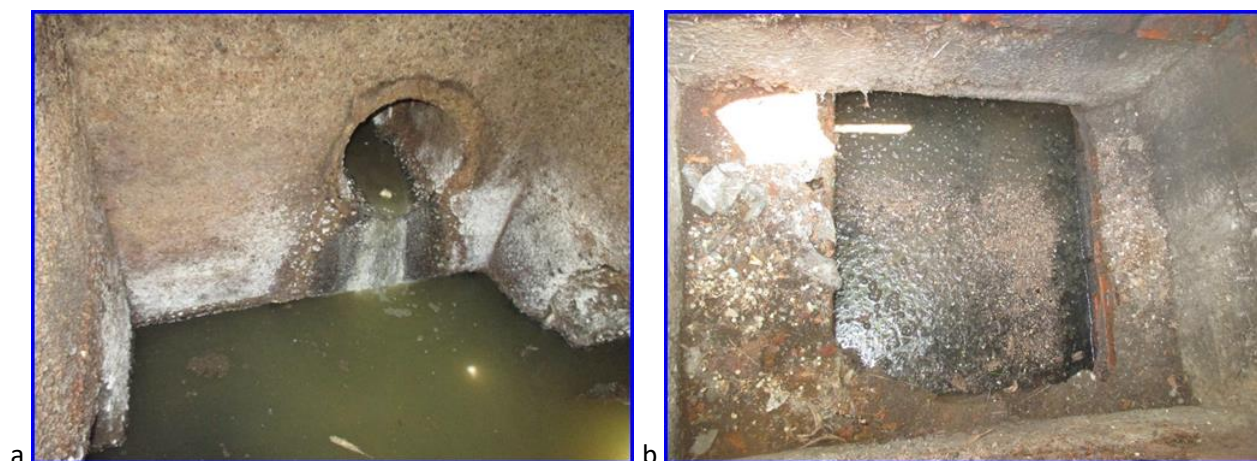
- In via Tommaseo (Figura 16b) e in via Grossi la rete è completamente sommersa.
 - In via Poliziano, Via Giusti e Via Monti la rete è sommersa al 50%.

Figura 16: a) innesto libero in cameretta n°645 di via Roma, b) reflui in cameretta n°643 di via Tommaseo

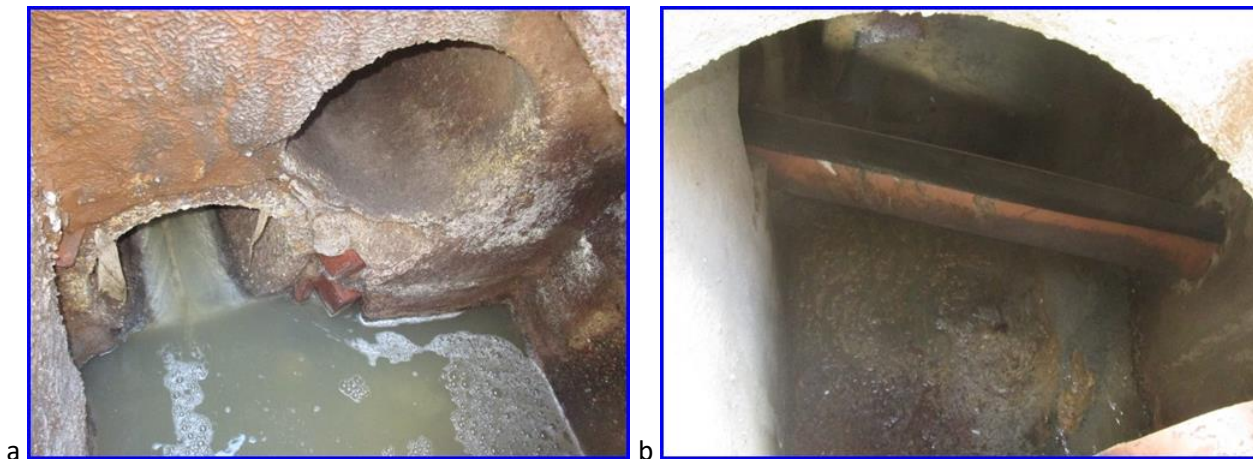
- La partizione n° 738 di via Grandi consente lo sfioro delle acque reflue in eccesso nella stessa cameretta per tracimazione tramite l'apertura superiore della tubazione in attraversamento (Figura 17b).

Figura 17: a) partizione n°572 di Via Pasubio, b) partizione n°738 di Via Grandi.

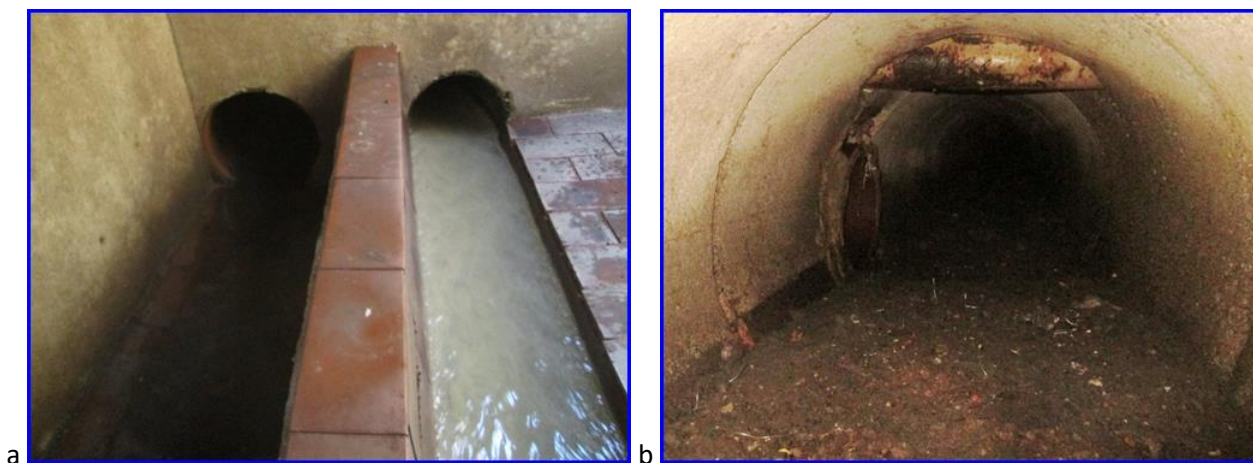
- Le partizioni n° 766 e n°767 (Figura 18a) di via Cavour consentono lo sfioro delle acque reflue in eccesso nelle camerette d'ispezione n°768 e n°764 della rete di acque meteoriche.

- In via Milano la tubazione a monte della cameretta d'ispezione n°1332 è interconnessa con la cameretta d'ispezione n°1333 della fognatura parallela con una tubazione in Gres Ø30 (Figura 18b).

Figura 18: a) partizione n°767 di via Cavour, b) vista tubazione di monte camera n°1332.

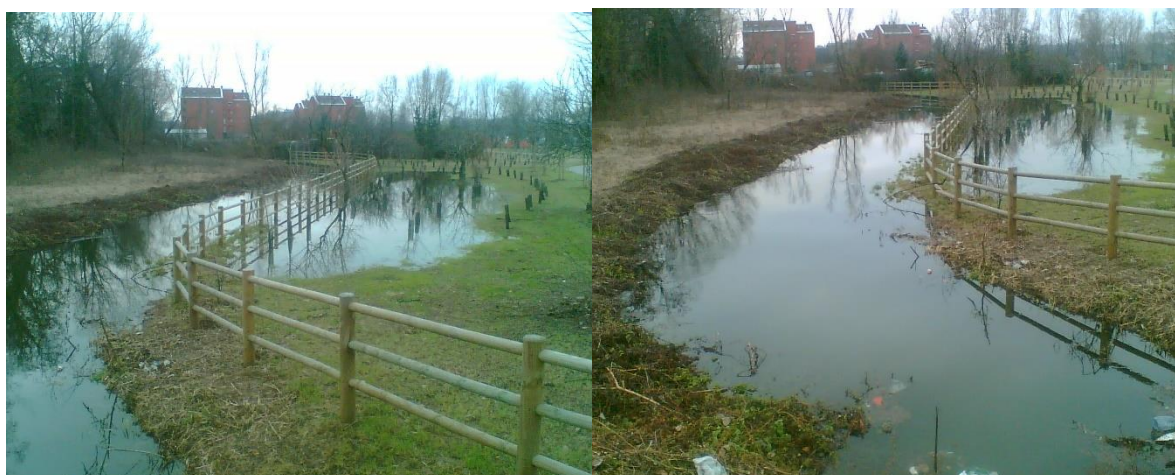
In corrispondenza del punto di scarico di rete acque bianche ID 119 è avvenuto un episodio di tracimazione nel dicembre 2008; da valutare se l'episodio è dovuto alla manutenzione del cavo soprattutto nella parte tombinata a valle oppure per un eccessivo apporto da parte dello scarico.

Figura 19: tracimazione cavo Pozzo

In merito alla presente criticità verificatasi estemporaneamente nel dicembre 2008, non si è effettivamente a conoscenza della causa che ha provocato la tracimazione del cavo in quanto potrebbe essere dovuto più ad un'ostruzione del tratto di una sezione di valle piuttosto che ad una portata eccessiva scaricata dalla tombinatura di rete bianca (ID 119 ed evidenziato in rosso nella Figura 27) in quanto trattasi di un "troppo pieno" del sistema di pozzi di infiltrazione di un'area di recente lottizzazione in Via Vespucci e comunque di diametro molto ridotto (DN 250 mm).

Si ritiene, pertanto, di non prevedere per questa criticità alcuna misura strutturale ma si consiglia un frequente monitoraggio dello stato dell'alveo di valle del cavo pozzo con manutenzione tale da mantenere sempre la sezione utile libera.

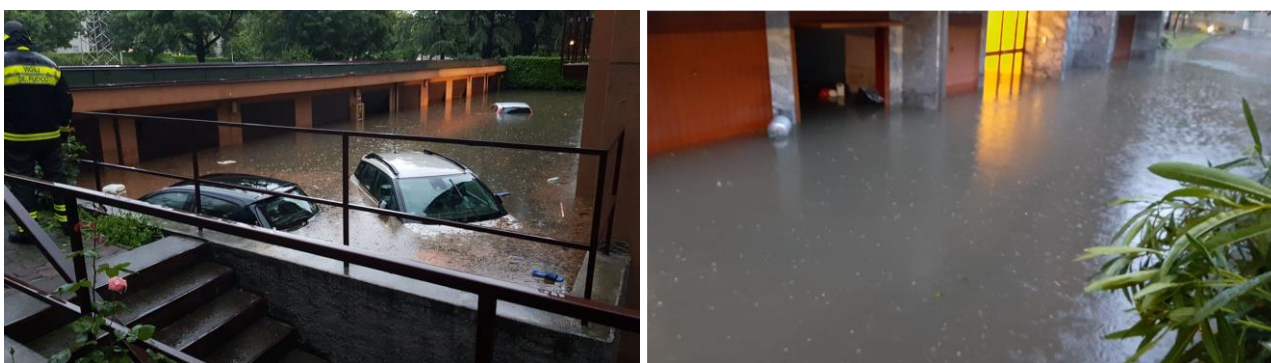
Durante l'evento meteorico intenso del 15.05.2020, si è verificato un allagamento della sede stradale di Viale Italia che ha comportato anche l'allagamento degli atri, del cortile e dei box delle abitazioni dei civici n.9-11 (il sistema di smaltimento interno non è stato in grado di smaltire le acque riversate).

Figura 22 Fotografie evento meteorico del 15 maggio 2020 – Via Italia 9/11

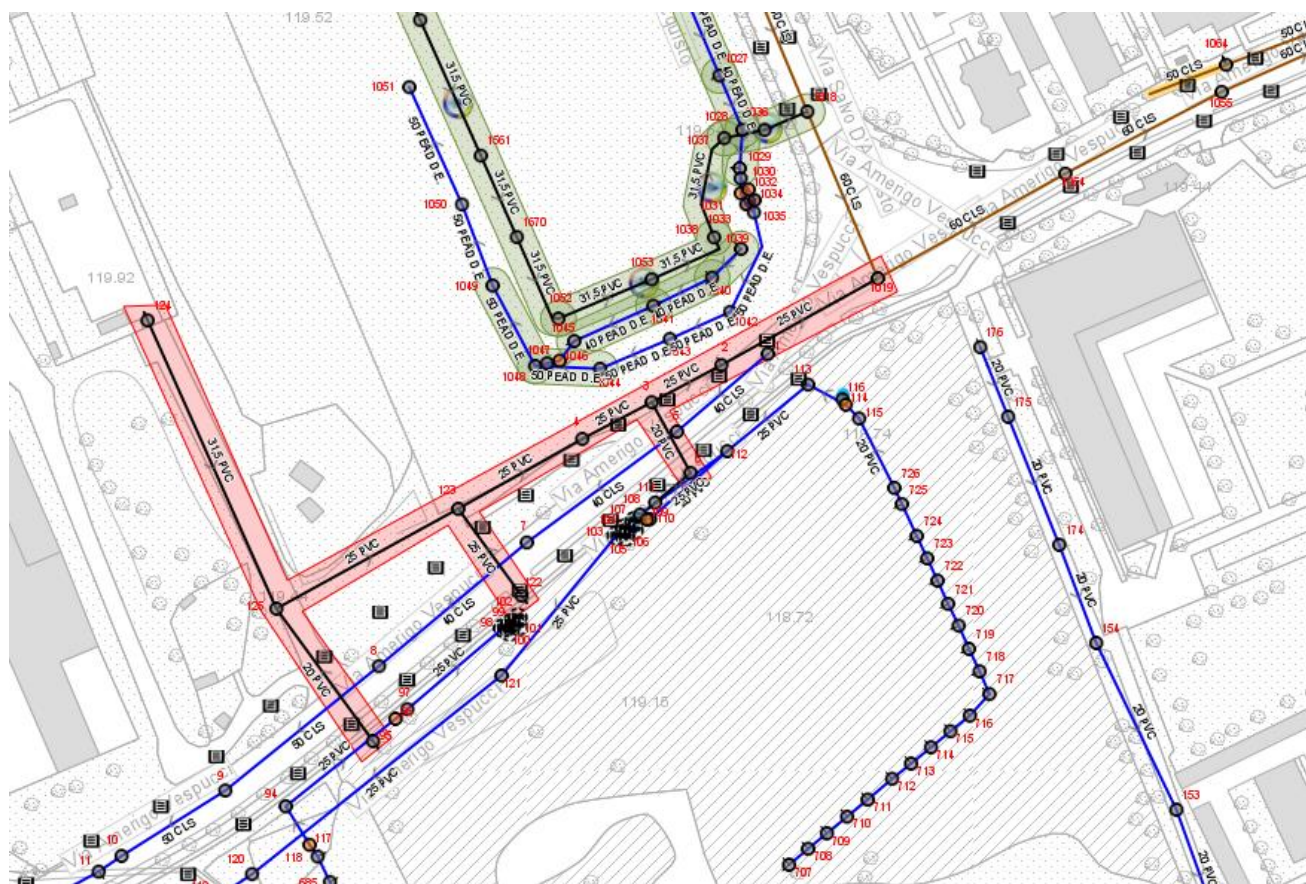
La criticità è legata alla scarsa pendenza della rete di fognatura comunale nel tratto di rete fognaria mista (vedi Ln06 in tavola 2, neanche lo 0,1 % con alcuni tratti in leggerissima contropendenza); tale conformazione provoca rigurgiti nella tubazione di fognatura nera a servizio della piazzola ecologia e di una nuova lottizzazione DN 250 mm innestata in corrispondenza della cameretta ID 1019 nella rete DN 600 mm principale di Via Vespucci con un salto di circa 17 cm non sufficiente a prevenire da effetti di rigurgito nella condotta di ridotte dimensioni. Dunque, la problematica interessa non solo la piazzola ecologica ma anche i vicini condomini, in corrispondenza dei quali si sono verificate fuoriuscite dai tombini della strada; inoltre, il problema si è ripresentato nonostante alcuni interventi interni effettuati alla rete di scarichi.

Figura 25: tratto di rete interessato da intervento di riprofilatura

L'intervento che si può ipotizzare in questo caso è un riprofilatura e incremento di diametro del tratto di fognatura DN 250 (evidenziato in rosso in Figura 25) inserendo in testa e lungo la stessa tubazione dei sistemi di cacciata automatico per la pulizia periodica del tratto di rete; la riprofilatura del tratto deve essere verificata in modo da poter servire le esistenti utenze.

Nel caso non fosse possibile un riprofilatura a causa del profilo del piano campagna, l'unico intervento risolutivo può essere individuato nella disconnessione idraulica del tratto di fognatura nera DN 250 mm con l'interposizione di una stazione di sollevamento e recapito nella cameretta ID 1019 in pressione.
