COMUNE DI FONTANELLATO PIANO REGOLATORE GENERALE - INDAGINE URBANISTICA

PATRIMONIO EDILIZIO IN TERRITORIO AGRICOLO

scheda n° 4/11Località _____ Via TOCCALATO N° 58

BENI CULTURALI

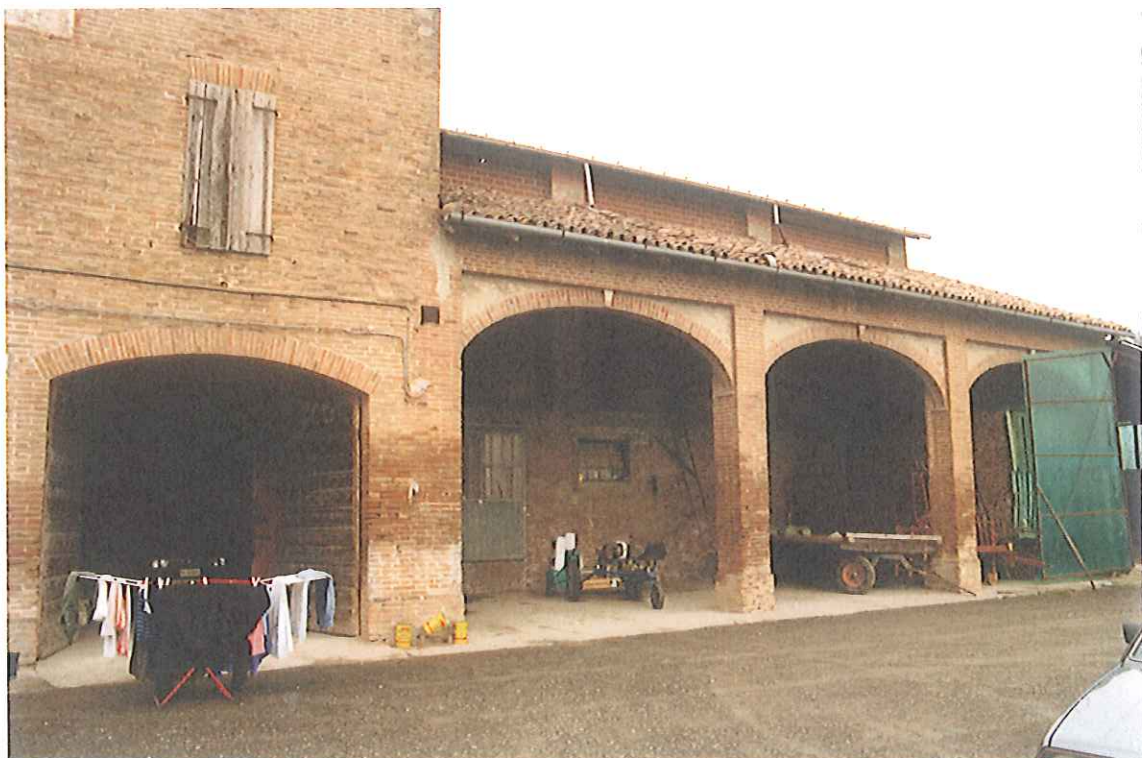
foto n° 1

Tipologia A CORPI GIUSTAPPosti CON PORTA D'ORTA Epoca di impianto A
Struttura MURATURA A VISTA SOLAI PIANI IN LEGNO
Copertura 3 FALDE - COPPI (AB.) - COPPI/TEGOLIE (RUST.) TRAVI LEGNATE
Elementi costruttivi notevoli PORTA D'ORTA E PORTICO ARCHI VOLTATI
Elementi decorativi e particolari MURATURE IN RILIEVO (RUSTICO)
Serramenti BATTENTI IN LEGNO CON INFERRIATE AL PIANO TERRA
Alterazioni BOX ANNESSO IN ONDULINE E CATINERA
Stato di conservazione BUONO
Note _____

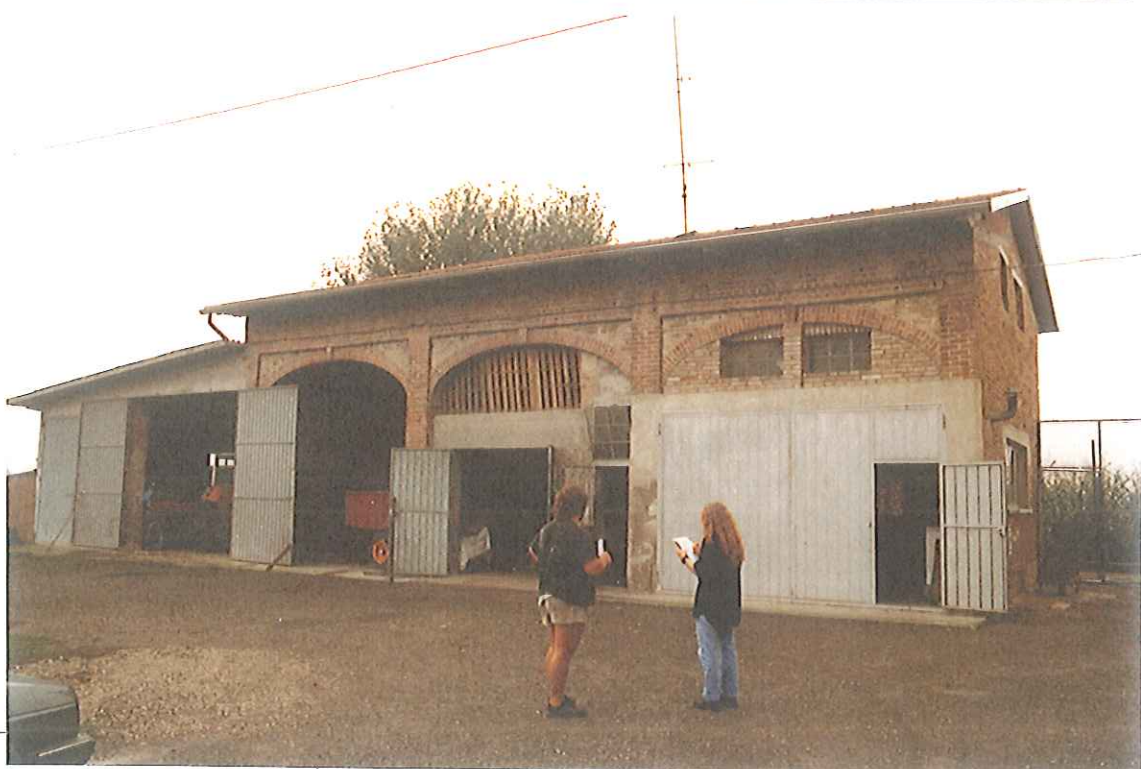
foto n° 3

Tipologia BARONESSA E RICOVERO ATTREZZI Epoca di impianto A
 Struttura DURATURA A VISTA
 Copertura 2 FALDE - TEGOLE SU STRUTTURA IN C.A. + 1 FALDA ETERVIT
 Elementi costruttivi notevoli PORTALI ARCHIVOCATI
 Elementi decorativi e particolari DURATURE IN RILIEVO
 Serramenti PORTONI IN FERRO
 Alterazioni SERRAMENTI - AMPLIAMENTO LATERALE - NANTO DI COPERTURA
 Stato di conservazione BUONO
 Note _____
