# COMUNE DI FONTANELLATO

## PIANO REGOLATORE GENERALE - INDAGINE URBANISTICA

PATRIMONIO EDILIZIO IN TERRITORIO AGRICOLO

scheda n° 4114Località \_\_\_\_\_ Via PINCOLINO N° 34

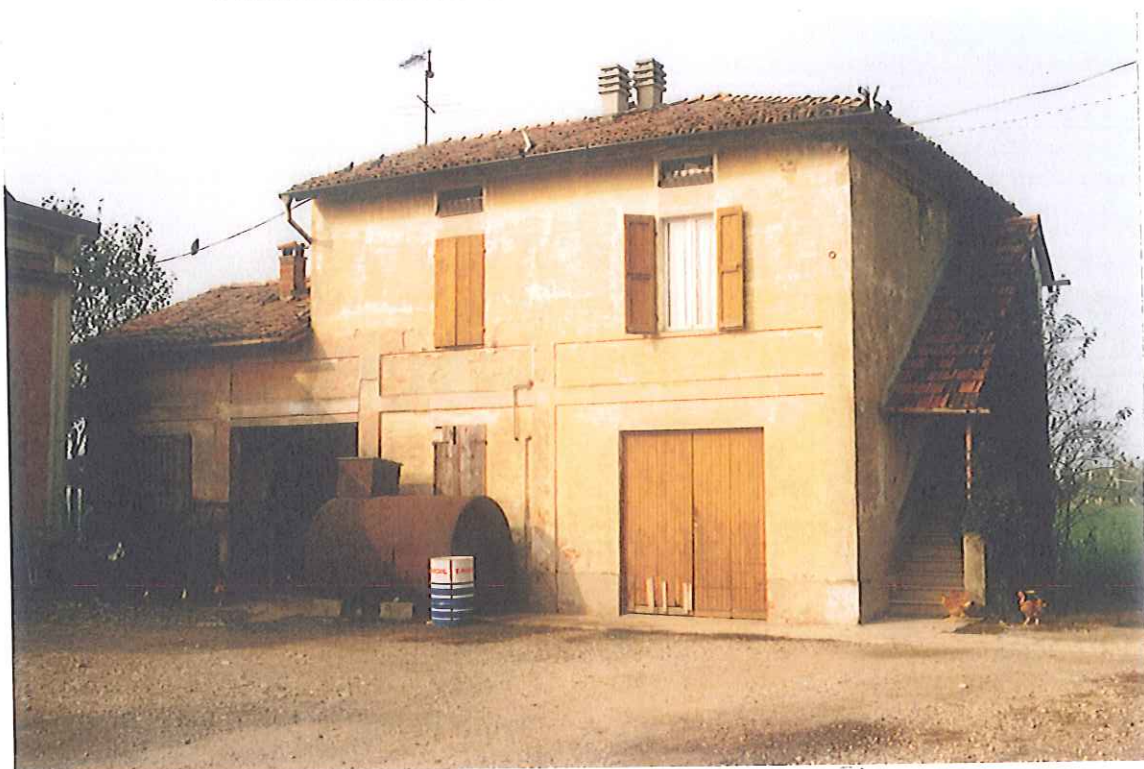
foto n° 1

Tipologia PORTA NORTA Epoca di impianto B  
 Struttura MURATURA INTONACATA - SOLAI PIANI  
 Copertura 3 FAUDE - COPPI SU TRAVI E CAPRIATE IN LEGNO  
 Elementi costruttivi notevoli PORTICO AGGETTANTE - PORTA NORTA ARCHIV.  
 Elementi decorativi e particolari \_\_\_\_\_  
 Serramenti BATTENTI IN LEGNO CON INFERRIATE (PIANO TERRA)  
 Alterazioni \_\_\_\_\_  
 Stato di conservazione BUONO  
 Note \_\_\_\_\_

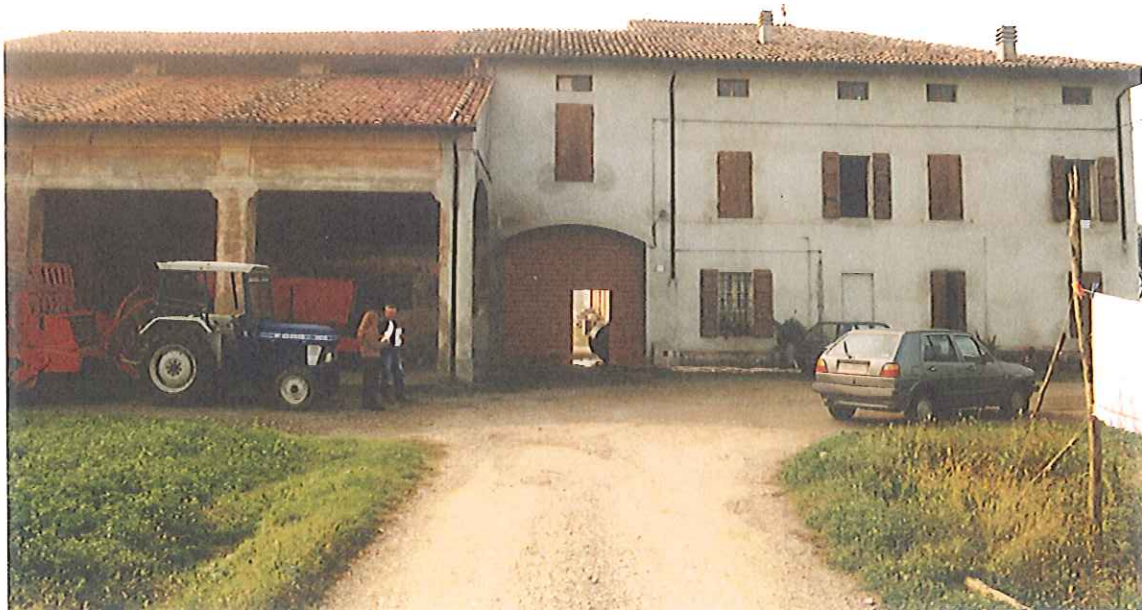
N° edificio	1	2	3	4
Tipo edilizio	G <sub>2</sub>	G <sub>2/3</sub>	H <sub>6</sub>	H <sub>4</sub>
Epoca di costruzione	B	C	D	D
N° piani f.t./H max	2p+s	2p+s	5m	6m
Interrato/seminterrato				
Copertura/Pendenza	3F	3F	2F	2F
Manto di copertura	COPPI	COPPI	ETERNIT	TEGOLE
Finitura	intonaco	intonaco	bloccu betonizo	bloccu betonizo
Aggetti	Portico	scale		
Manufatti accessori				
Stato di conservazione	Buono	Disueto	Buono	Buono
Valore ambientale	J.A.	J.A.		
Inserimento ambientale	Buono	uff.	Pessimo	Pessimo
Uso prevalente	R.A.	R.A.	AC <sub>1</sub>	AC <sub>3</sub>
Uso secondario				
Uso piano terra		GARAGE CANTINA		
Uso interr./seminterr				
N° alloggi	1	1		
Grado di utilizzo	C	C	C	C
Note - foto n°	3	1-2
