COMUNE DI FONTANELLATO  
PIANO REGOLATORE GENERALE - INDAGINE URBANISTICA

PATRIMONIO EDILIZIO IN TERRITORIO AGRICOLO

scheda n° 4/26-27-28-29

Località \_\_\_\_\_ Via "COLOMBAROLA" PAROSTA

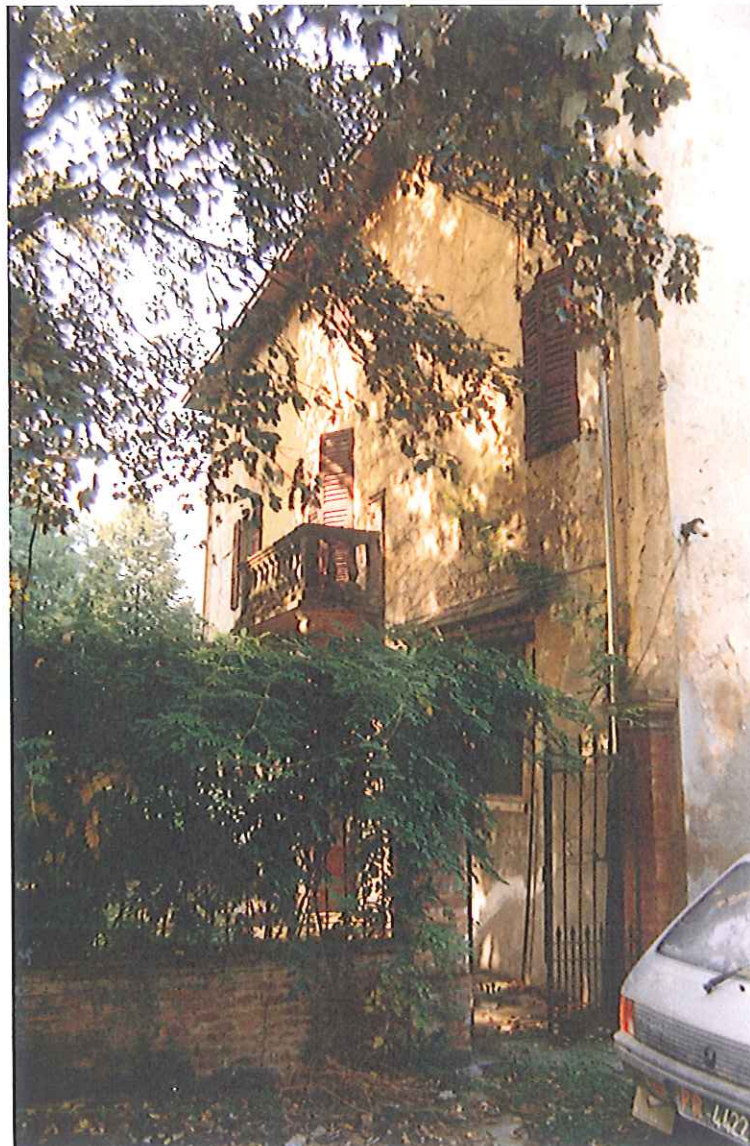
foto n° 1

Tipologia VILLA PADRONALE Epoca di impianto B  
 Struttura DURATURA INTONACATA - SOLAI PIATTI IN LEGNO  
 Copertura A FALDE - TEGOLE SU TRAVATURA IN LEGNO  
 Elementi costruttivi notevoli BALCONE IN PIETRA  
 Elementi decorativi e particolari \_\_\_\_\_  
 Serramenti BATTENTI IN LEGNO CON INFERRIATE (PIANO TERRA)  
 Alterazioni \_\_\_\_\_  
 Stato di conservazione DISCRETO  
 Note \_\_\_\_\_

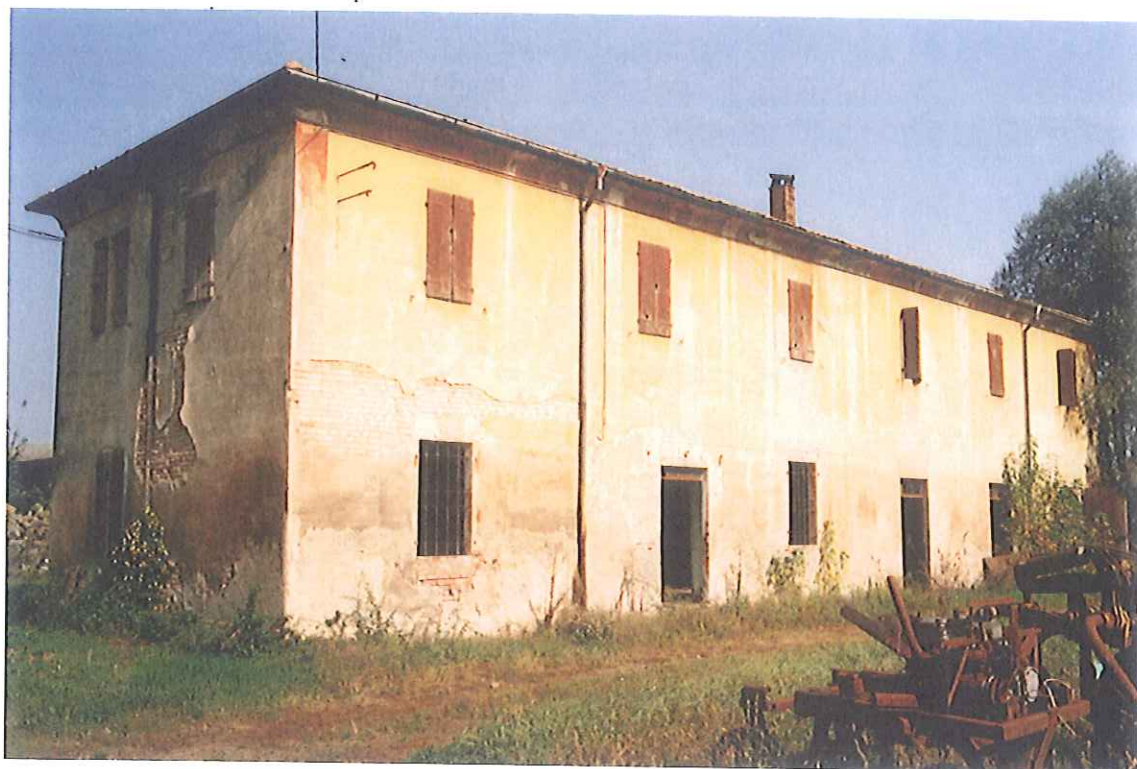
foto n° 4

Tipologia RESIDENZA RURALE PER DIPENDENTI Epoca di impianto B  
 Struttura PIRATURA INTOMACATA - SOLAI PISCI IN LEGNO  
 Copertura A FAUDE - TEGOLE SU TRAVATURA IN LEGNO  
 Elementi costruttivi notevoli \_\_\_\_\_  
 Elementi decorativi e particolari CORNICE SOTTOGROTTA ARCUATA  
 Serramenti BATTENTI IN LEGNO CON INFERRIATE (P.T.)  
 Alterazioni \_\_\_\_\_  
 Stato di conservazione CATTIVO  
 Note \_\_\_\_\_

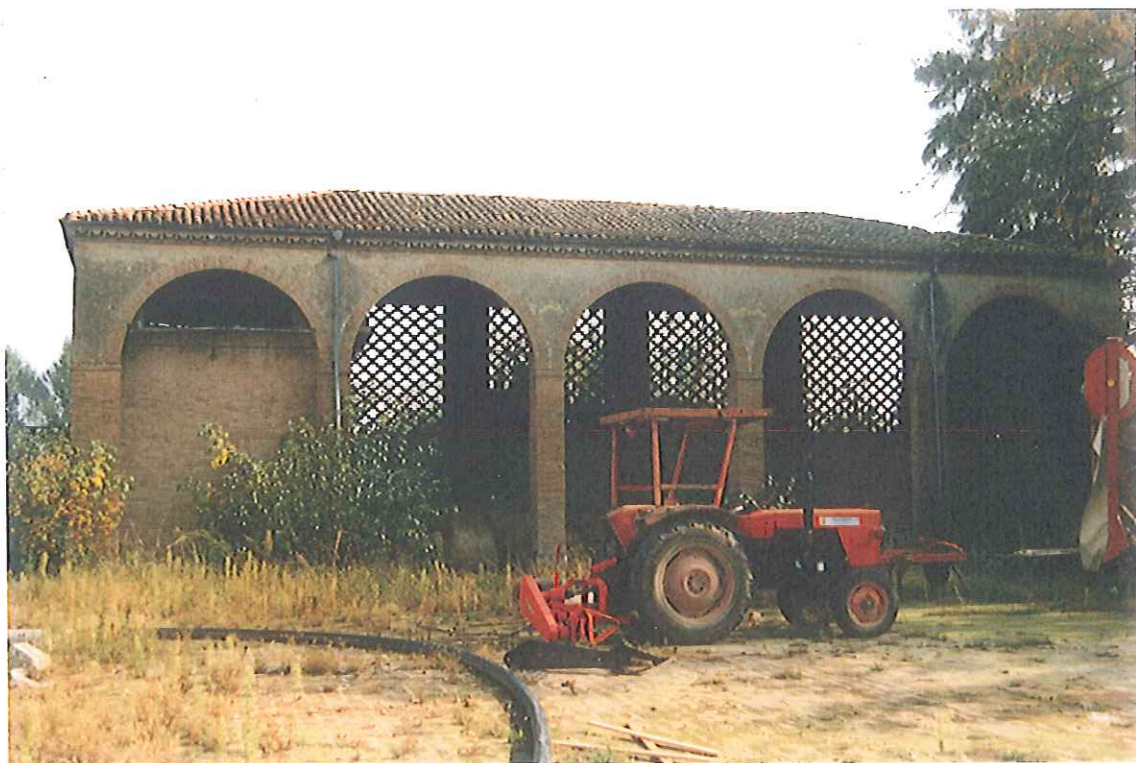
foto n° 6

Tipologia BARCHESSA Epoca di impianto B  
 Struttura DURATURA INTONACATA - PILASTRI E ARCHI PUR A VISTA  
 Copertura 4 FALDE - COPPI SU TRAVI E CAPRIATE IN LEGNO  
 Elementi costruttivi notevoli APERTURE ARCHI VOLTATE  
 Elementi decorativi e particolari DECORAZIONE SOTTOGROTTA - TAMPONAMENTO A  
 Serramenti \_\_\_\_\_ II GELOSIA  
 Alterazioni \_\_\_\_\_  
 Stato di conservazione DISCRETO  
 Note \_\_\_\_\_

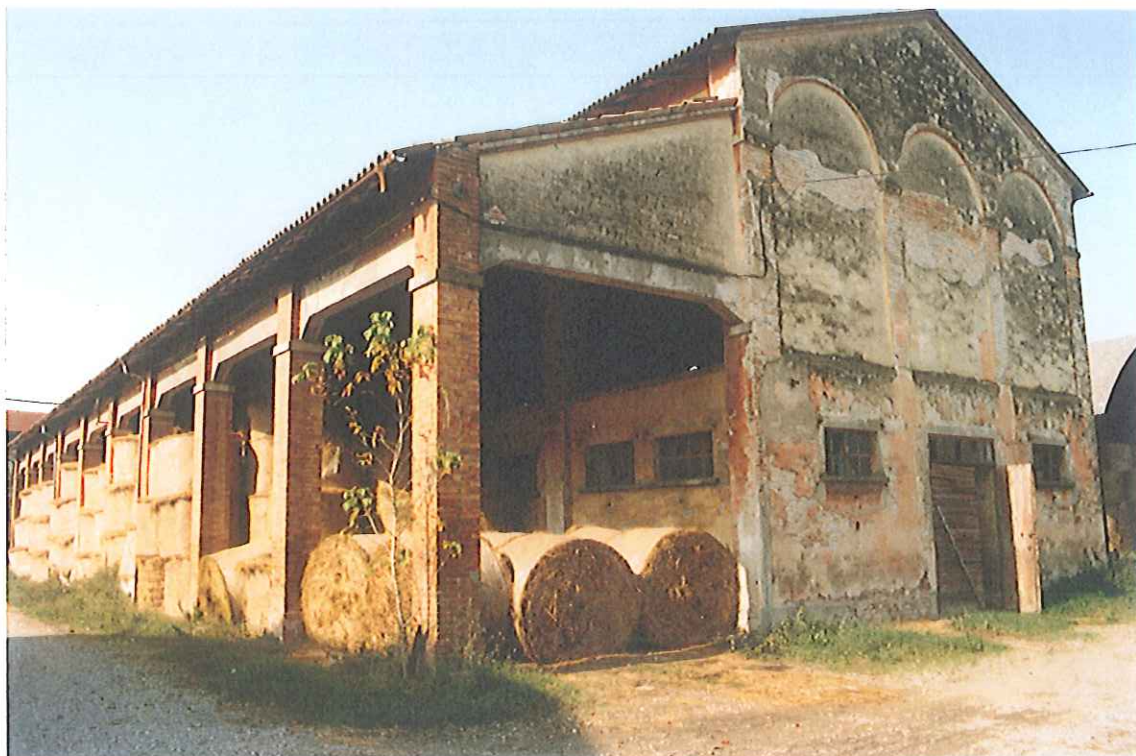
foto n° 7

Tipologia STALLA/FIENILE Epoca di impianto B  
 Struttura MURATURA INTONACATA / A VISTA - SOLAI PIANI  
 Copertura 2 FALDE - COPPI SU TRAVATURA IN LEGNO - ETERRIT  
 Elementi costruttivi notevoli PORTICO MAGGETTO  
 Elementi decorativi e particolari STRUTTURA IN RILIEVO SUI FIANCHI  
 Serramenti PORTE BATTENTI IN LEGNO  
 Alterazioni \_\_\_\_\_  
 Stato di conservazione DETERIORE  
 Note \_\_\_\_\_

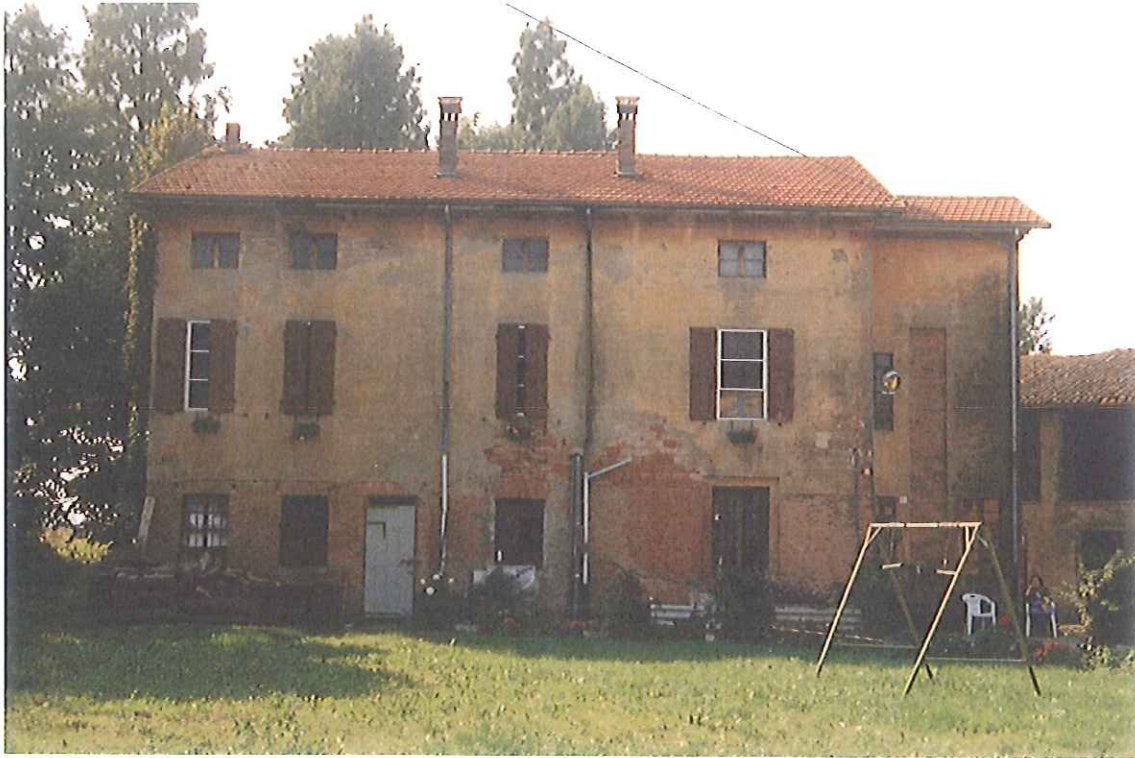
foto n° 8

Tipologia EX BARCHESSA → CASA COLONICA Epoca di impianto B  
 Struttura PIRATURA AUTOMACATA - SOLAI PIANI  
 Copertura 2 FADE TEGOLE SU TRAVATURA IN LATEROCEMENTO  
 Elementi costruttivi notevoli \_\_\_\_\_  
 Elementi decorativi e particolari \_\_\_\_\_  
 Serramenti BATTENTI IN LEGNO CON INFERRIATE (P.T.)  
 Alterazioni PORTONE RICOVERO ATTREZZI IN FERRO  
 Stato di conservazione DETERIORE  
 Note \_\_\_\_\_

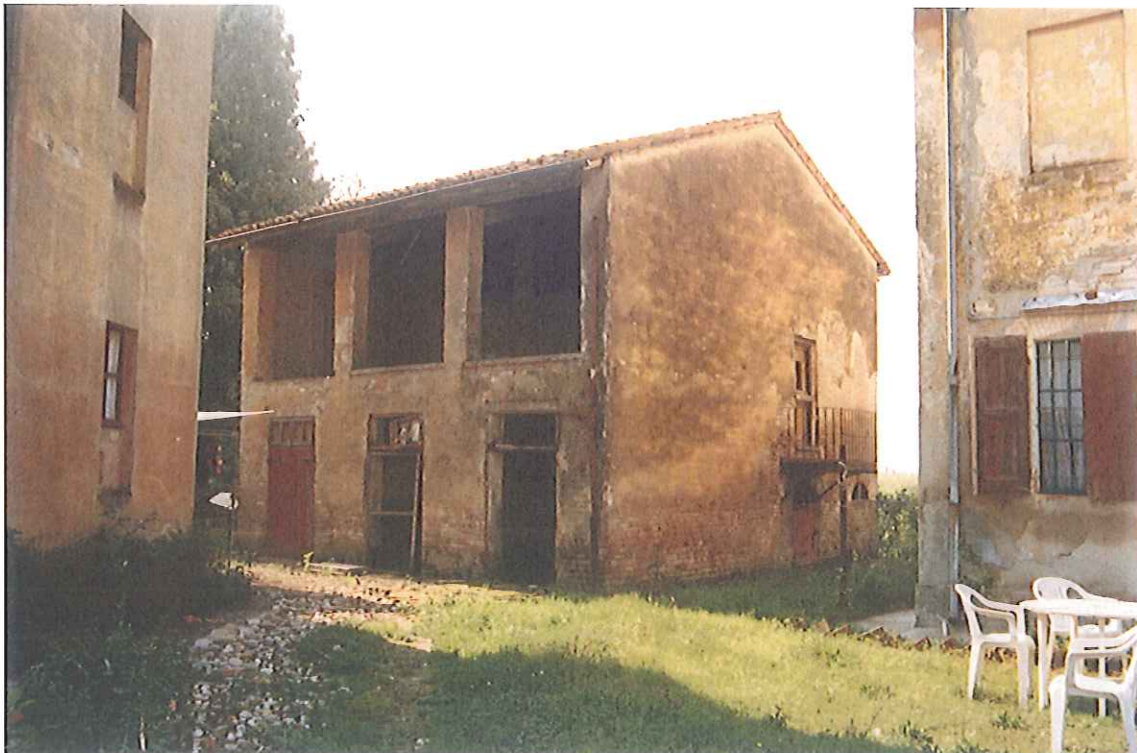
foto n° 9

Tipologia EX CASEIFICIO → CASA COLONICA Epoca di impianto B  
 Struttura TRATTURA AUTOMACATA - SOLAI PIANI  
 Copertura 3 FALDE TEGOLE SU TRAVATURA IN LEGNO  
 Elementi costruttivi notevoli \_\_\_\_\_  
 Elementi decorativi e particolari \_\_\_\_\_  
 Serramenti BATTENTI IN LEGNO - INFERRIATE AL PIANO TERRA  
 Alterazioni \_\_\_\_\_ FINESTRE IN ALLUMINIO PROFILATO  
 Stato di conservazione DISCRETO  
 Note \_\_\_\_\_

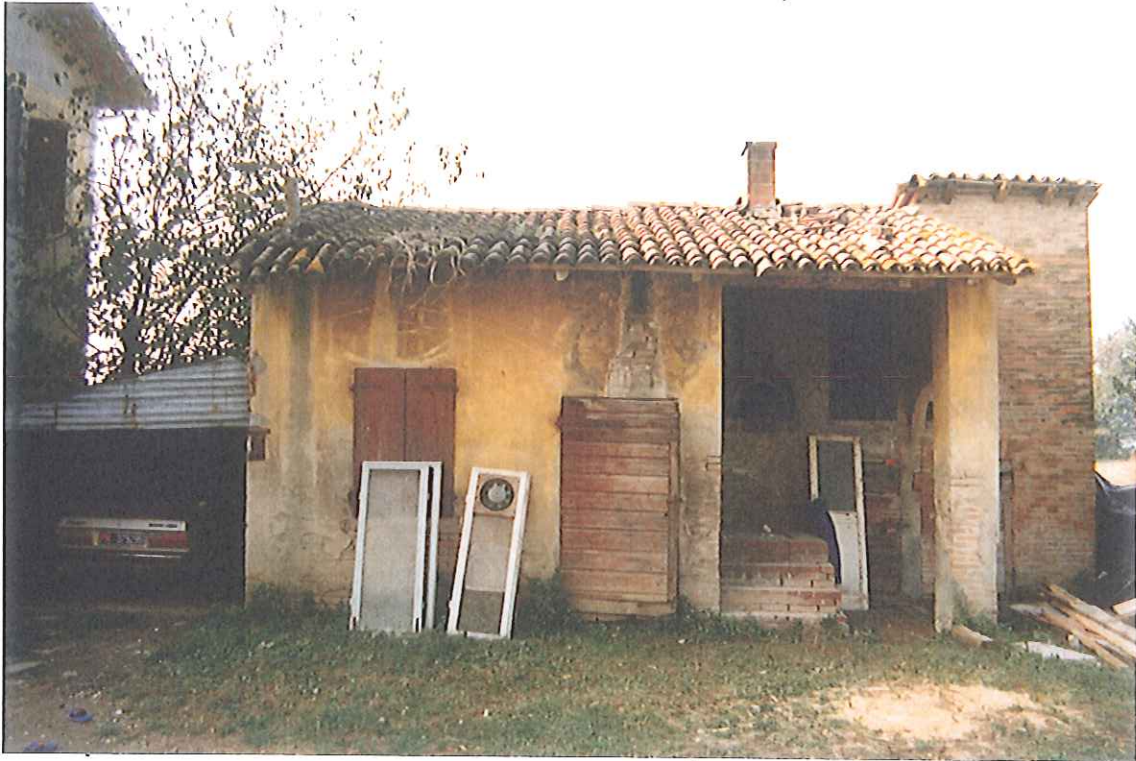
foto n° 10

Tipologia BARCHESSA - POUAIO - PORCUAIA Epoca di impianto B  
 Struttura PURATURA INTOMACATA SOLAIO PIANO  
 Copertura 2 FAUDE COPPI SU TRAVATURA IN LEGNO  
 Elementi costruttivi notevoli BALCONCINO  
 Elementi decorativi e particolari \_\_\_\_\_  
 Serramenti PORTE IN LEGNO  
 Alterazioni \_\_\_\_\_  
 Stato di conservazione DEDIOCRE  
 Note \_\_\_\_\_
