COMUNE DI FONTANELLATO  
PIANO REGOLATORE GENERALE - INDAGINE URBANISTICA

PATRIMONIO EDILIZIO IN TERRITORIO AGRICOLO

scheda n° 4131

Località \_\_\_\_\_ Via R. NEGRO N° 56

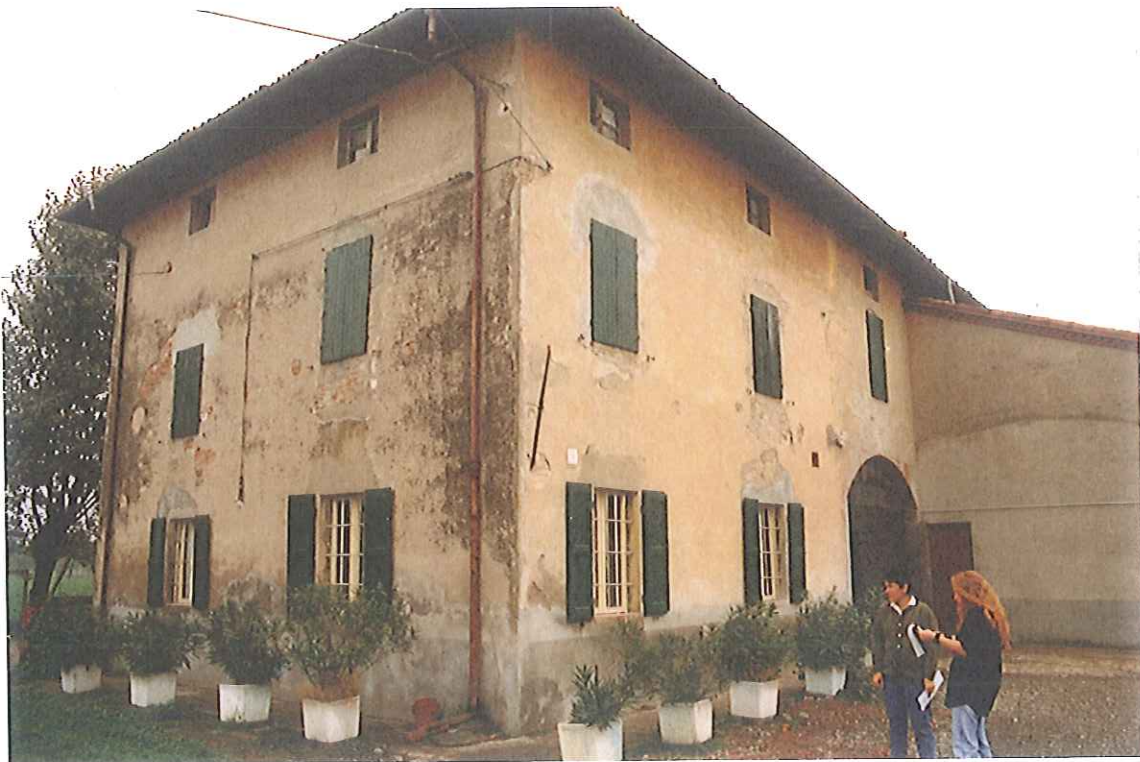
foto n° 1

Tipologia A CORPI GIUSTAPPPOSTI CON PORTA PORTA Epoca di impianto A  
Struttura MURATURA INTONACATA, SOLAI PIANI IN LEGNO  
Copertura 3 FALDE SU TRAVATURA IN LEGNO - COPPI  
Elementi costruttivi notevoli PORTA PORTA ARCHIV. - PORTICO AGGETT. - CRESTA TACU' AF.  
Elementi decorativi e particolari APERTURE PORTICO ARCHIV. CON STRUTTURA IN RILIEVO  
Serramenti BAITENTI IN LEGNO CON INFERRIATE AL PIANO TERRA  
Alterazioni CHIUSURA PORTA PORTA IN FERRO - TETTOIA IN FERRO E LATIERA  
Stato di conservazione DISCRETO II TAMPONAMENTO PORTICO IN BLOCCHI CLS  
Note \_\_\_\_\_

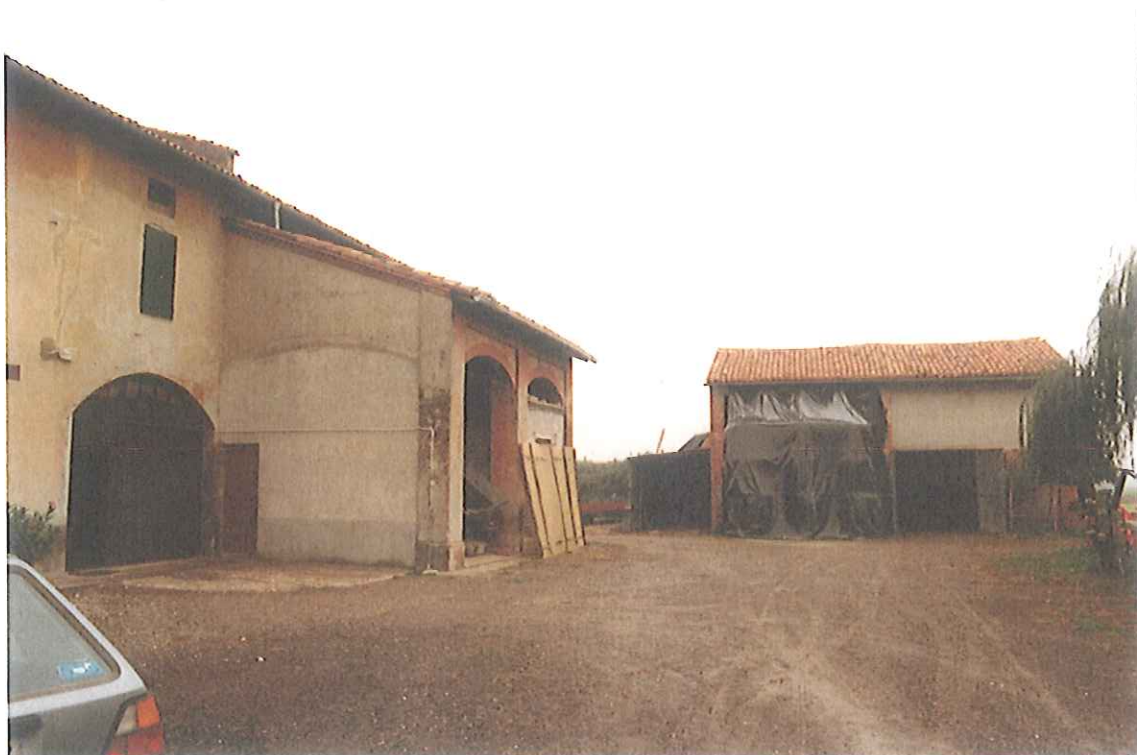
foto n° 2

Tipologia BARCHESSA CON ANNESSO RICOVERO AT. Epoca di impianto B

Struttura DURATURA INTONACATA / A VISTA.

Copertura 2 FALDE SU TRAVATURA IN LEGNO

Elementi decorativi e particolari CORNICE SOTTOTETTO, STRUTTURA IN RIVESTO

Serramenti PORTA IN FERRO

Alterazioni PORTA IN FERRO, TETTOIA IN FERRO E LAMIERA ONDULATA

Stato di conservazione DETERIORE

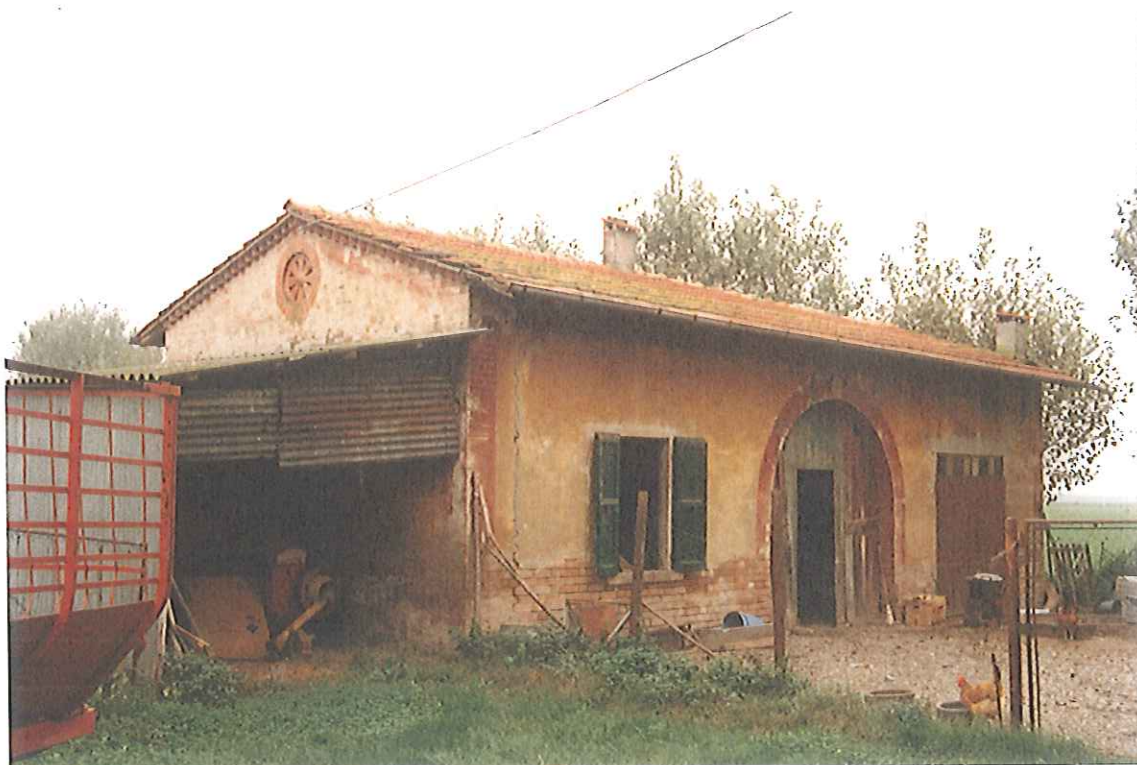
foto n° 3

Tipologia RUSTICO DIMORE DI IMP. STORICO Epoca di impianto B  
 Struttura TRAVATURA INTONACATA  
 Copertura 2 FALDE SU TRAVATURA IN LEGNO - TEGOLE  
 Elementi costruttivi notevoli PORTINE ARCHIVOLTATO  
 Elementi decorativi e particolari 'ROSONE' SOTTOTETTO - CORMICE SOTTOTETTO  
 Serramenti BATTENTI IN LEGNO E PORTA LATERALE IN LEGNO  
 Alterazioni TETTOIA IN LATIERA ONDULATA  
 Stato di conservazione NEGIOCRE  
 Note \_\_\_\_\_
