121
COMUNE DI FONTANELLATO
PIANO REGOLATORE GENERALE - INDAGINE URBANISTICA

PATRIMONIO EDILIZIO IN TERRITORIO AGRICOLO

scheda n° 4133

Via FARNESI N° 40 "BARACCHE DEL CERRO"

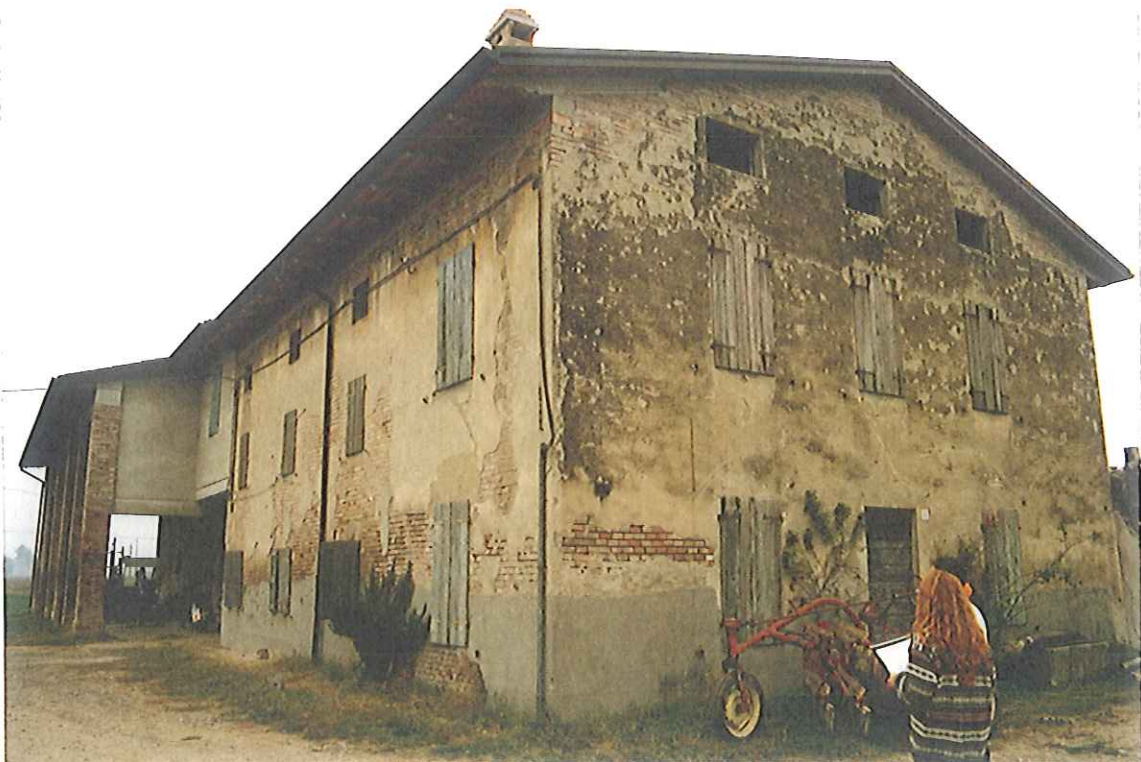
foto n° 1

Tipologia PORTA MONTE Epoca di impianto A
Struttura MURATURA INTONACATA / AVISTA
Copertura 2 F. COPPI
Elementi costruttivi notevoli PORTA MONTE - PORTICO AGGIUNTANTE
Elementi decorativi e particolari _____
Serramenti BATENTE IN LEGNO CON INFERRIATE AL PIANO INFERIORE
Alterazioni RIFACIMENTO COPERTURA IN C.A.
Stato di conservazione BUONO
Note _____

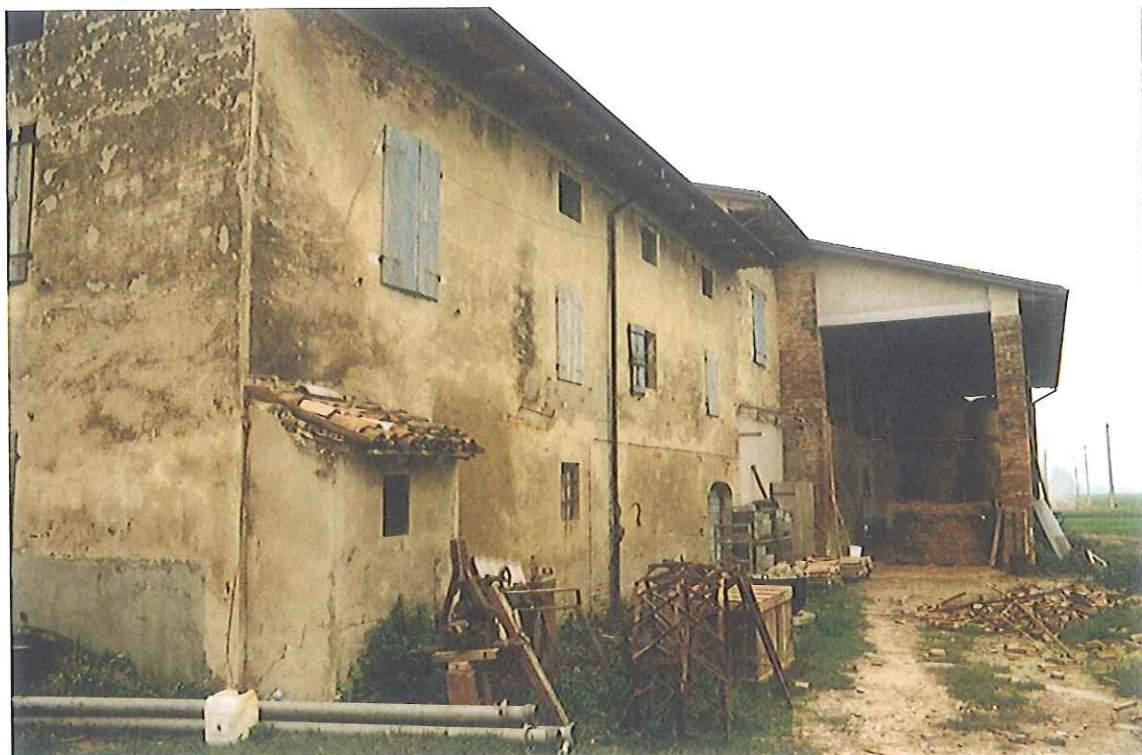
foto n° 2

N° edificio	A	2	3	4
Tipo edilizio	B ₂	G ₂	H ₄₋₅	R _{volare}
Epoca di costruzione	D	A	P	
N° piani f.t./H max	2 _{pv}	2/2+1	5m	
Interrato/seminterrato				
Copertura/Pendenza	4F	2F	2F	
Manto di copertura	TEGOLE	COPPI	ETERNIT	
Finitura	INTONACO	intonaco/A mattoni/R	CIS	
Aggetti	BALCONE	PORTICO		
Manufatti accessori				
Stato di conservazione	Buono	Discreto	Buono	
Valore ambientale		V.A.		
Inserimento ambientale	inuff	Buono	Perimetro	
Uso prevalente	R.A.	R.A.	AC112	
Uso secondario				
Uso piano terra	GARAGE			
Uso interr./seminterr				
N° alloggi	2	1		
Grado di utilizzo	C	S	C	
Note - foto n°		1-2-3
