# COMUNE DI FONTANELLATO PIANO REGOLATORE GENERALE - INDAGINE URBANISTICA

PATRIMONIO EDILIZIO IN TERRITORIO AGRICOLO

scheda n° 4/39

Via CANNETOLO N° 125 "VALLAMONICA"

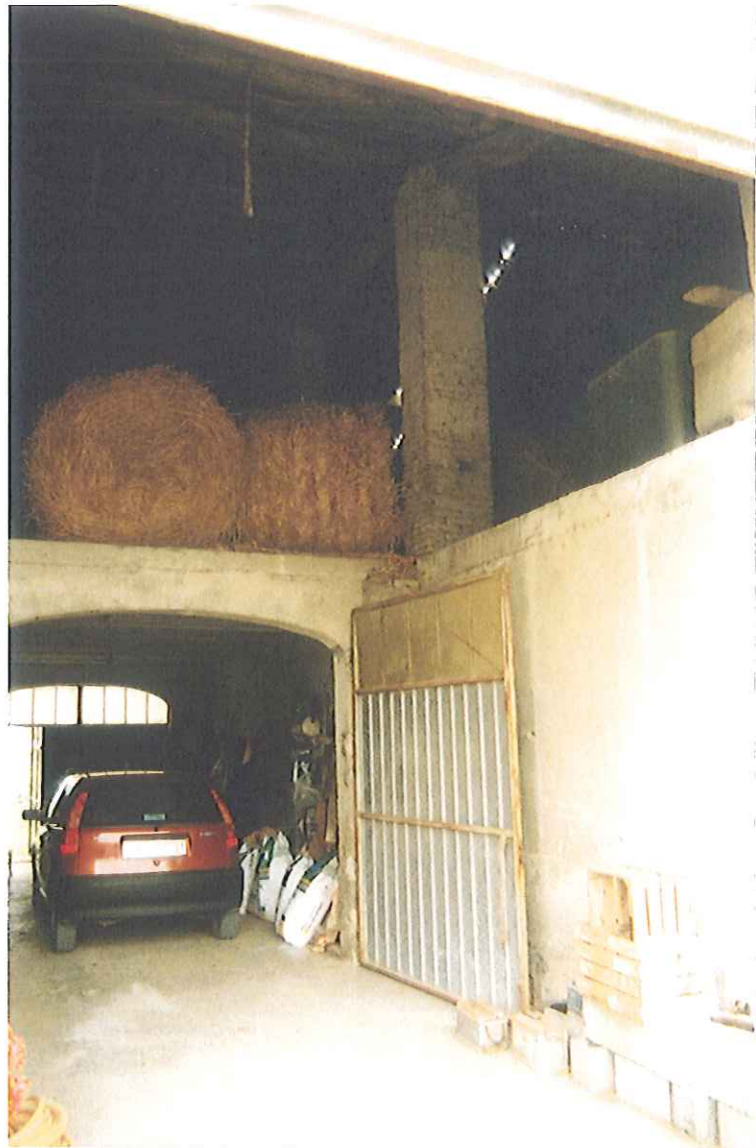
foto n° 2

Tipologia PORTA MORTA Epoca di impianto A  
 Struttura MATTONI INTONACATI, SOLAI IN LEGNO  
 Copertura 2 F. COPPI  
 Elementi costruttivi notevoli PORTA MORTA  
 Elementi decorativi e particolari STRUTTURA RUSTICA A RILIEVO "GELORE"  
 Serramenti BATTENTI IN LEGNO CON IMBATE AL PIANO INFERIORE, PORTA FERRO LUNGA  
 Alterazioni CHIUSURA PORTA MORTA FERRO-VERRO / TETTOIA FERRIT  
 Stato di conservazione Buono  
 Note \_\_\_\_\_

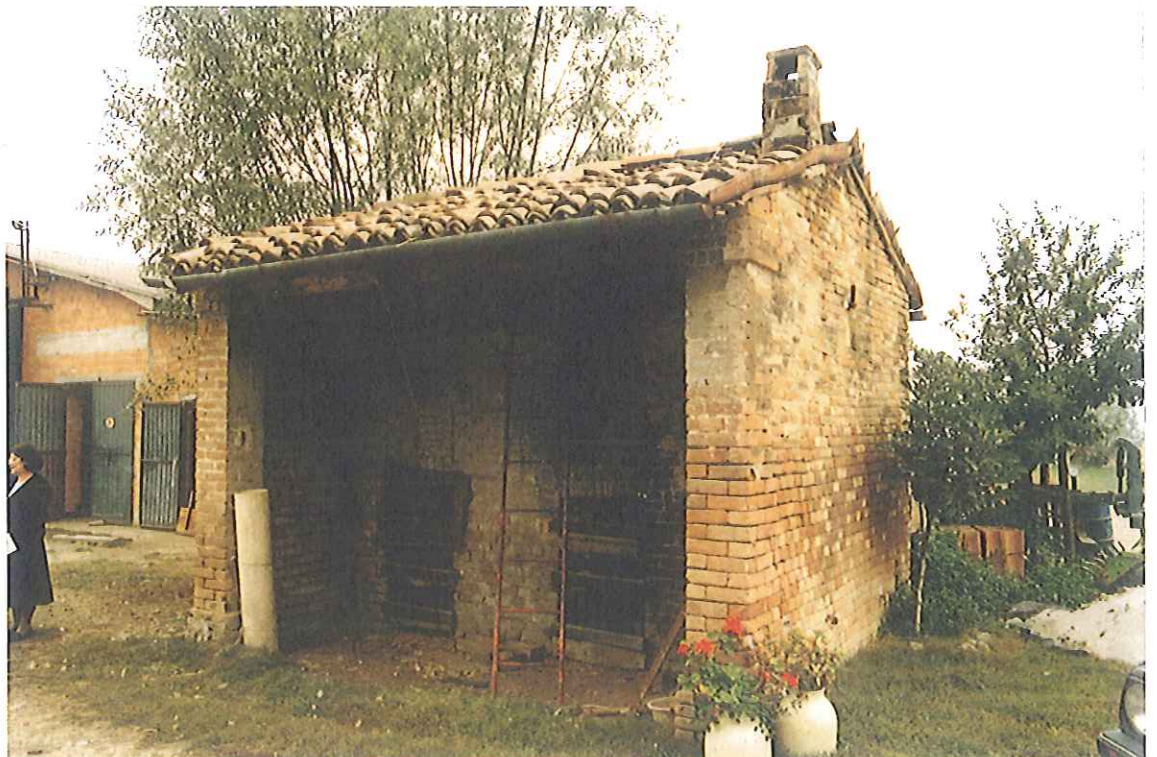
foto n° 3

Tipologia RUSTICO DI IMPIANTO TORICO Epoca di impianto A  
Struttura MURATURA A VISTA  
Copertura 2 F. COPPI  
Elementi costruttivi notevoli FORNO  
Elementi decorativi e particolari \_\_\_\_\_  
Serramenti PORTA LEGNO  
Alterazioni \_\_\_\_\_  
Stato di conservazione DISCRETO  
Note \_\_\_\_\_
