COMUNE DI FONTANELLATO  
PIANO REGOLATORE GENERALE - INDAGINE URBANISTICA

PATRIMONIO EDILIZIO IN TERRITORIO AGRICOLO

scheda n° 4140

Località \_\_\_\_\_ Via CANNETOLO N° 124 "VALCAMONICA"

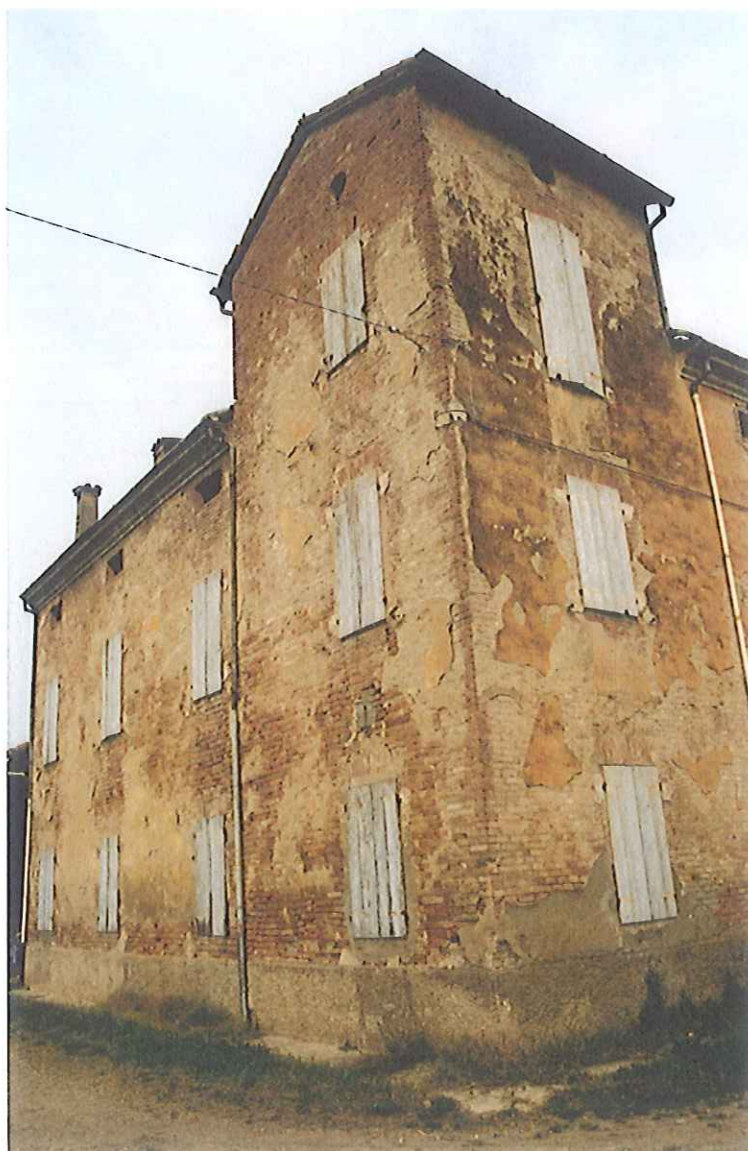
foto n° 1

Tipologia PALAZZO CON ANNESSO RUSTICO Epoca di impianto A

Struttura MURATURA INTONACATA - SOLAI PIANI IN LEGNO

Copertura 3 F. COTT.

Elementi costruttivi notevoli TORRE D'ANGOLO - PORTA NORTA

Elementi decorativi e particolari TAMPONAMENTO RUSTICO A GELORIA

Serramenti BATTENTI IN LEGNO

Alterazioni TAMPONAMENTO RUSTICO CON ONDULINE

Stato di conservazione MEIOCRE

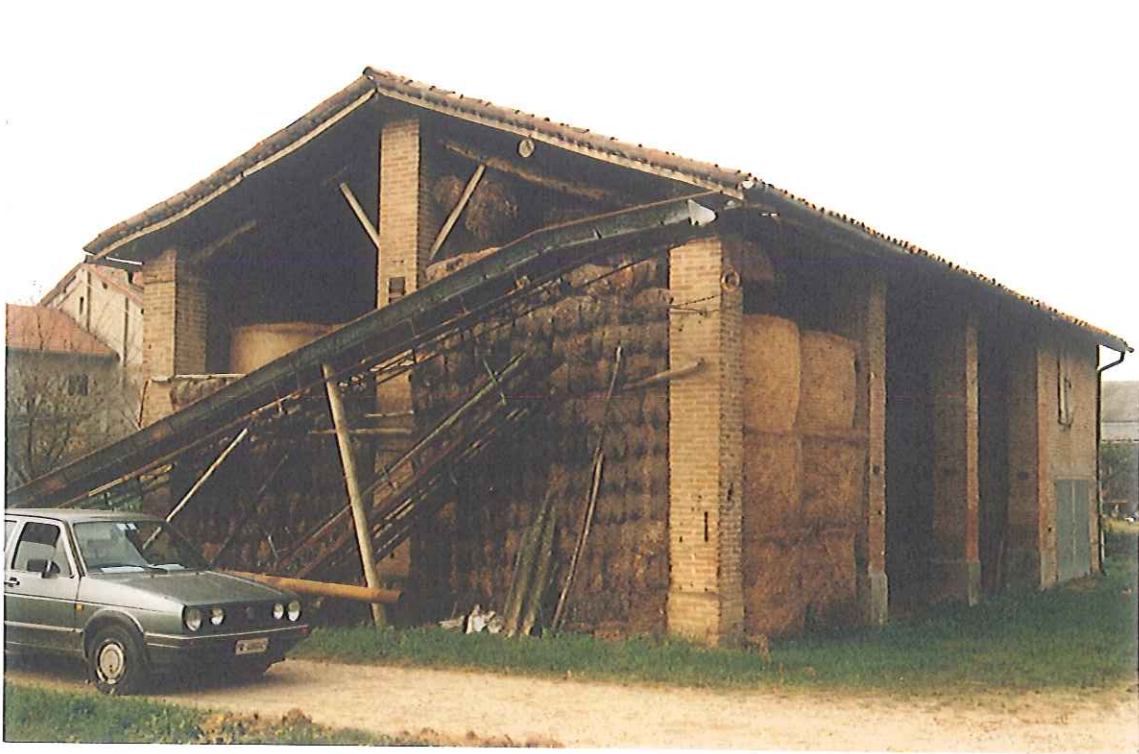
foto n° 4

Tipologia BARCHESSA + RICOVERO ATTREZZI Epoca di impianto B  
Struttura MURATURA A VISTA  
Copertura 2 F. COPPI  
Elementi costruttivi notevoli \_\_\_\_\_  
Elementi decorativi e particolari \_\_\_\_\_  
Serramenti BATENTI IN LEGNO + PORTALE IN LAMIERA  
Alterazioni PORTALE IN LAMIERA  
Stato di conservazione DISCRETO  
Note \_\_\_\_\_

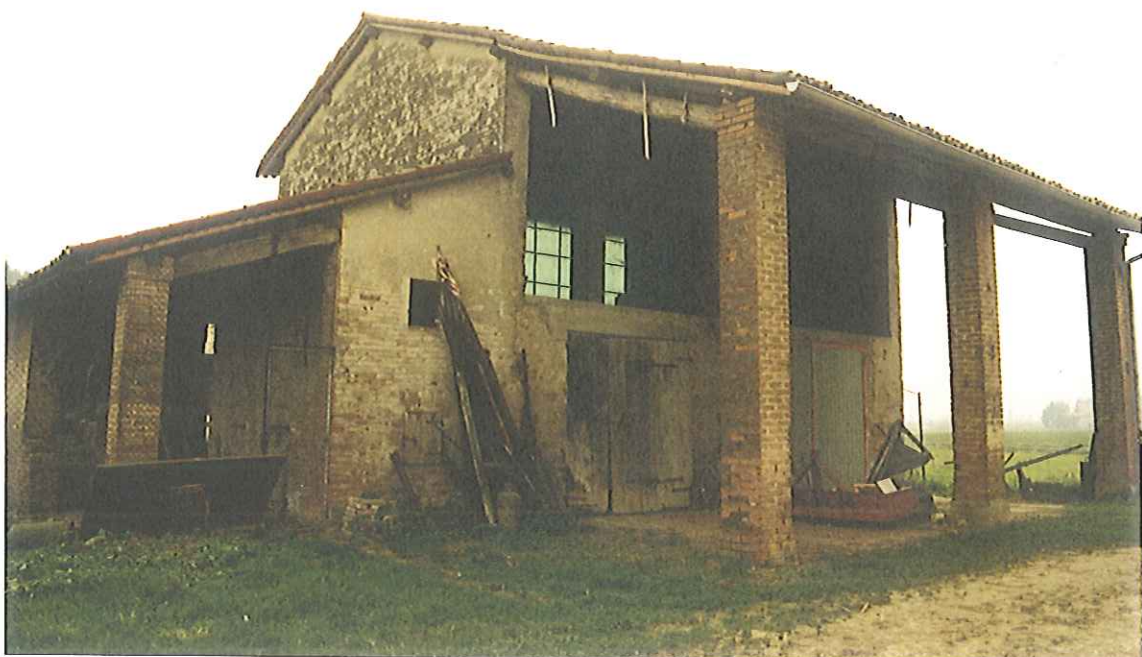
foto n° 5

Tipologia STALLA TRINICE DI IMPIANTO SORICO Epoca di impianto A

Struttura MURATURA INTONACATA

Copertura 2 F. COPPI

Elementi costruttivi notevoli PORTICO AGGETTANTE

Serramenti PORTONE IN LEGNO, IN METALLO

Alterazioni PORTONE IN METALLO, TAMPONAMENTO POSTERIORE ONDULINE

Stato di conservazione DISCRETO
