**COMUNE DI FONTANELLATO**  
**PIANO REGOLATORE GENERALE - INDAGINE URBANISTICA**

**PATRIMONIO EDILIZIO IN TERRITORIO AGRICOLO**

scheda n° 417-8

**BENI CULTURALI**

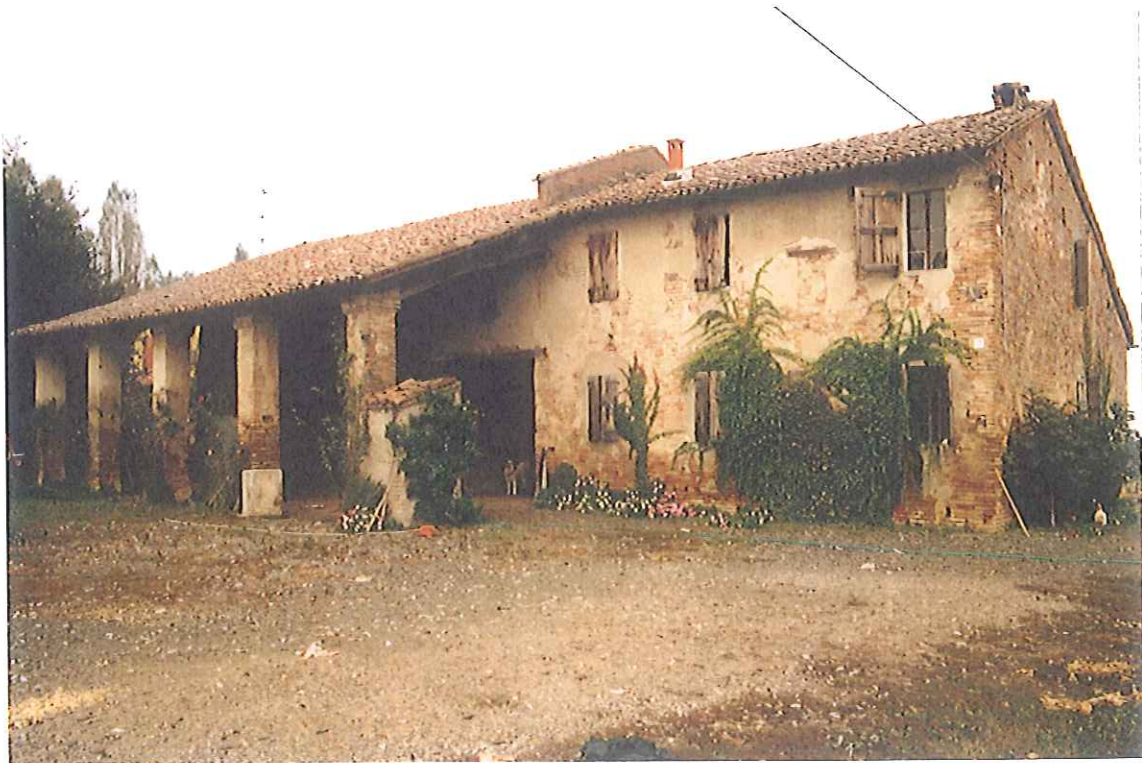
foto n° 2

Tipologia RESID. RURALE A PORTA PORTA Epoca di impianto A  
 Struttura MURATURA - TRACCE D'INTONACO - SOLAI PIANI IN LEGNO  
 Copertura 2 FALDE - COPPI SU TRAVI E CAPRIATE IN LEGNO  
 Elementi costruttivi notevoli CRESTA TAGLIAFUOCO - PORTICO AGGETT. PORTA IN ARCHITR.  
 Elementi decorativi e particolari \_\_\_\_\_  
 Serramenti BATTENTI IN LEGNO  
 Alterazioni \_\_\_\_\_  
 Stato di conservazione DEIOCRE  
 Note \_\_\_\_\_
