# COMUNE DI FONTANELLATO PIANO REGOLATORE GENERALE - INDAGINE URBANISTICA

PATRIMONIO EDILIZIO IN TERRITORIO AGRICOLO

scheda n° 3/3Località \_\_\_\_\_ Via CERRO N° 53 "CASA DEL BENEFICIO"

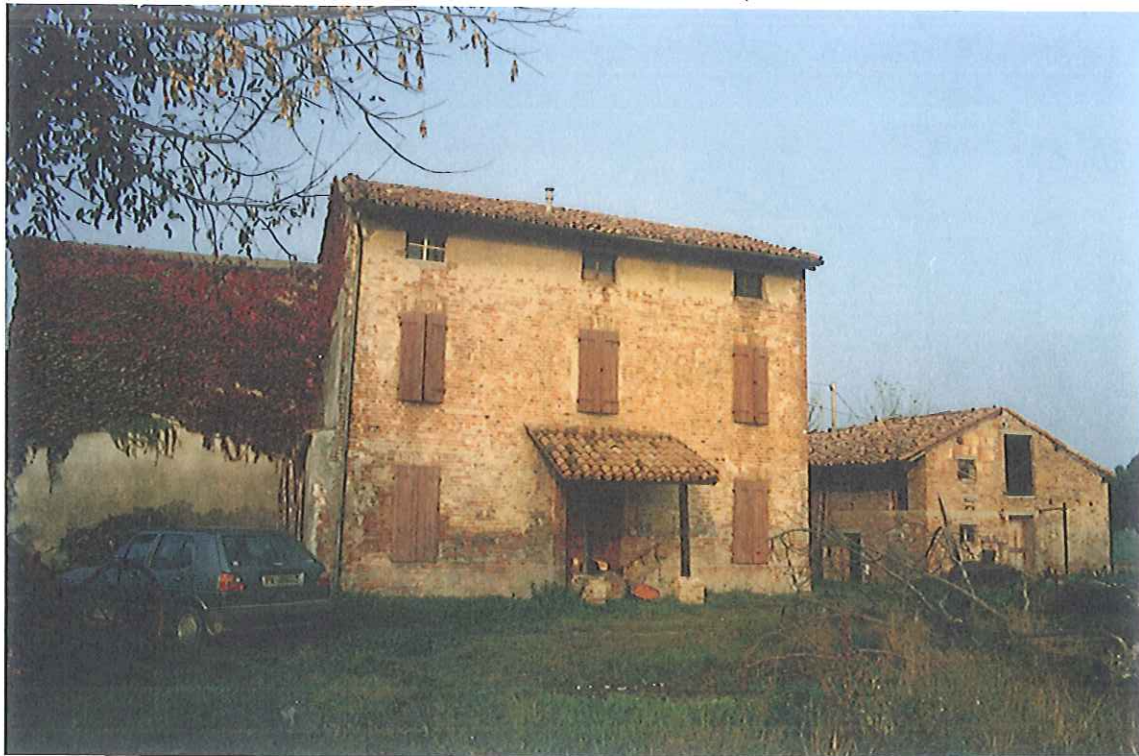
foto n° 1

Tipologia CORPI AGGREGATI Epoca di impianto A  
Struttura MATTONI, SOLAI IN LEGNO  
Copertura 2 F. COPPI  
Elementi costruttivi notevoli \_\_\_\_\_  
Elementi decorativi e particolari \_\_\_\_\_  
Serramenti BATTENTI IN LEGNO CON INTUSI AL RANDO INTERIORE  
Alterazioni INTONACATA LA PARTE RUSTICA  
Stato di conservazione DISCRETO  
Note LA PARTE RUSTICA E' RICOPERTA QUASI COMPLETAMENTE DA UNA Pianta RAMPANTE

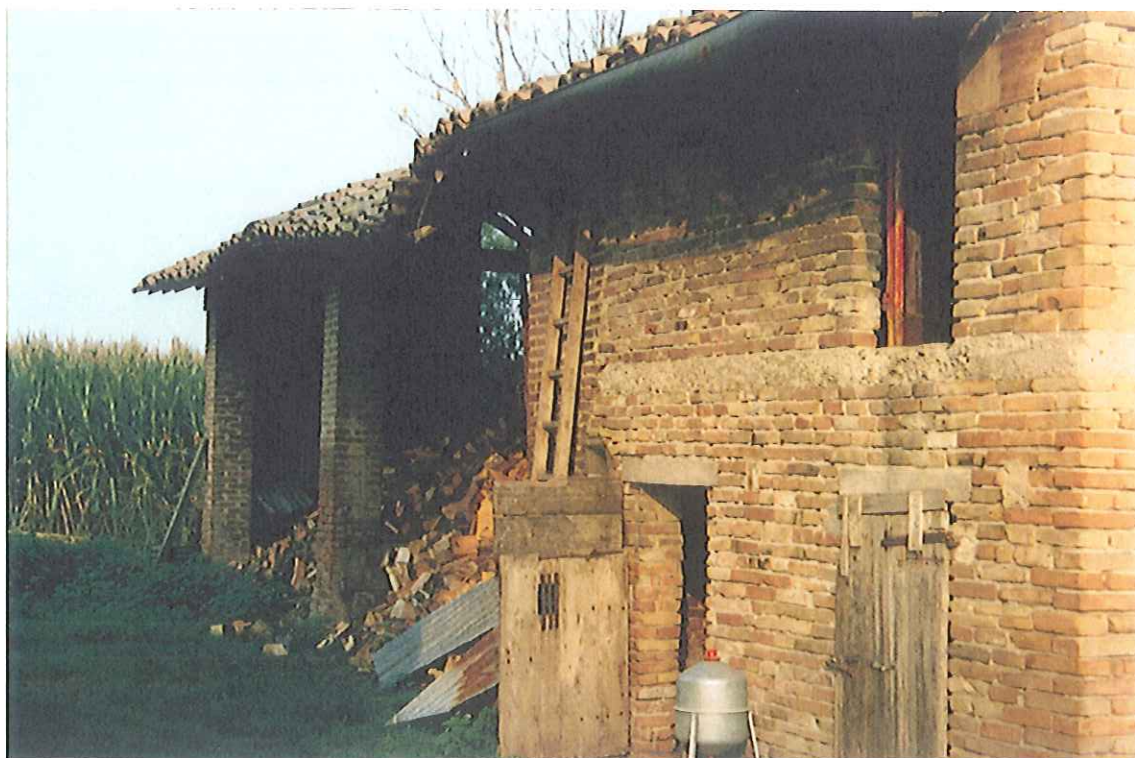
foto n° 3

Tipologia ANNESSO COLONICO Epoca di impianto A  
Struttura MATTONI  
Copertura 2 F. COPPI  
Elementi costruttivi notevoli \_\_\_\_\_  
Elementi decorativi e particolari \_\_\_\_\_  
Serramenti MATTONI IN LEGNO  
Alterazioni \_\_\_\_\_  
Stato di conservazione MEDIOCRE  
Note \_\_\_\_\_
