COMUNE DI FONTANELLATO
PIANO REGOLATORE GENERALE - INDAGINE URBANISTICA

PATRIMONIO EDILIZIO IN TERRITORIO AGRICOLO

scheda n° 7/14

Località _____ Via MIRANDOLA n° 40 A

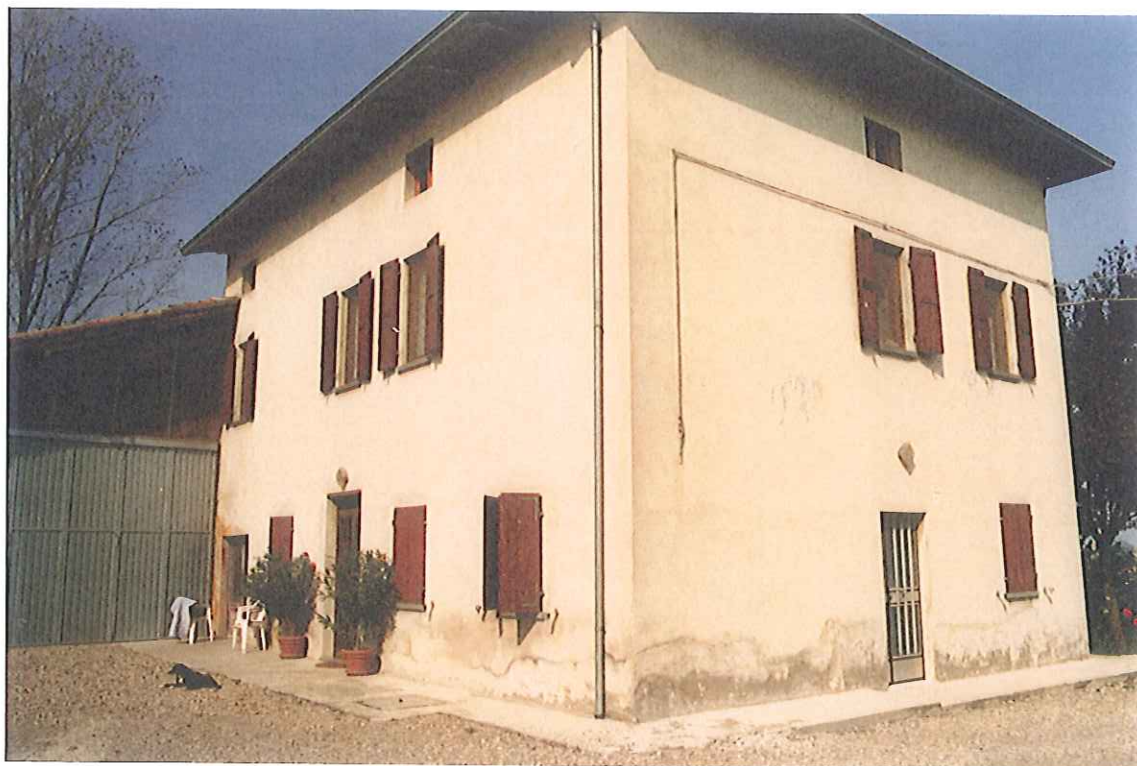
foto n° 1

N° edificio	1	2	3	4
Tipo edilizio	B ₂	H ₅	G ₂	H ₄
Epoca di costruzione	D	D	A	D
N° piani f.t./H max	2 p.	6 m	2 p. + s	5 m
Interrato/seminterrato				
Copertura/Pendenza	4 FAUDE	2 FAUDE	3 FAUDE	2 FAUDE
Manto di copertura	TEGOLE	ETERNIT	TEGOLE / AB. COPPI / RUST.	TEGOLE
Finitura	MATTONI E INTONACO	CLS	INTONACO / A MATTONI / R.	CLS
Aggetti	SCALA PORTICO		PORTICO	
Manufatti accessori				
Stato di conservazione	BUONO	BUONO	BUONO	BUONO
Valore ambientale			V. A.	
Inserimento ambientale	INSUFF.	PESSIMO	SUFFIC.	PESSIMO
Uso prevalente	R. A.	AC ₂	R. A.	AC ₁
Uso secondario				
Uso piano terra				
Uso interr./seminterr				
N° alloggi	2		1	
Grado di utilizzo	C	C	C	C
Note - foto n°			1. 2

Tipologia RESID. RURALE A CORPI GIUSTA PROSTI Epoca di impianto A
Struttura MURATURA INTONACATA / AB. - A VISTA / RUST. - SOLAI PIANI
Copertura 3 FALDE - TEGOLE SU STRUTTURA IN C.A. / AB. - COPPI SU LEGNO / RUST.
Elementi costruttivi notevoli PORTICO AGGETTANTE
Elementi decorativi e particolari _____
Serramenti BATTENTI IN LEGNO - PORTE IN FERRO/ VETRO -
Alterazioni PORTICO TAPPONATO IN FERRO E PLASTICA - TETTOIA
Stato di conservazione BUONO
Note _____
