COMUNE DI FONTANELLATO  
PIANO REGOLATORE GENERALE - INDAGINE URBANISTICA

PATRIMONIO EDILIZIO IN TERRITORIO AGRICOLO

scheda n° 7/19

Località \_\_\_\_\_ Via MIRANDOLA n° 122 - 123

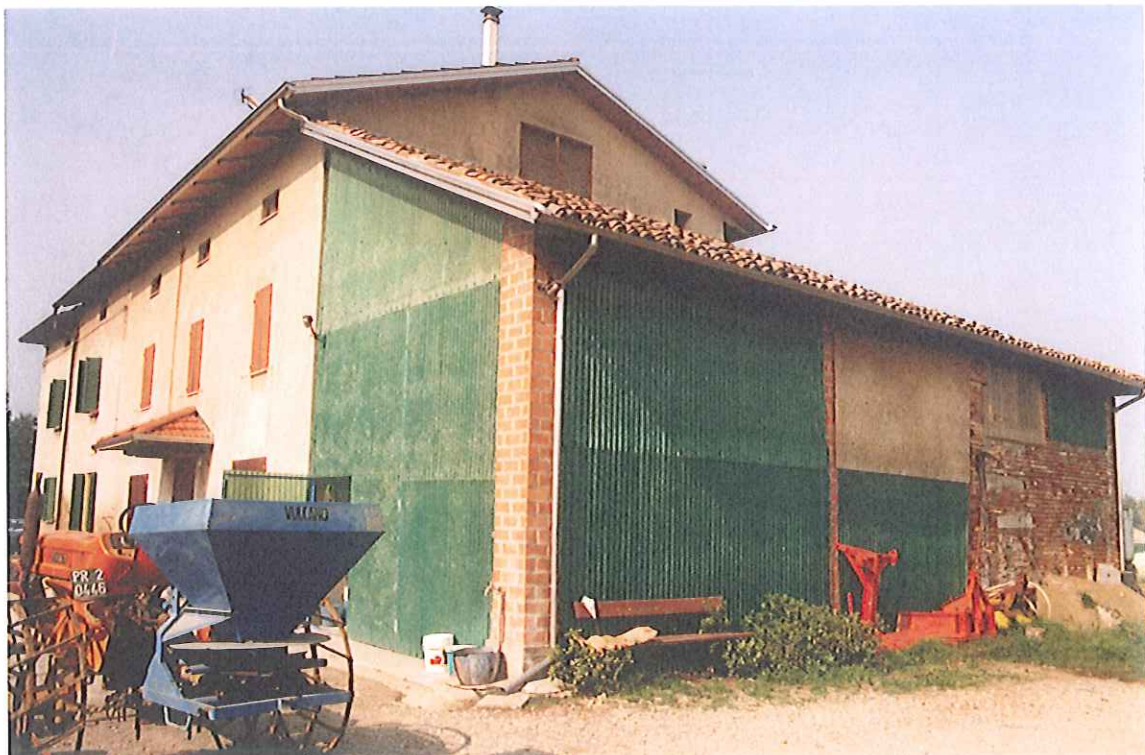
foto n° 1

Tipologia RESID. RURALE A CORPI GIUSTAPPosti Epoca di impianto A  
Struttura MURATURA INTONACATA - SOLAI PIANI  
Copertura 3 FAUCHE - TEGOLE / COPPI SU STRUTTURA IN LATERO - CEMENTO  
Elementi costruttivi notevoli TETTOIA D' INGRESSO (TEGOLATE SU TRAVI LEGNO)  
Elementi decorativi e particolari \_\_\_\_\_  
Serramenti BATTENTI IN LEGNO  
Alterazioni INTONACAMENTO RUSTICO CON PANNELLI DI ONDULINE  
Stato di conservazione BUONO  
Note \_\_\_\_\_

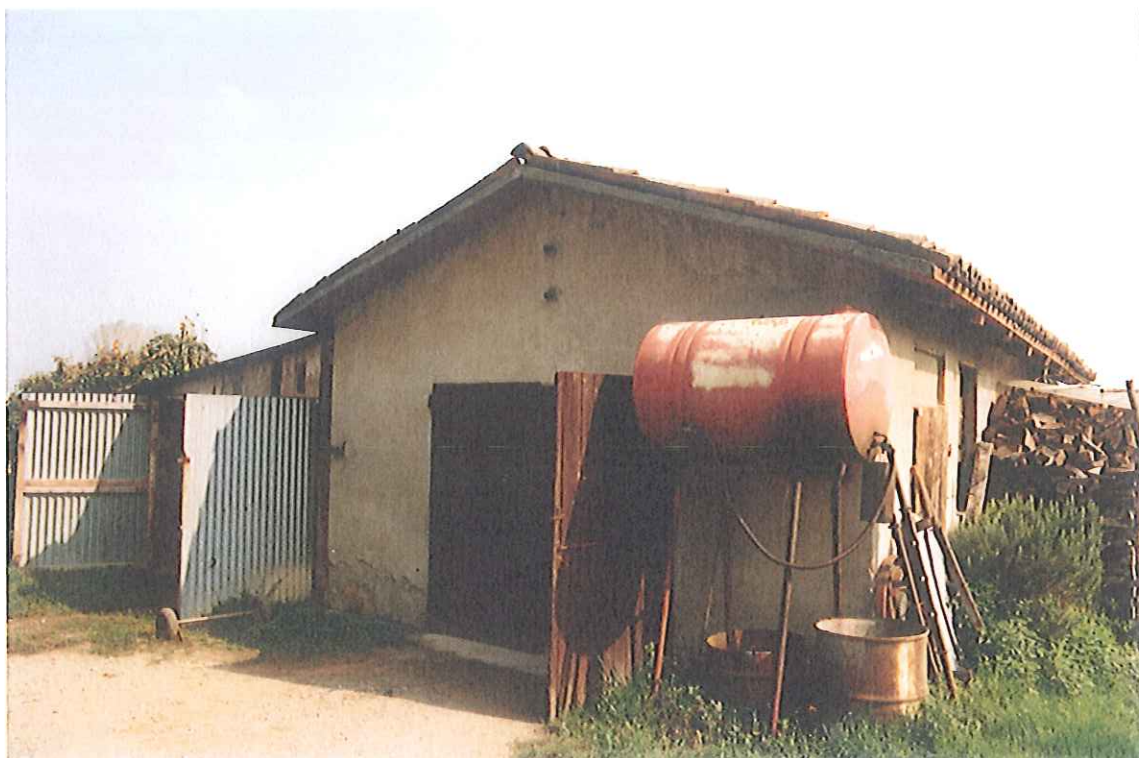
foto n° 2

Tipologia AC. RICOVERO ATTREZZI Epoca di impianto B  
Struttura MURATURA INTONACATA  
Copertura 2 FAUDE - COPPI SU STRUTTURA IN LEGNO E LATERIZIO  
Elementi costruttivi notevoli \_\_\_\_\_  
Elementi decorativi e particolari \_\_\_\_\_  
Serramenti PORTA BATTENTE IN LEGNO  
Alterazioni ANNESSE BORDI IN LEGNO, LATIERA.  
Stato di conservazione DISCRETO  
Note \_\_\_\_\_

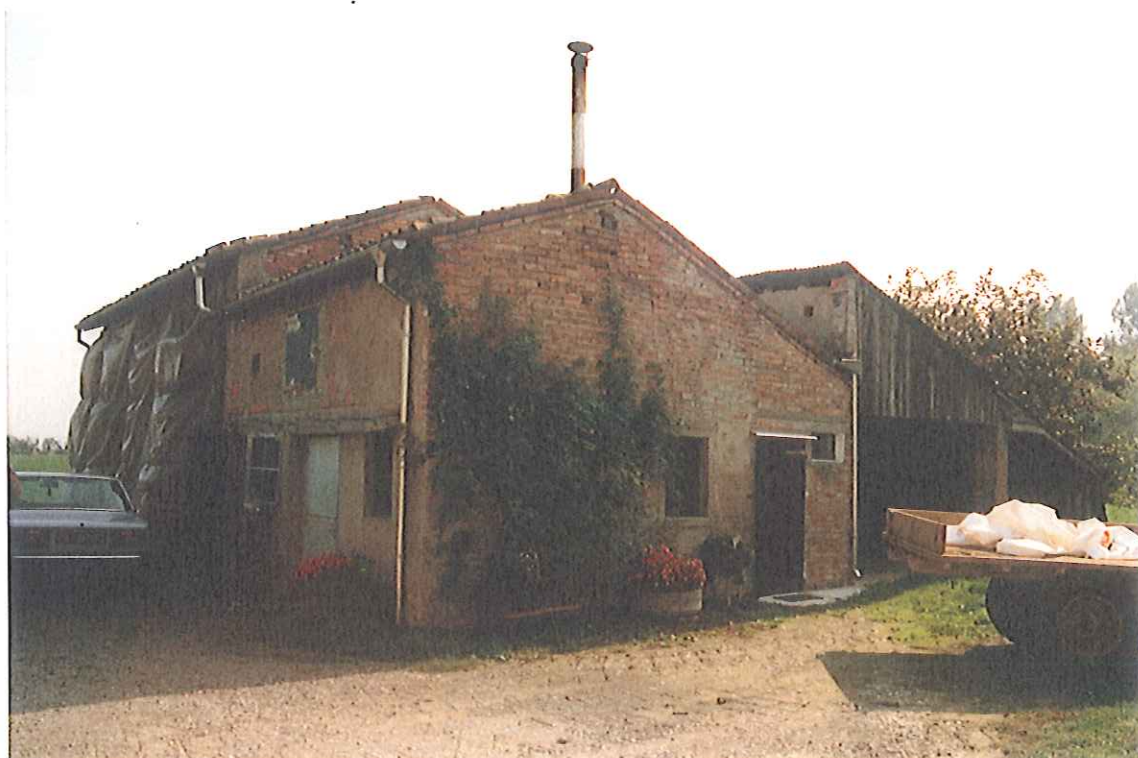
foto n° 3

Tipologia BARCHESSA CON RICOVERI ATTREZZI Epoca di impianto B  
Struttura MURATURA INTONACATA / A VISTA - SOLAIO PIANO IN LEGNO  
Copertura 2 FALDE - COPPI SU LEGNO E LATERIZIO - 1 FAUDA IN LANIERA  
Elementi costruttivi notevoli \_\_\_\_\_  
Elementi decorativi e particolari \_\_\_\_\_  
Serramenti BATTENTI IN LEGNO - PORTA IN FERRO  
Alterazioni AMPLIAMENTO IN MURATURA, LEGNO E LANIERA  
Stato di conservazione DISCRETO  
Note \_\_\_\_\_

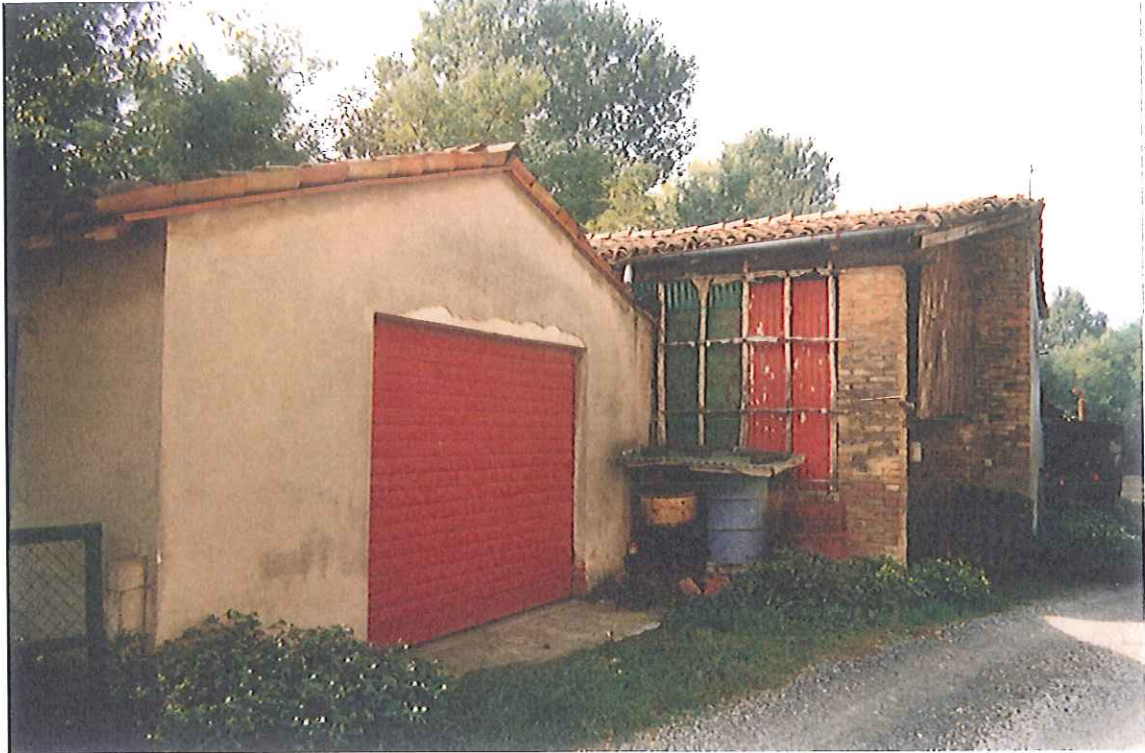
foto n° 4

Tipologia AC. RICOVERO ATTREZZI Epoca di impianto A/B  
Struttura MURATURA INTONACATA / A VISTA  
Copertura 2 FALDE - COPPI SU STRUTTURA IN LEGNO E LATERIZIO  
Elementi costruttivi notevoli \_\_\_\_\_  
Elementi decorativi e particolari \_\_\_\_\_  
Serramenti SARACINESCA IN FERRO - BATTENTI IN LEGNO  
Alterazioni ADPONDAMENTI VARI IN LEGNO E LATIERA  
Stato di conservazione DISCRETO  
Note \_\_\_\_\_
