# COMUNE DI FONTANELLATO PIANO REGOLATORE GENERALE - INDAGINE URBANISTICA

PATRIMONIO EDILIZIO IN TERRITORIO AGRICOLO

scheda n° 7/32

Località PAROLA Via PAROLA n° 102

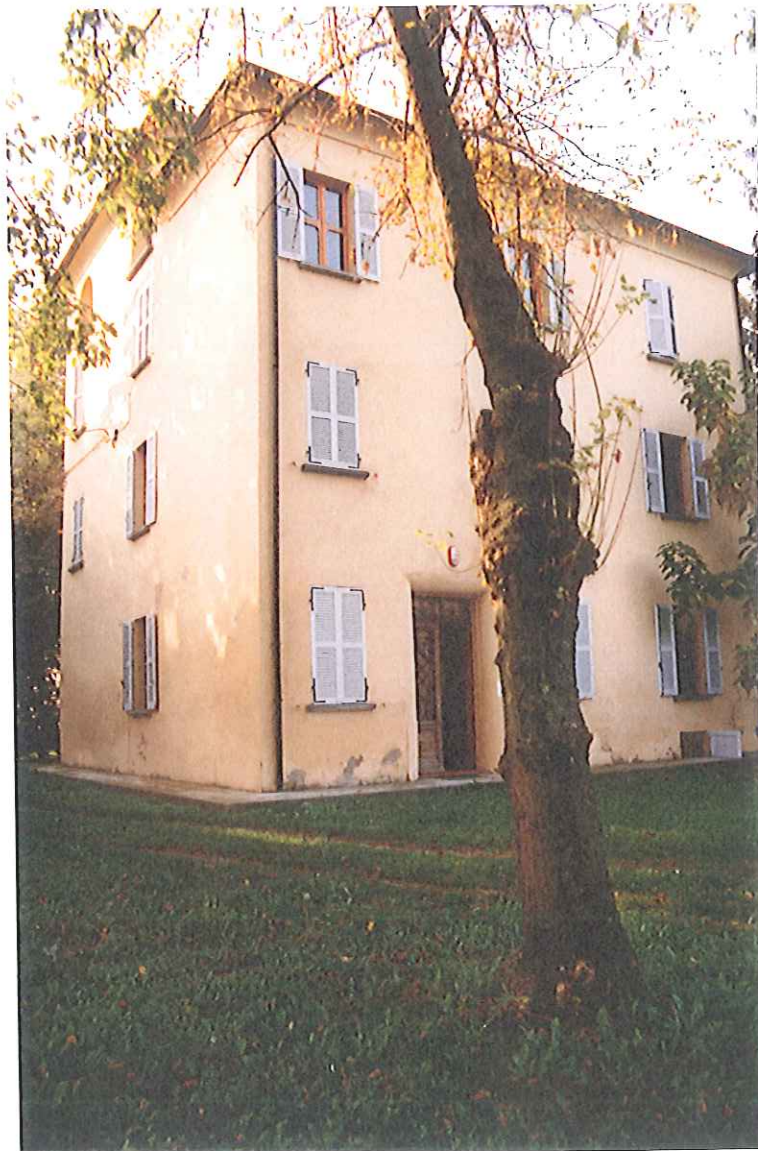
foto n° 1

Tipologia VILLA Epoca di impianto A  
 Struttura TRATTURA E PIETRA INTONACATA / SQUADRI CON VOLTE A CROCIERA  
 Copertura 4 FAUCI TEGOLE SU TRATTURA IN LEGNO  
 Elementi costruttivi notevoli TORRETTA D'ANGOLO  
 Elementi decorativi e particolari \_\_\_\_\_  
 Serramenti BATTENTI IN LEGNO CON INFERRIATE (P.T.)  
 Alterazioni \_\_\_\_\_  
 Stato di conservazione BUONO  
 Note \_\_\_\_\_

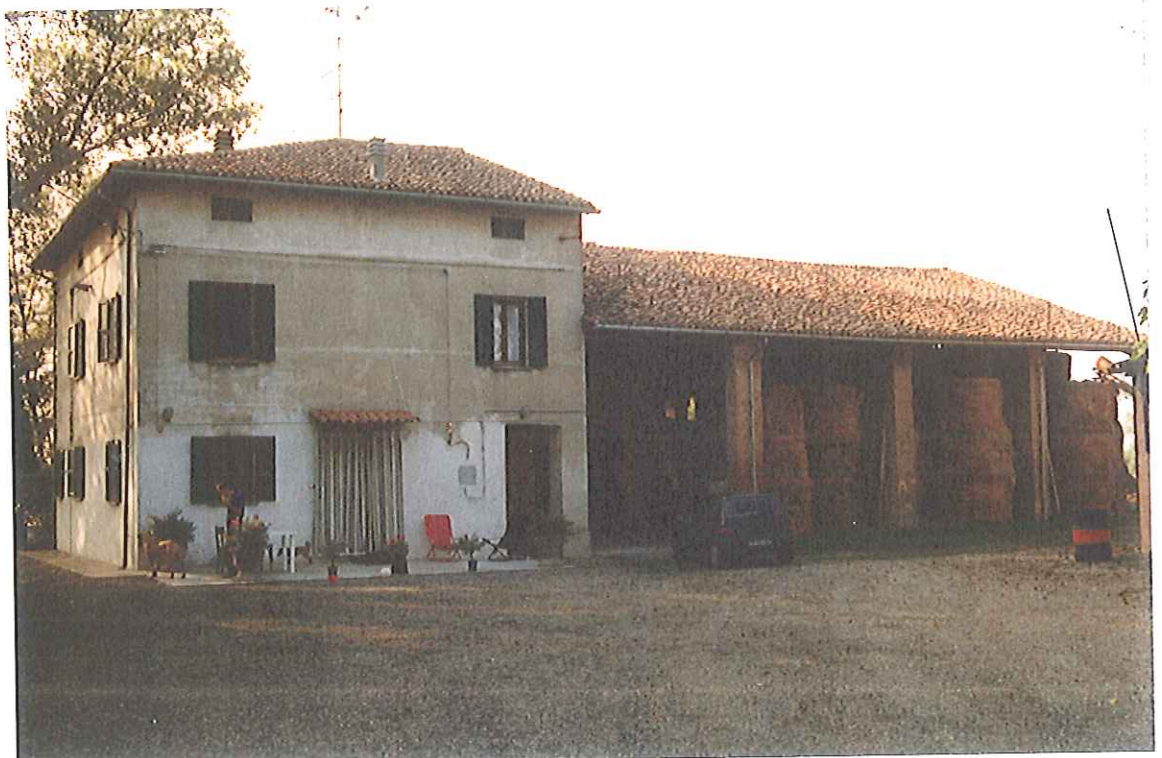
foto n° 3

Tipologia CORPI GIUSTAPPosti - PORTA NORTA Epoca di impianto B  
 Struttura MURATURA INTONACATA / A VISTA - SOLAI PIANI IN LEGNO  
 Copertura 3 FALDE COPPI SU TRAVI E CAPRIATE IN LEGNO  
 Elementi costruttivi notevoli PORTA NORTA ARCHIVOLTATA  
 Elementi decorativi e particolari P  
 Serramenti BATTENTI IN LEGNO CON INFERRIATE (P.T.)  
 Alterazioni \_\_\_\_\_  
 Stato di conservazione DISCRETO  
 Note \_\_\_\_\_
