COMUNE DI FONTANELLATO
PIANO REGOLATORE GENERALE - INDAGINE URBANISTICA

PATRIMONIO EDILIZIO IN TERRITORIO AGRICOLO

scheda n° 7/47

Località GAMBINO Via ETILIA n° 60

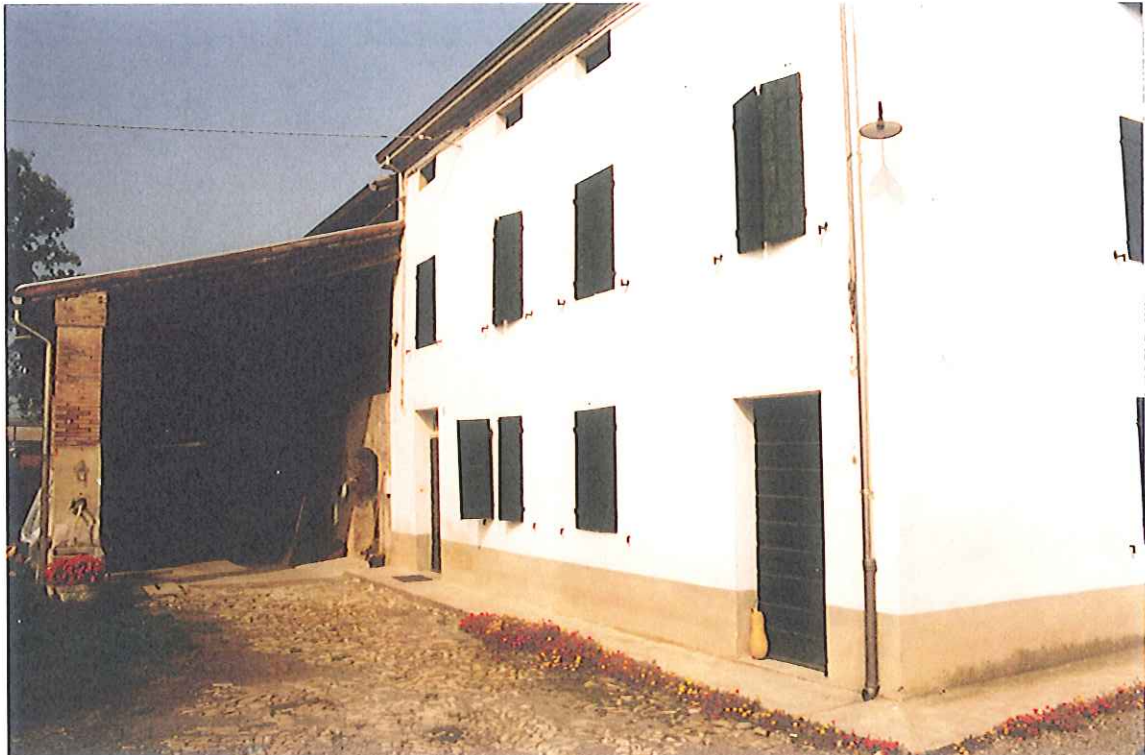
foto n° 7

Tipologia ACORPIGIUSTAPPOSTI - PORTA PORTA Epoca di impianto A
 Struttura MURATURA INTONACATA - SOLAI PIANI IN LEGNO
 Copertura 3 FALDE - COPPI SU STRUTTURA IN LEGNO
 Elementi costruttivi notevoli PORTICO AGGETTANTE - PORTA PORTA ARCHIV.
 Elementi decorativi e particolari _____
 Serramenti BATTENTI IN LEGNO CON INFERRIATE (PIANOTERRE)
 Alterazioni CANALI DI GRONDA IN ACC. INOX
 Stato di conservazione BUONO
 Note _____

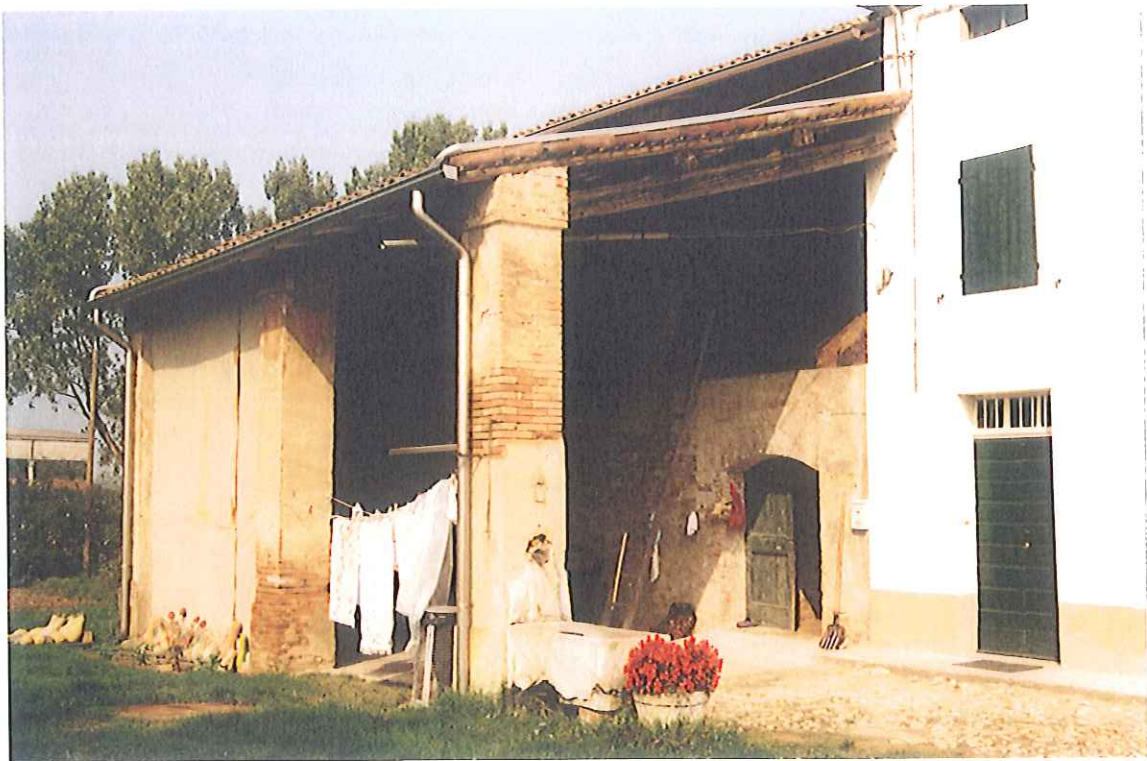
foto n° 2

Tipologia RUSTICO MINORE - POUATO - PORCUE Epoca di impianto B

Struttura MURATURA A VISTA - SOLAI PIANI

Copertura 2 FALDE COPPI SU TRAVATURA IN LEGNO

Elementi costruttivi notevoli SCALA ESTERNA

Serramenti BATTENTI IN LEGNO

Alterazioni ELEMENTI IN C.A.

Stato di conservazione DISCRETO

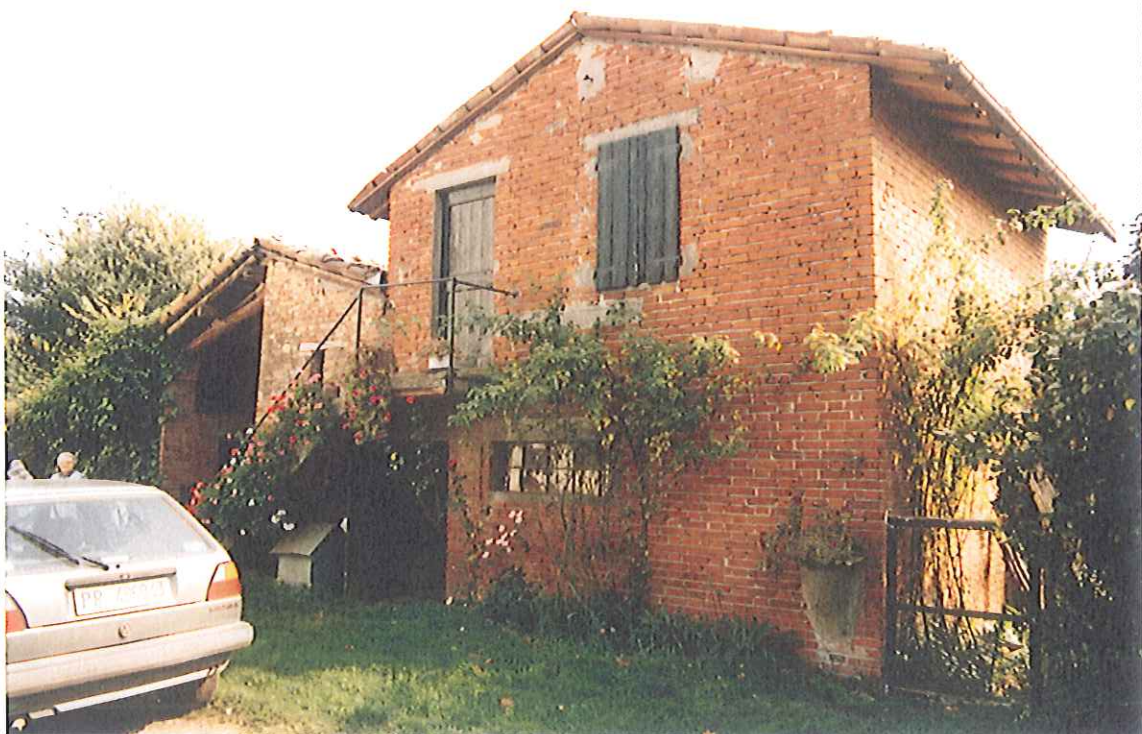
foto n° 3

Tipologia BARCHESSA - RICOVERO ATTREZZI Epoca di impianto B
Struttura MURATURA A VISTA
Copertura 2 FALDE - COPPI SU TRAVI E CAPRIATE LEGNO - 1 FALDA ETERNIT
Elementi costruttivi notevoli _____
Elementi decorativi e particolari _____
Serramenti PORTA RICOVERO ATT. IN METALLO
Alterazioni SERRAMENTI METALLICI
Stato di conservazione DISCRETO
Note _____
