347  
COMUNE DI FONTANELLATO  
PIANO REGOLATORE GENERALE - INDAGINE URBANISTICA

PATRIMONIO EDILIZIO IN TERRITORIO AGRICOLO

scheda n° 7/5

Località \_\_\_\_\_ Via MIRANDOLA n° 33

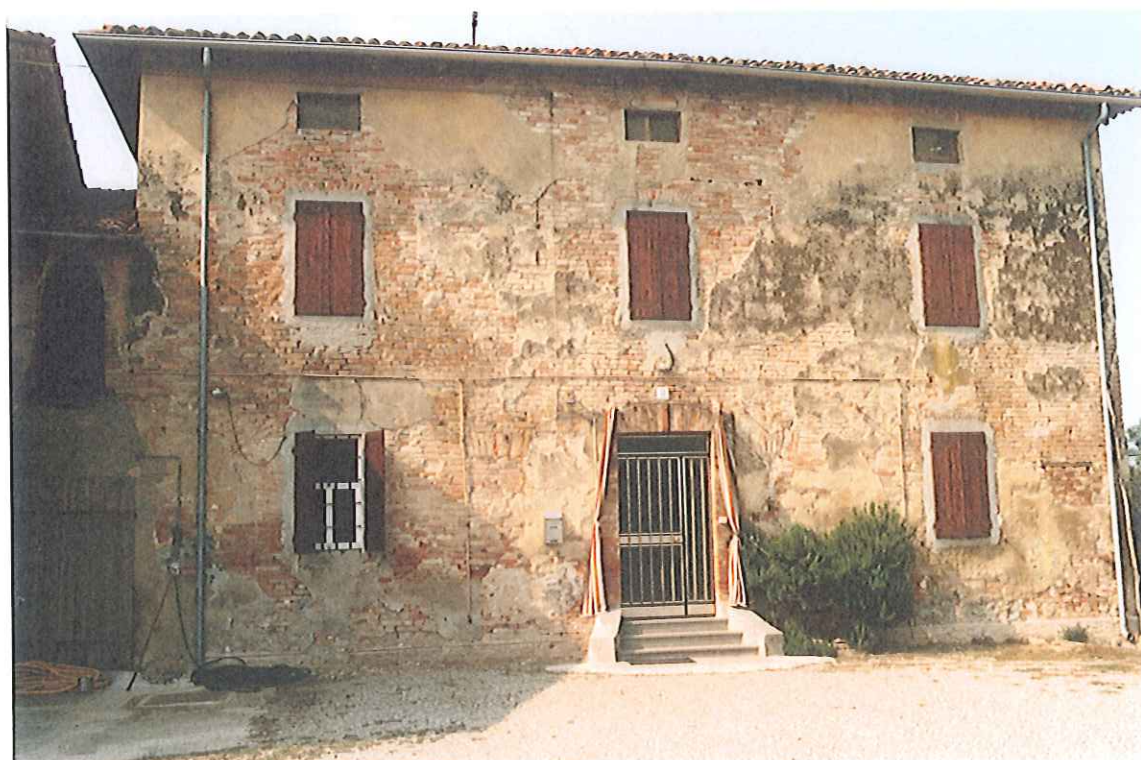
foto n° 1

Tipologia RESID. RURALE A CORPI GIUSTAPPosti Epoca di impianto A  
Struttura MURATURA CON TRACCE DI INTONACO - SOLAI PIANI IN LEGNO  
Copertura 4 FALDE/AB. - 2 FALDE/RUST. - COPPI SU TRAVATURA IN LEGNO  
Elementi costruttivi notevoli PORTICO AGGETTANTE SU COLONNE, CAPITELLI, ARCHI RIBASSATI  
Elementi decorativi e particolari APERTURA AD ARCO OGIVALE - PIATTABANDE - SCALA  
Serramenti BATTENTI IN LEGNO - INFERRIATE (P.T.) - PORTA IN FERRO- VETRO  
Alterazioni SERRAMENTI IN METALLO  
Stato di conservazione DISCRETO  
Note \_\_\_\_\_

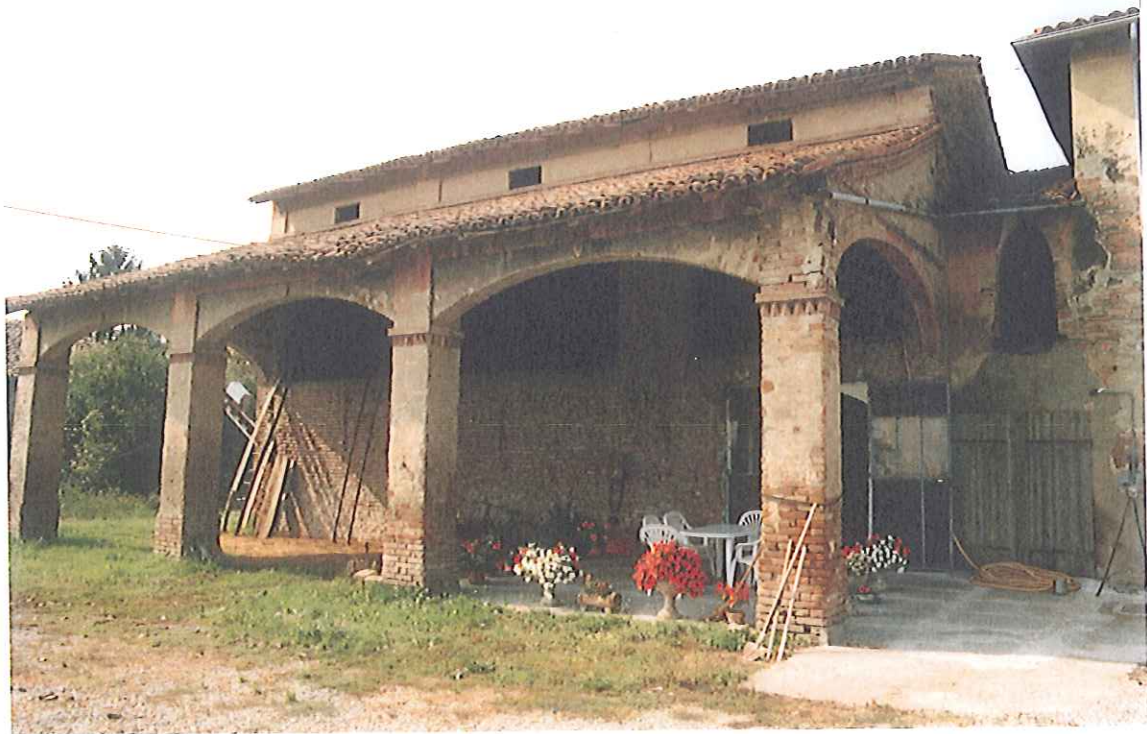
foto n° 2

Tipologia 4C. RICOVERO ATTREZZI - POULATO Epoca di impianto B  
 Struttura MURATURA INTONACATA / A VISTA.  
 Copertura 2 FAUCI - COPPI SU TRAVATURA IN LEGNO  
 Elementi costruttivi notevoli \_\_\_\_\_  
 Elementi decorativi e particolari \_\_\_\_\_  
 Serramenti BATTENTI IN LEGNO  
 Alterazioni BOX IN MURATURA ANNESSO, CON PORTA BATTENTE IN FERRO  
 Stato di conservazione DISCRETO  
 Note \_\_\_\_\_

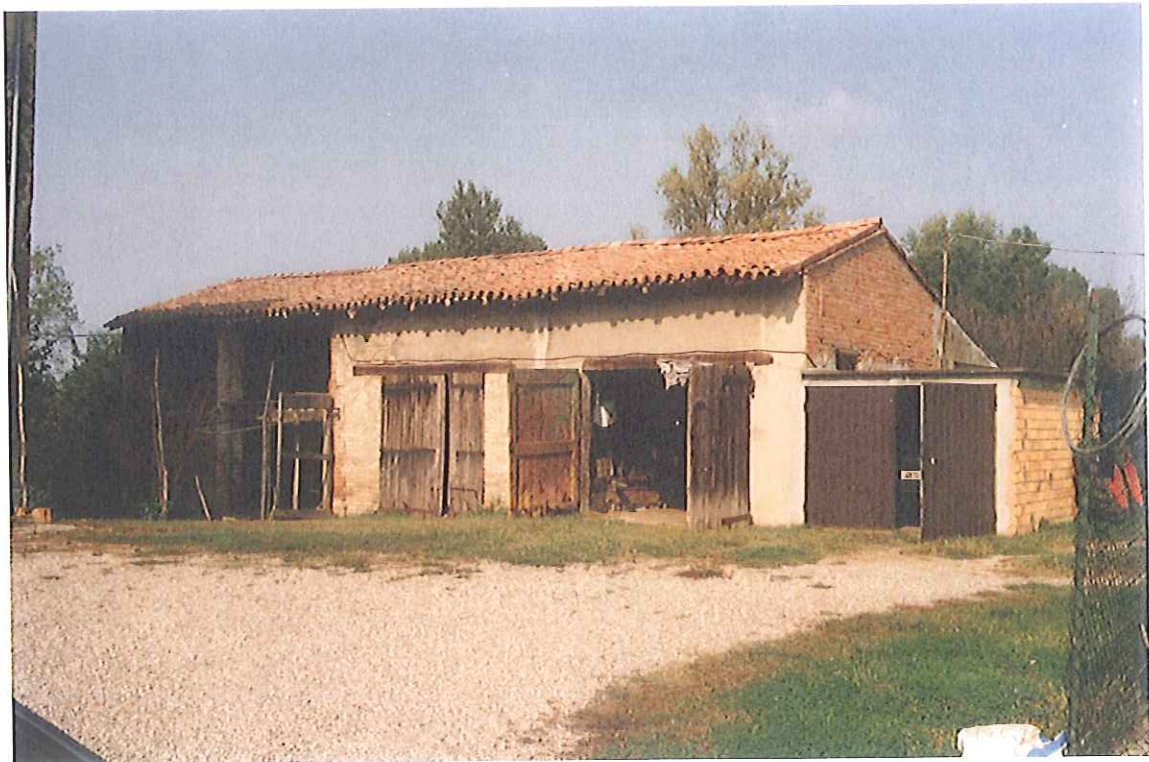
foto n° 3

N° edificio	1	2	3	
Tipo edilizio	G <sub>2</sub>	H <sub>3</sub>	BOR IN LATIERA	
Epoca di costruzione	A	B	D	
N° piani f.t./H max	2p. + S	5m.	3m.	
Interrato/seminterrato				
Copertura/Pendenza	4 FALDE	2 FALDE	2 FALDE	
Manto di copertura	COPPI	COPPI	LATIERA	
Finitura	TRACCE DI INTONACO	INTONACO PATTONI	LATIERA	
Aggetti	PORTICO			
Manufatti accessori				
Stato di conservazione	DISCRETO	DISCRETO	BUONO	
Valore ambientale	V.A.	V.A.		
Inserimento ambientale	BUONO	DISCRETO	PESSIMO	
Uso prevalente	R.A.	AC <sub>3</sub>	G <sub>1</sub>	
Uso secondario				
Uso piano terra				
Uso interr./seminterr				
N° alloggi	1			
Grado di utilizzo	C	C	C	
Note - foto n°	1. 2	3
