PLANIMETRIA D'INDAGINE E RILIEVO CRITICITA'

PLANIMETRIA INTERVENTI

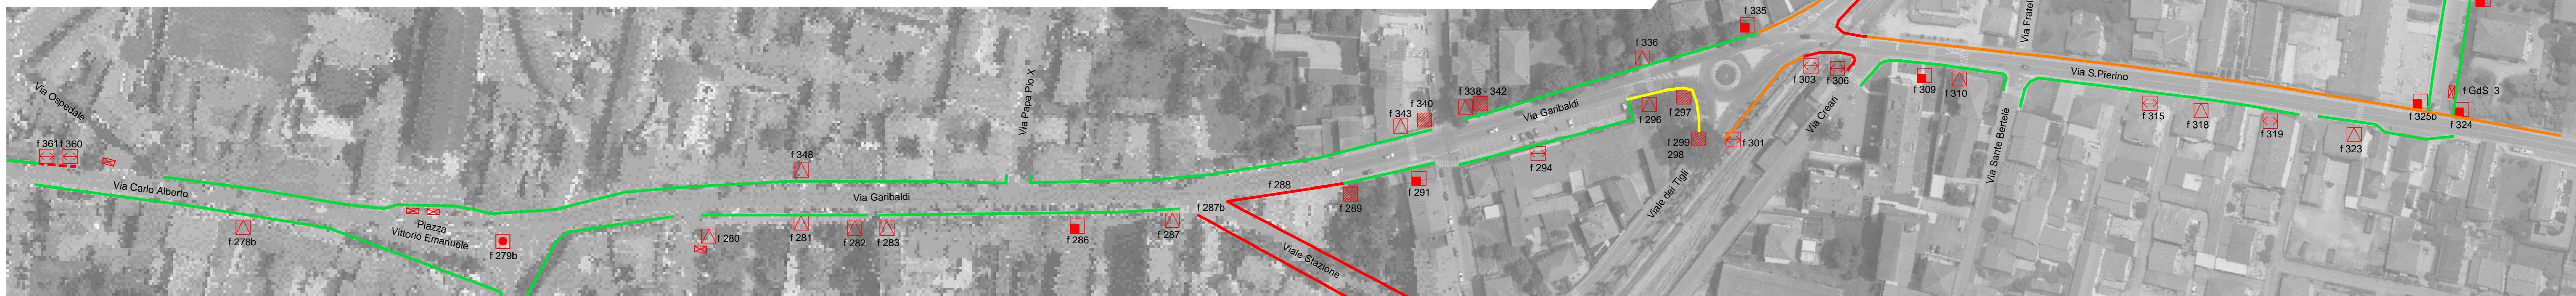
ELenco Interventi codice immagine - descrizione dell'intervento
F361 - OSTACOLO - LUCE PASSAGGIO MARCIAPIEDE CIRCA CM 76 - PRESENZA DI GRADINO PER ACCESSO PRIVATO
F360 - OSTACOLO - LUCE PASSAGGIO MARCIAPIEDE CIRCA CM 76 - PRESENZA DI GRADINO PER ACCESSO PRIVATO
F348 - RAMPA PER ATTRAVERSAMENTO DA RIVEDERE - TROPPIA PENDENZA
F343 - RAMPA CARRAIA UTILIZZATA PER ABBASSAMENTO QUOTA STRADA PER ATTRAVERSAMENTO
F340 - PAVIMENTAZIONE DEGRADATA (FINE RAMPA PRIMA PARTE ATTRAVERSAMENTO)
F338 - 342 - RAMPA CON PRESENZA DI SCALINO MAGGIORE DI CM 2 - ATTRAVERSAMENTO PEDONALE SU VIA VALBAZZO PERICOLOSO
F336 - RAMPA CARRAIA UTILIZZATA PER ABBASSAMENTO QUOTA STRADA PER ATTRAVERSAMENTO
F335 - RAMPA FINE MARCIAPIEDE (CLA - PERINA) - SCALINO CM 4
F334a - MANCA ATTRAVERSAMENTO PEDONALE
F334b - ATTRAVERSAMENTO PEDONALE FINISCE SU SPAZIO SENZA PROTEZIONE E PERCORSO SEGNALATO
F333 - MANCA ATTRAVERSAMENTO PEDONALE
F332 - PAVIMENTAZIONE DISSESTATA SOPRAELEVATA PER PROBABILI PROBLEMI DOVUTI ALLE RADICI DEGLI ALBERI

F331 - ASSENZA DI MARCIAPIEDE CON BANCHINA SENZA PAVIMENTAZIONE STABILE
F330a - ATTRAVERSAMENTO PEDONALE FINISCE CONTRO IL CORDOLO DEL MARCIAPIEDE
F330b - ATTRAVERSAMENTO PEDONALE CON PAVIMENTAZIONE DISSESTATA SOPRAELEVATA PER PROBABILI PROBLEMI DOVUTI ALLE RADICI DEGLI ALBERI
F329a - FINE TRATTO MARCIAPIEDE CON PAVIMENTAZIONE DISSESTATA SOPRAELEVATA PER PROBABILI PROBLEMI DOVUTI ALLE RADICI DEGLI ALBERI
F329b - NON C'E' UN PERCORSO PROTETTO/SEGNALATO VERSO LA SCUOLA
F328 - PAVIMENTAZIONE DISSESTATA
F327 - PORZIONE DI PAVIMENTAZIONE IN BOMBÀ
F326 - TRATTO DI MARCIAPIEDE CON PAVIMENTAZIONE DEGRADATA
F326a - MARCIAPIEDE INIZIA/FINISCE SENZA ABBASSAMENTO
F326b - LATO PIAZZA SENZA MARCIAPIEDE CON SEGNALETICA ORIZZONTALE CANCELLATA
F325b - PAVIMENTAZIONE MANCANTE - INCROCIO VIA S. PIERIN - GRANATIERI DI SARDEGNA - SCALINO
F324 - PAVIMENTAZIONE MANCANTE - INCROCIO VIA S. PIERIN - GRANATIERI DI SARDEGNA
F323 - RAMPA CARRAIA UTILIZZATA PER ABBASSAMENTO QUOTA STRADA PER ATTRAVERSAMENTO

F319 - LUCE UTILE RIDOTTA PER LA PRESENZA DI RAMPABASSAMENTO E CORDOLO IN TUFO AIGLA
F318 - RAMPABASSAMENTO UTILIZZATA PER ABBASSAMENTO QUOTA STRADA PER ATTRAVERSAMENTO
F315 - OSTACOLO - PERCORSO NON FRUIBILE PER INVASIONE FREQUENTE DI AUTO IN SOSTA
F310 - RAMPABASSAMENTO UTILIZZATA PER ABBASSAMENTO QUOTA STRADA PER ATTRAVERSAMENTO
F309 - ATTRAVERSAMENTO PEDONALE FINISCE CONTRO IL CORDOLO DEL MARCIAPIEDE
F306 - OSTACOLO - LUCE UTILE RIDOTTA PER LA PRESENZA DI PARACARRO FERROVIARIO
F303 - OSTACOLO - LUCE UTILE RIDOTTA PER LA PRESENZA DI PARACARRO FERROVIARIO
F301 - OSTACOLO - LUCE UTILE RIDOTTA PER LA PRESENZA DI SEGNALE STRADALE
F299-298 - PAVIMENTAZIONE ASSENTE (VICINO ATTRAVERSAMENTO PEDONALE CON VIALE DEI TIGLI)
F297 - PAVIMENTAZIONE DANNEGGIATA
F296 - RAMPABASSAMENTO UTILIZZATA PER ABBASSAMENTO QUOTA STRADA PER ATTRAVERSAMENTO
F294 - OSTACOLO - TAPPETO SU MARCIAPIEDE
F291 - ATTRAVERSAMENTO FINISCE CONTRO IL CORDOLO DEL MARCIAPIEDE

F289 - PAVIMENTAZIONE DI RACCORDO DEGRADATA
F288 - TRATTO IN ASSENZA DI MARCIAPIEDE O PERCORSO PROTETTO
F287 - RAMPABASSAMENTO UTILIZZATA PER ABBASSAMENTO QUOTA STRADA PER ATTRAVERSAMENTO
F287b - ATTRAVERSAMENTO PEDONALE SU VIA CON SOGLIO TERMINA IN ZONA NON PROTETTA
F286 - SCALINO (IMPORTANTE) ACCESSO GALLERIA SPAZIO 3.
F283 - RAMPABASSAMENTO UTILIZZATA PER ABBASSAMENTO QUOTA STRADA PER ATTRAVERSAMENTO
F282 - RAMPABASSAMENTO UTILIZZATA PER ABBASSAMENTO QUOTA STRADA PER ATTRAVERSAMENTO
F281 - RAMPABASSAMENTO UTILIZZATA PER ABBASSAMENTO QUOTA STRADA PER ATTRAVERSAMENTO
F280 - RAMPABASSAMENTO UTILIZZATA PER ABBASSAMENTO QUOTA STRADA PER ATTRAVERSAMENTO
F279b - IMPIANTO SEMAFORICO SENZA SCALINO PER NON VEDENTI
F279a - RAMPABASSAMENTO UTILIZZATA PER ABBASSAMENTO QUOTA STRADA PER ATTRAVERSAMENTO
Fgds 1 - VIA GRANATIERI DI SARDEGNA - ATTRAVERSAMENTO FINISCE CONTRO IL CORDOLO DEL MARCIAPIEDE
Fgds 2 - VIA GRANATIERI DI SARDEGNA - ATTRAVERSAMENTO FINISCE CONTRO IL CORDOLO DEL MARCIAPIEDE

Fgds 3 - VIA GRANATIERI DI SARDEGNA - POSTO AUTO DISABILI TROPPO CORTO E SENZA RAMPABASSAMENTO PER ACCESSO AL MARCIAPIEDE

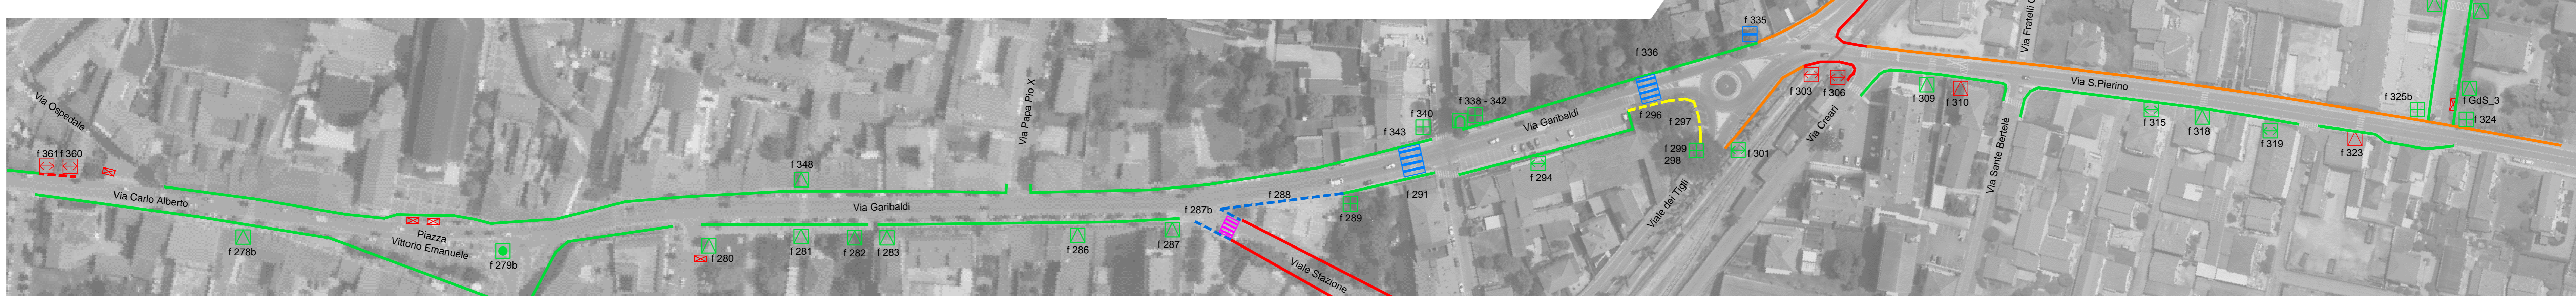
ELenco Interventi codice immagine - descrizione dell'intervento
F361 - OSTACOLO - VERIFICARE L'AUTORIZZAZIONE DI OCCUPAZIONE DI SPAZIO PUBBLICO - PERCORSO LATO OPPOSTO
F360 - VERIFICARE L'AUTORIZZAZIONE DI OCCUPAZIONE DI SPAZIO PUBBLICO - PERCORSO LATO OPPOSTO
F348 - MODIFICARE RAMPABASSAMENTO ESISTENTE DIMINUENDO LA PENDENZA - VARIARE COLORE/MATERIALE RAMPABASSAMENTO
F343 - REALIZZAZIONE ATTRAVERSAMENTO PEDONALE RIALZATO
F340 - PAVIMENTAZIONE DA SOSTITUIRE (FINE RAMPABASSAMENTO PRIMA PARTE ATTRAVERSAMENTO)
F338 - 342 - PAVIMENTAZIONE DA SOSTITUIRE E INSERIMENTO DI DISSUASORI DI PROTEZIONE
F336 - REALIZZAZIONE ATTRAVERSAMENTO PEDONALE RIALZATO
F334a - NUOVO ATTRAVERSAMENTO PEDONALE QUOTA STRADA
F334b - POSA DISSUASORI E RIPRESTINO SEGNALETICA ORIZZONTALE PERICOLOSO LATO PIAZZALE
F333 - NUOVO ATTRAVERSAMENTO PEDONALE QUOTA STRADA
F332 - PAVIMENTAZIONE DA SOSTITUIRE - VERIFICARE APPARATI RADICALI
F331 - REALIZZAZIONE DI PAVIMENTAZIONE E MESSA IN SICUREZZA DELL'ATTRAVERSAMENTO

F330b - REALIZZAZIONE ABBASSAMENTO
F330a - PAVIMENTAZIONE DA SOSTITUIRE - VERIFICARE APPARATI RADICALI
F329a - PAVIMENTAZIONE DA SOSTITUIRE - VERIFICARE APPARATI RADICALI
F329b - INDIVIDUARE PERCORSO PROTETTO/SEGNALATO VERSO LA SCUOLA
F328 - PAVIMENTAZIONE DA SOSTITUIRE - VERIFICARE APPARATI RADICALI
F327 - PAVIMENTAZIONE DA SOSTITUIRE - VERIFICARE APPARATI RADICALI
F326 - PAVIMENTAZIONE DA SOSTITUIRE - VERIFICARE APPARATI RADICALI
F326a - REALIZZAZIONE ABBASSAMENTO
F326b - INDIVIDUARE PERCORSO PROTETTO - RIPRESTINO SEGNALETICA ORIZZONTALE (STRISCE)
F325b - PAVIMENTAZIONE DA INTEGRARE (BETONELLE) - RACCORDARE
F324 - PAVIMENTAZIONE DA INTEGRARE (BETONELLE) - RACCORDARE
F323 - RAMPABASSAMENTO MODIFICABILE PER LA PRESENZA DI ACCESSO CARRI - PERCORSO LATO OPPOSTO
F319 - ABBASSAMENTO BORDO DI TUFO PERICOLOSO LATO OPPOSTO
F318 - MODIFICA - RAMPABASSAMENTO TIPO R3 PER ATTRAVERSAMENTO
F315 - INTERVENTO POLDIA LOCALE E PERCORSO LATO OPPOSTO

F310 - SI CONSIGLIA DI ELIMINARE L'ATTRAVERSAMENTO PEDONALE CORRISPONDENTE PER LA PRESENZA DI UN ALTRO A DIECI METRI
F309 - RAMPABASSAMENTO TIPO R3 - SI CONSIGLIA DI SPOSTARE L'ATTRAVERSAMENTO DI QUALCHE METRO VERSO PER ELIMINARE INTERFERENZA CON VIALETTO PRIVATO
F306 - PERCORSO LATO OPPOSTO
F303 - PERCORSO LATO OPPOSTO
F301 - RIPROPOSIZIONE SEGNALE STRADALE
F299-298 - PAVIMENTAZIONE DA SOSTITUIRE/INTEGRARE
F297 - PAVIMENTAZIONE DA SOSTITUIRE
F296 - REALIZZAZIONE ATTRAVERSAMENTO PEDONALE RIALZATO
F294 - RIMOVERE TAPPETO
F291 - REALIZZAZIONE ATTRAVERSAMENTO PEDONALE RIALZATO
F289 - PAVIMENTAZIONE DI RACCORDO DA SOSTITUIRE
F288 - REALIZZAZIONE TRATTO PERCORSO PROTETTO - POSA DISSUASORI
F287 - MODIFICARE RAMPABASSAMENTO ESISTENTE DIMINUENDO LA PENDENZA - VARIARE COLORE/MATERIALE RAMPABASSAMENTO
F287b - REALIZZAZIONE BANCHINA PROTETTA CON NUOVO ATTRAVERSAMENTO PEDONALE SU VIALE STAZIONE
F286 - REALIZZAZIONE RAMPABASSAMENTO ESISTENTE DIMINUENDO LA PENDENZA - VARIARE COLORE/MATERIALE RAMPABASSAMENTO

F283 - MODIFICARE RAMPABASSAMENTO ESISTENTE DIMINUENDO LA PENDENZA - VARIARE COLORE/MATERIALE RAMPABASSAMENTO
F282 - MODIFICARE RAMPABASSAMENTO ESISTENTE DIMINUENDO LA PENDENZA - VARIARE COLORE/MATERIALE RAMPABASSAMENTO
F281 - MODIFICARE RAMPABASSAMENTO ESISTENTE DIMINUENDO LA PENDENZA - VARIARE COLORE/MATERIALE RAMPABASSAMENTO
F280 - MODIFICARE RAMPABASSAMENTO ESISTENTE DIMINUENDO LA PENDENZA - VARIARE COLORE/MATERIALE RAMPABASSAMENTO
F279b - INSERIRE CICALINO PER NON VEDENTI DEL SEMAFORO (TIPO F3)
F279a - MODIFICARE RAMPABASSAMENTO ESISTENTE DIMINUENDO LA PENDENZA - VARIARE COLORE/MATERIALE RAMPABASSAMENTO
Fgds 1 - RAMPABASSAMENTO TIPO R3 - SI CONSIGLIA DI SPOSTARE L'ATTRAVERSAMENTO DI QUALCHE METRO VERSO PER ELIMINARE INTERFERENZA CON ACCESSO PRIVATO
Fgds 2 - RAMPABASSAMENTO TIPO R3 - SI CONSIGLIA DI SPOSTARE L'ATTRAVERSAMENTO DI QUALCHE METRO VERSO PER ELIMINARE INTERFERENZA CON ACCESSO PRIVATO

Fgds 3 - VIA GRANATIERI DI SARDEGNA - AUMENTARE LE DIMENSIONI DEL POSTO AUTO DISABILI E INSERIRE RAMPABASSAMENTO PER ACCESSO AL MARCIAPIEDE
