COMUNE DI FONTANELLATO
PIANO REGOLATORE GENERALE - INDAGINE URBANISTICA

PATRIMONIO EDILIZIO IN TERRITORIO AGRICOLO

scheda n° 5/29

Località _____ Via SABBIONI AG. N° 86

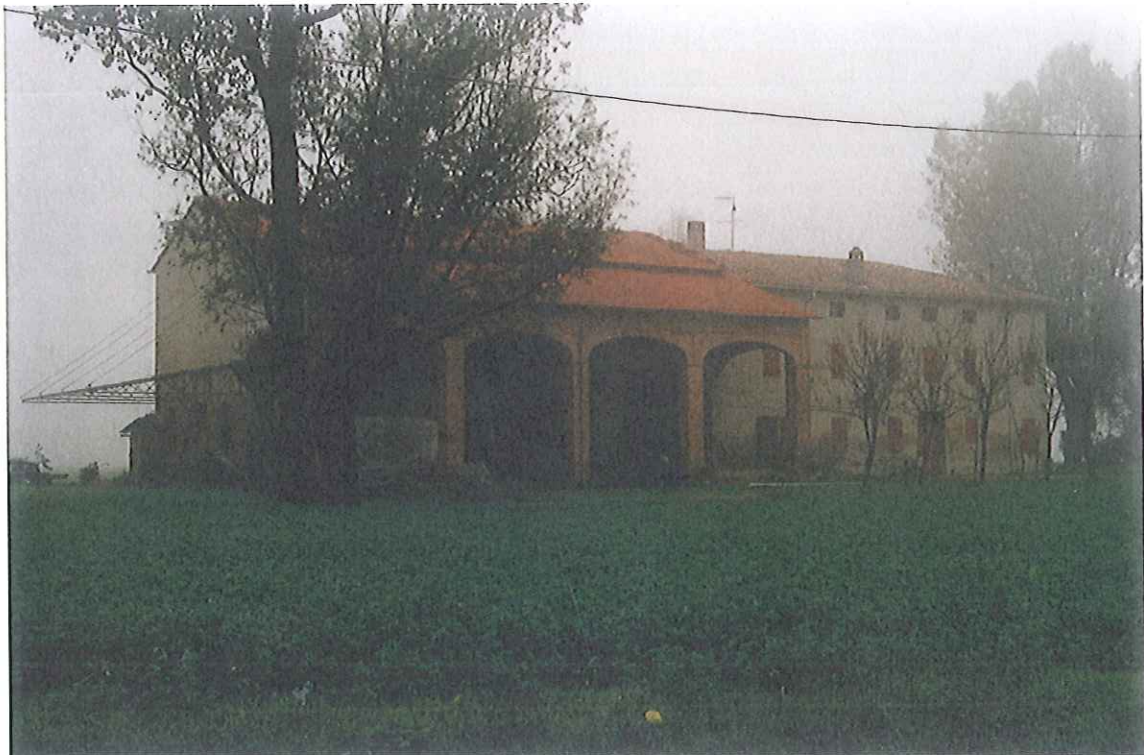
foto n° 1

Tipologia PONTA MORTA Epoca di impianto A
Struttura MATTONI INTONACATI ABITAZIONE/A VISTANITICO
Copertura 3 F. COPPI ABITAZIONE / TEGOLE INITICO
Elementi costruttivi notevoli PONTICO AGGETTANTE / PONTA MORTA
Elementi decorativi e particolari INITICO CON SOTTURA ARIUENO
Serramenti DARENTI IN TEGNO CON INFERIATE AL P.T.
Alterazioni _____
Stato di conservazione BUONO
Note _____

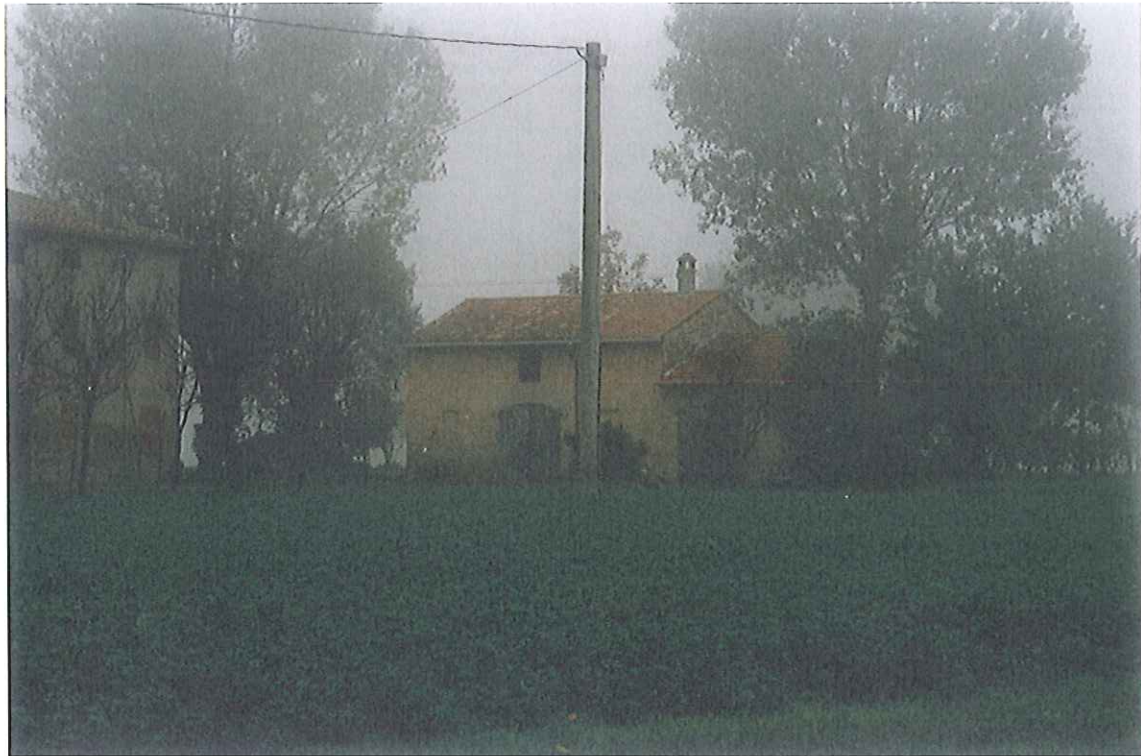
foto n° 2

Tipologia ANNESSO COLONICO Epoca di impianto A
 Struttura MATTINI INTONACATI
 Copertura 2F COPPIE / TEGOLE
 Elementi costruttivi notevoli _____
 Elementi decorativi e particolari _____
 Serramenti LEGNO
 Alterazioni _____
 Stato di conservazione Buono
 Note _____
