155
COMUNE DI FONTANELATO
PIANO REGOLATORE GENERALE - INDAGINE URBANISTICA

PATRIMONIO EDILIZIO IN TERRITORIO AGRICOLO

scheda n° 5/72

Località _____ Via SABBIONI ALTI N° 59

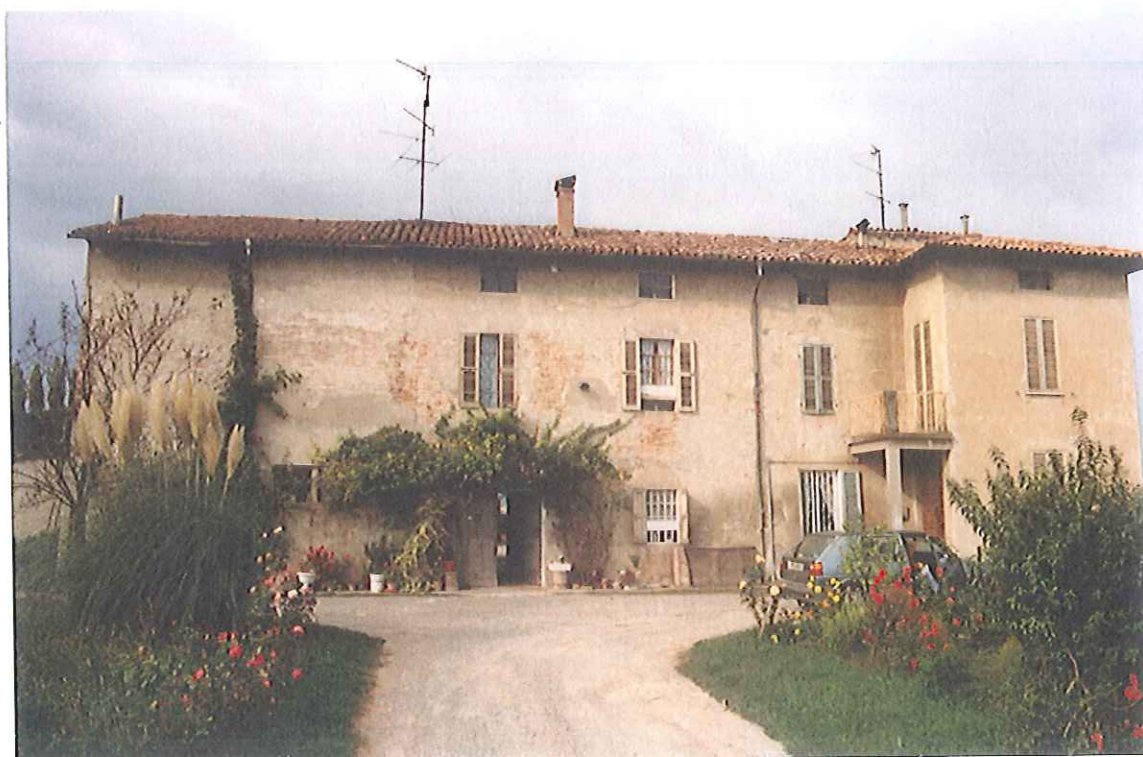
foto n° 1

Tipologia A CORPI AGGREGATI Epoca di impianto A
 Struttura MATTONI CON SOLAI IN LEGNO
 Copertura 3 FALDE COPPIA
 Elementi costruttivi notevoli _____
 Elementi decorativi e particolari _____
 Serramenti BATTENTI IN LEGNO CON INFERRIATE AL PIANO INFERIORE
 Alterazioni ISTRUTTURAZIONE DI UNA PARTE DELL'EDIFICIO: BALCONE
 Stato di conservazione DISCRETO
 Note _____
