# COMUNE DI FONTANELLATO

## PIANO REGOLATORE GENERALE - INDAGINE URBANISTICA

PATRIMONIO EDILIZIO IN TERRITORIO AGRICOLO

scheda n° 412

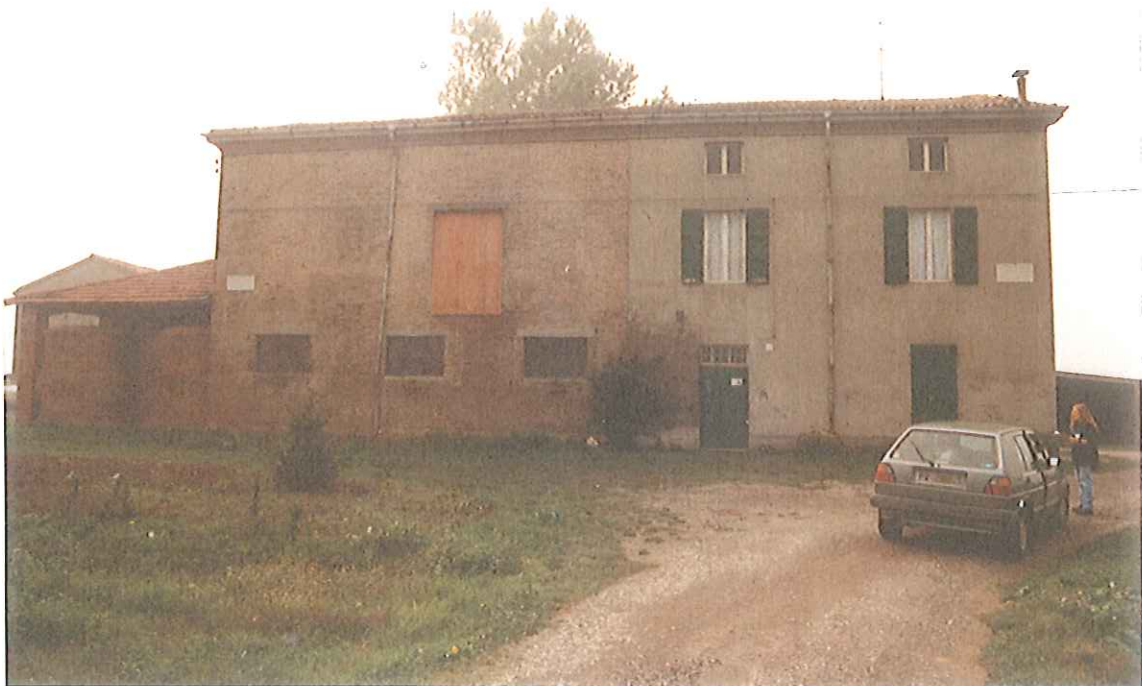
foto n° 1

Tipologia RESID. RURALE A CORPI GIUSTAPPPOSTI Epoca di impianto B  
Struttura MURATURA INTONACATA/AB. - A VISTA/R. - SOLAI PIANI  
Copertura 2 FAUDE - COPPI SUTRAVAT. LIGNEA - 3 FAUDE TEGOLE (PORTICO LAT.)  
Elementi costruttivi notevoli PORTICO AGGETTANTE  
Elementi decorativi e particolari CORNICIONE SOTTOTETTO DECORATO  
Serramenti BATTENTI IN LEGNO CON INFERRIATE AL PIANO TERRA  
Alterazioni TETTOIA IN LAMIERA  
Stato di conservazione DISCRETO  
Note \_\_\_\_\_

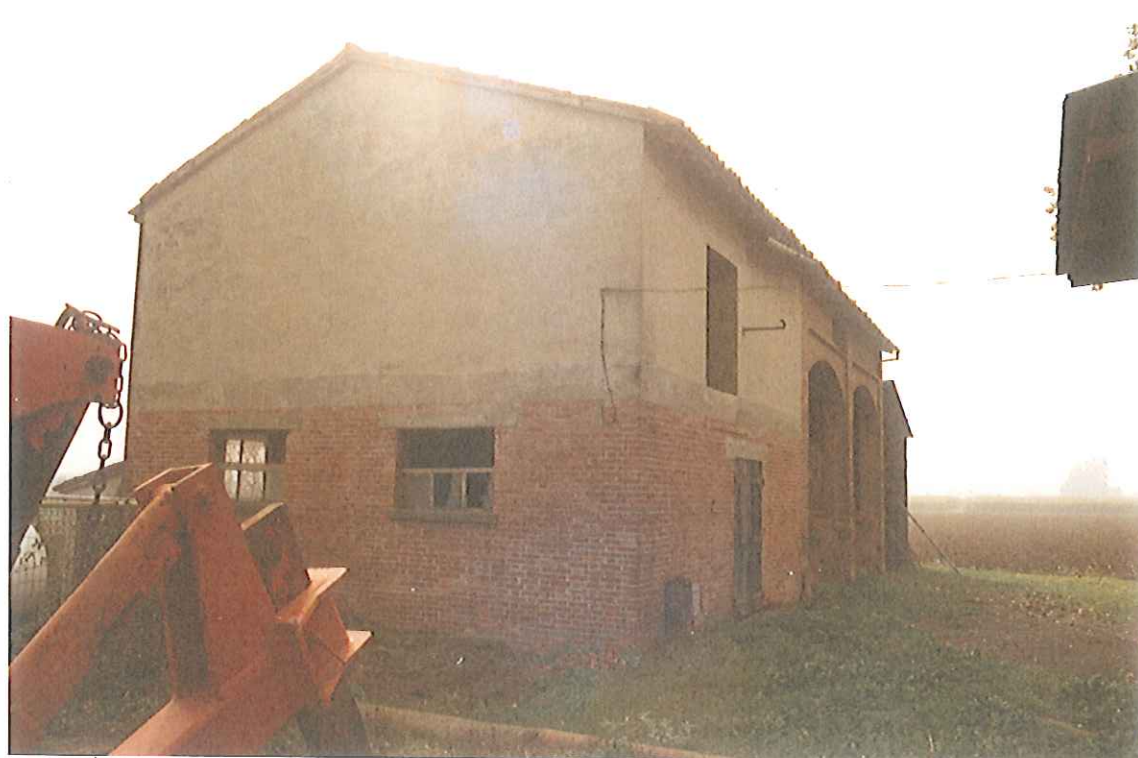
foto n° 3

Tipologia BARCHESSA CON RICOVERO + PORCINE Epoca di impianto B  
 Struttura PIRATURA INTONACATA / A VISTA  
 Copertura 2 FALDE - COPPI SU STRUTTURA LIGNEA  
 Elementi costruttivi notevoli APERTURE BARCHESSA ARCHIVOLTATE  
 Elementi decorativi e particolari PIRATURA IN RILIEVO  
 Serramenti BATTENTI IN LEGNO (PORTA)  
 Alterazioni BARACCA IN LATIERA ANNESSA  
 Stato di conservazione DISCRETO  
 Note \_\_\_\_\_

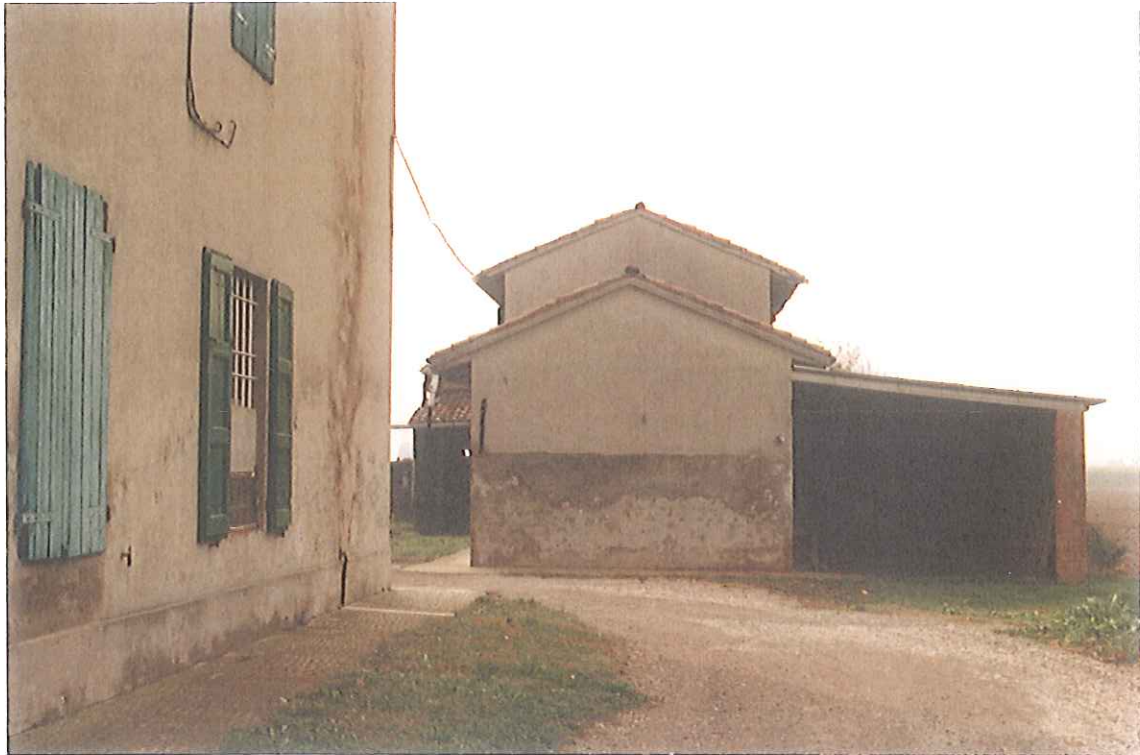
foto n° 4

Tipologia ANNESSO COLONICO (RICOVERO AT.) Epoca di impianto B  
 Struttura MURATURA INTONACATA  
 Copertura 2 FALDE SU STRUTTURE IN LEGNO E IN C.A. COPPI  
 Elementi costruttivi notevoli \_\_\_\_\_  
 Elementi decorativi e particolari \_\_\_\_\_  
 Serramenti BATTENTI IN LEGNO  
 Alterazioni AMPLIAMENTO CON COPERTURA IN C.A. ED ETERNIT  
 Stato di conservazione DISCRETO  
 Note \_\_\_\_\_
