COMUNE DI FONTANELLATO PIANO REGOLATORE GENERALE - INDAGINE URBANISTICA

PATRIMONIO EDILIZIO IN TERRITORIO AGRICOLO

scheda n° 4124

Località _____ Via RINEGO N° 54

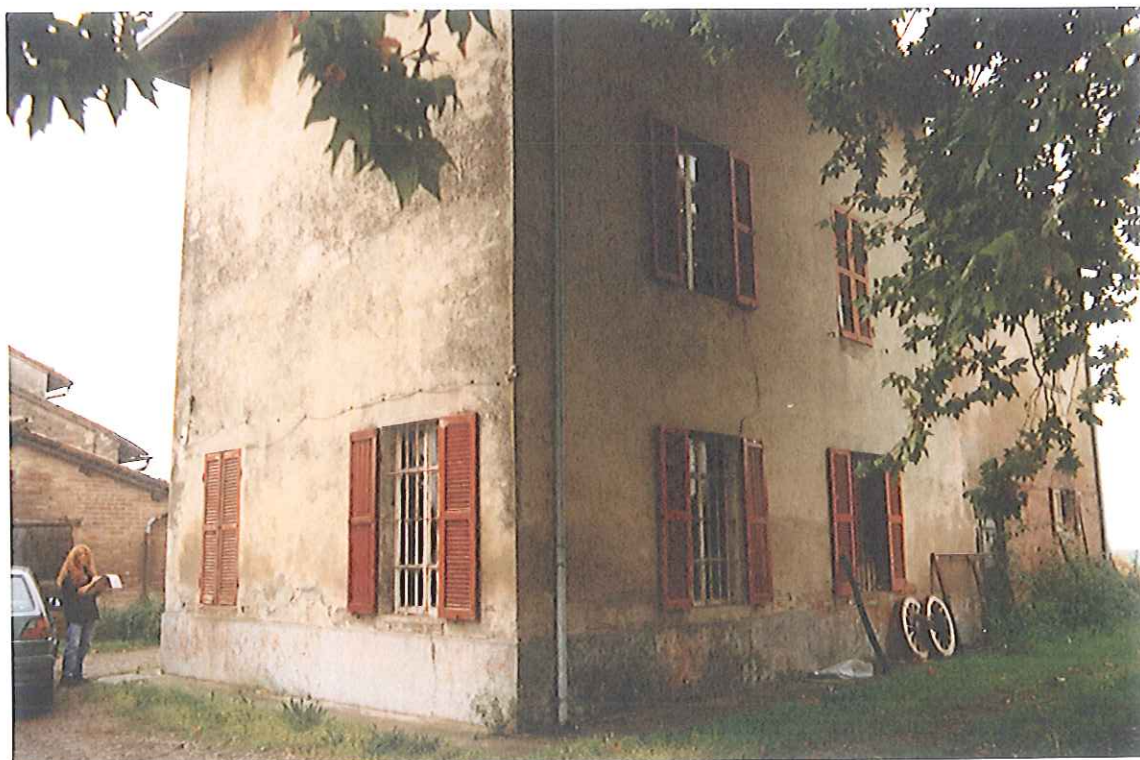
foto n° 1

Tipologia A CORPI GIUSTAPPONENTI

Struttura TRATTURA INTONACATA - SOLAI PIANI IN LEGNO

Copertura 3 FALDE SU TRATTURA IN LEGNO - COPPI

Elementi decorativi e particolari APERTURE PORTICO ARCHIVOLTATE

Serramenti BATTENTI IN LEGNO CON INFERRIATE AL PIANO TERRA

Alterazioni TETTOIA IN LAMIERA ONDULATA SUL FIANCO RUSTICO

Stato di conservazione DEDIOCRE

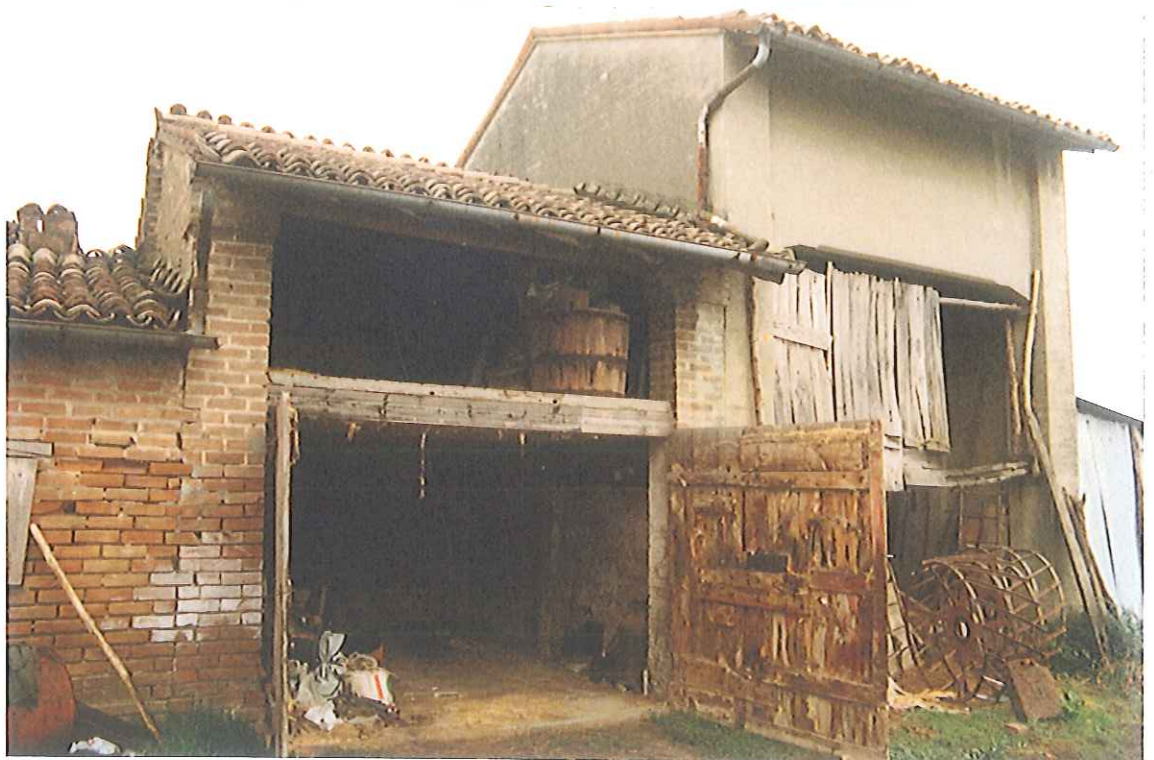
foto n° 3

Tipologia RUSTICO MINORE DI IMPIANTO STORICO Epoca di impianto A
 Struttura TRATTURA INTONACATA / A VISTA
 Copertura 2 FALDE (SU TRE LIVELLI) TRATTURA IN LEGNO - COPPI
 Elementi costruttivi notevoli _____
 Elementi decorativi e particolari _____
 Serramenti BATTENTI IN LEGNO
 Alterazioni TRAVE IN C.A. NELLA PARTE DI PIU' RECENTE COSTRUZIONE
 Stato di conservazione NEBIOCRE
 Note _____
