COMUNE DI FONTANELLATO  
PIANO REGOLATORE GENERALE - INDAGINE URBANISTICA

PATRIMONIO EDILIZIO IN TERRITORIO AGRICOLO

scheda n° 4132

Località \_\_\_\_\_ Via FARNESI N° 42 "GRAMIGNE"

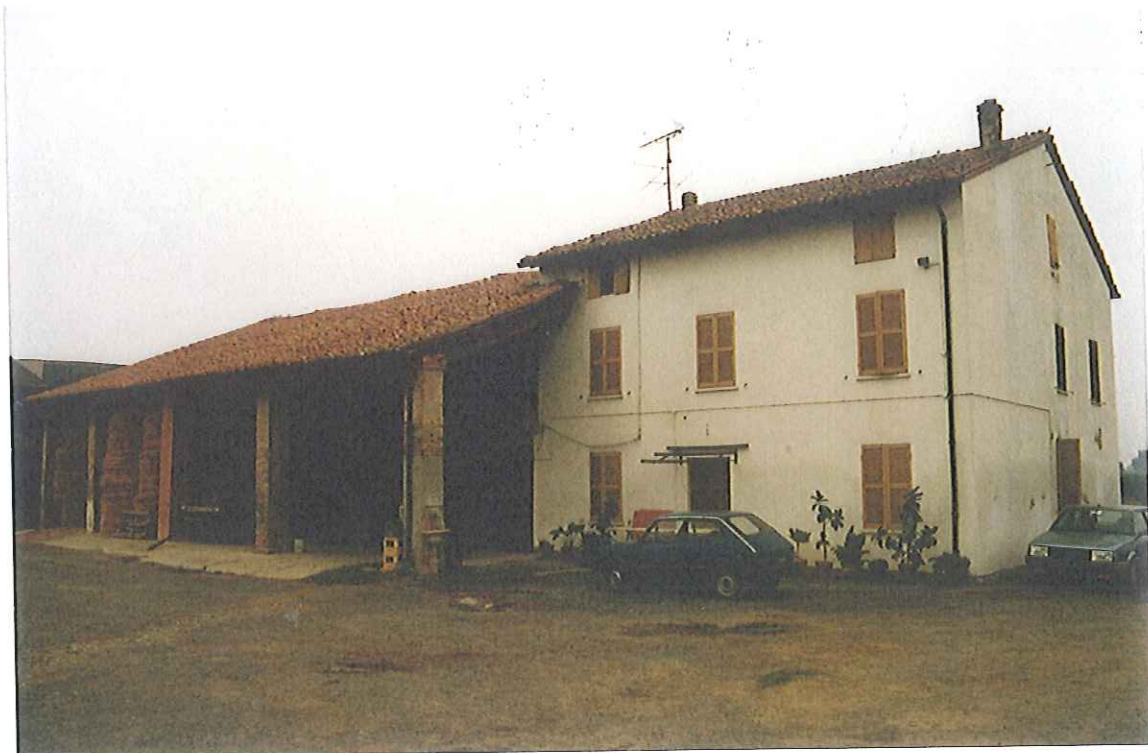
foto n° 1

Tipologia PORTA MORIA Epoca di impianto A  
 Struttura MURATURA INTONACATA / A VISTA / SOLAI IN LEGNO  
 Copertura 2 F. COPPI  
 Elementi costruttivi notevoli PORFICO AGGETTANTE - PORTA MORIA  
 Elementi decorativi e particolari \_\_\_\_\_  
 Serramenti BATTENTI IN LEGNO CON INFERIATE AL PIANO INFERIORE  
 Alterazioni CHiusura PORTA MORIA CON SERRAMENTI IN METALLO / TETTOIA IN CEMENTO  
 Stato di conservazione BUONO  
 Note \_\_\_\_\_

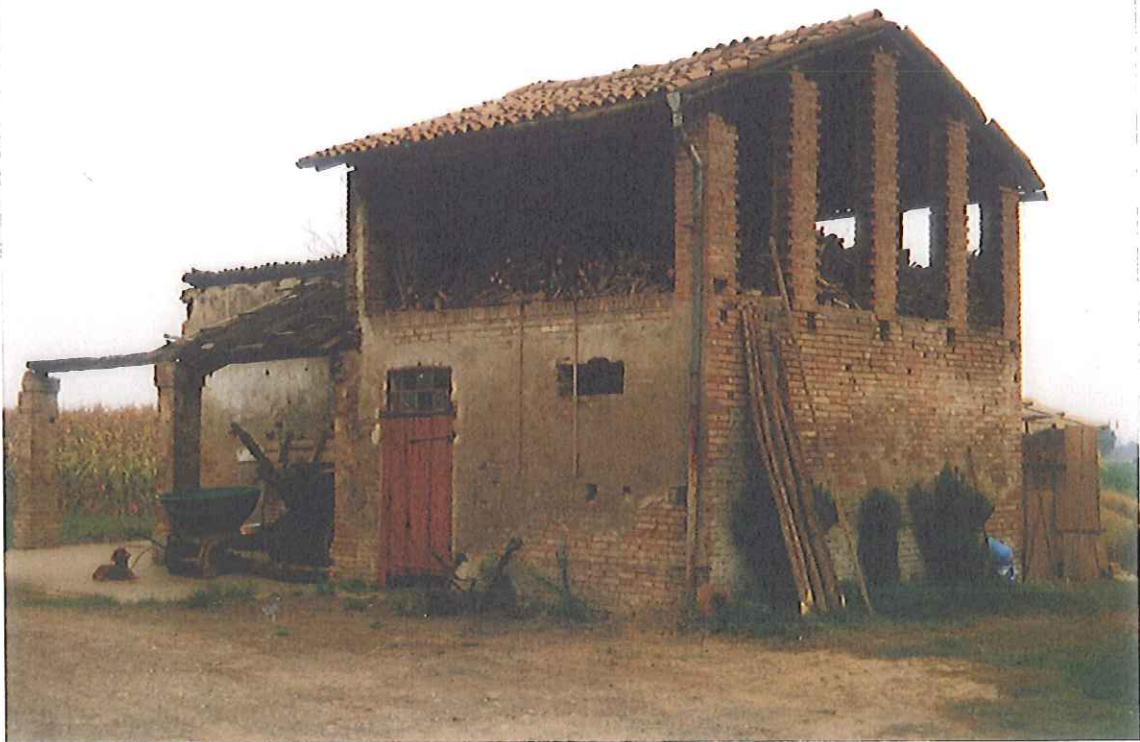
foto n° 3

Tipologia RUSTICO DI IMPIANTO RUSTICO Epoca di impianto B  
Struttura MURATURA INTONACO/A VISTA  
Copertura 2 F. COPPI  
Elementi costruttivi notevoli \_\_\_\_\_  
Elementi decorativi e particolari \_\_\_\_\_  
Serramenti PORTA IN LEGNO  
Alterazioni TETTOIA IN ONDINE  
Stato di conservazione PERDUTO  
Note \_\_\_\_\_
