COMUNE DI FONTANELLATO
PIANO REGOLATORE GENERALE - INDAGINE URBANISTICA

PATRIMONIO EDILIZIO IN TERRITORIO AGRICOLO

scheda n° 4156

Località _____ Via CARNETOLO N° 75

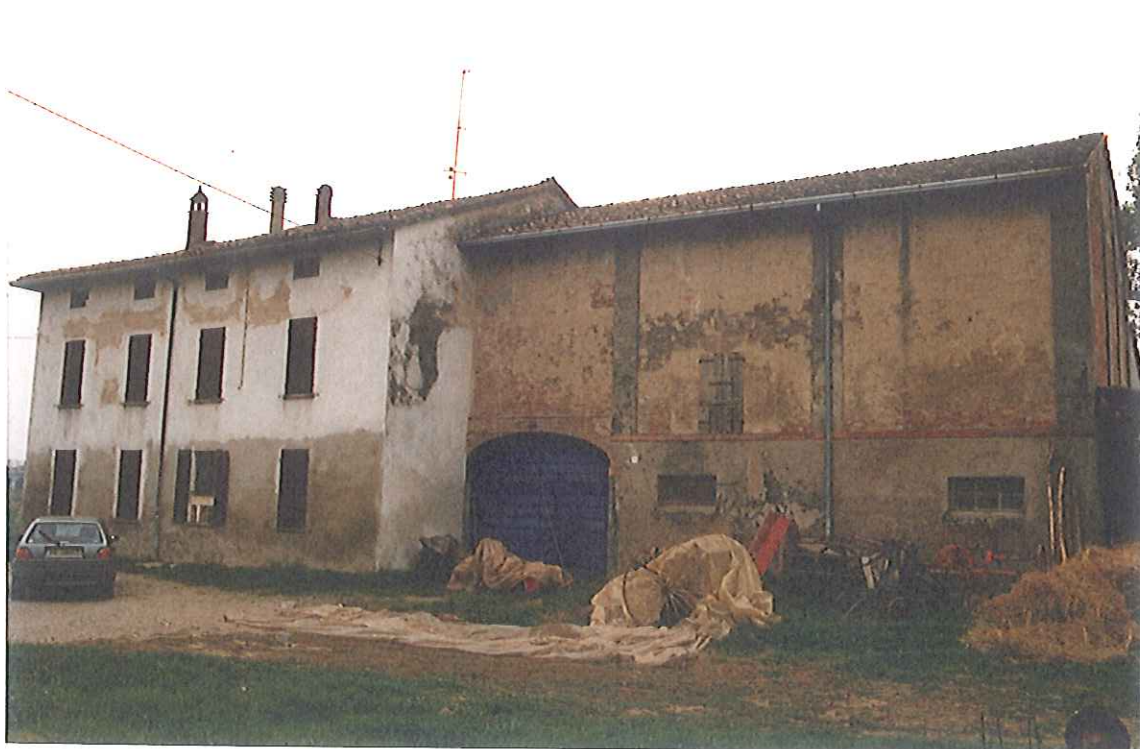
foto n° 2

Tipologia PORTA MORTA Epoca di impianto A
 Struttura MURATURA INTONACATA SOLAI IN LEGNO
 Copertura 3 F. COPPI
 Elementi costruttivi notevoli PORTA MORTA, PORTICO AGGETTANTE
 Elementi decorativi e particolari FASCIA MARCAPIANO, STUCCO A VISTA NEL ROSICO
 Serramenti BATTENTI IN LEGNO CON INFELIATE AL PIANO INFERIORE
 Alterazioni PORTA MORTA CHiusa DA UN PORTALE IN LEGNO: TETTO IN
 Stato di conservazione DISCRETO
 Note _____
