COMUNE DI FONTANELATO

PIANO REGOLATORE GENERALE - INDAGINE URBANISTICA

PATRIMONIO EDILIZIO IN TERRITORIO AGRICOLO

scheda n° 4/71Località _____ Via CANNETOLO N° 70

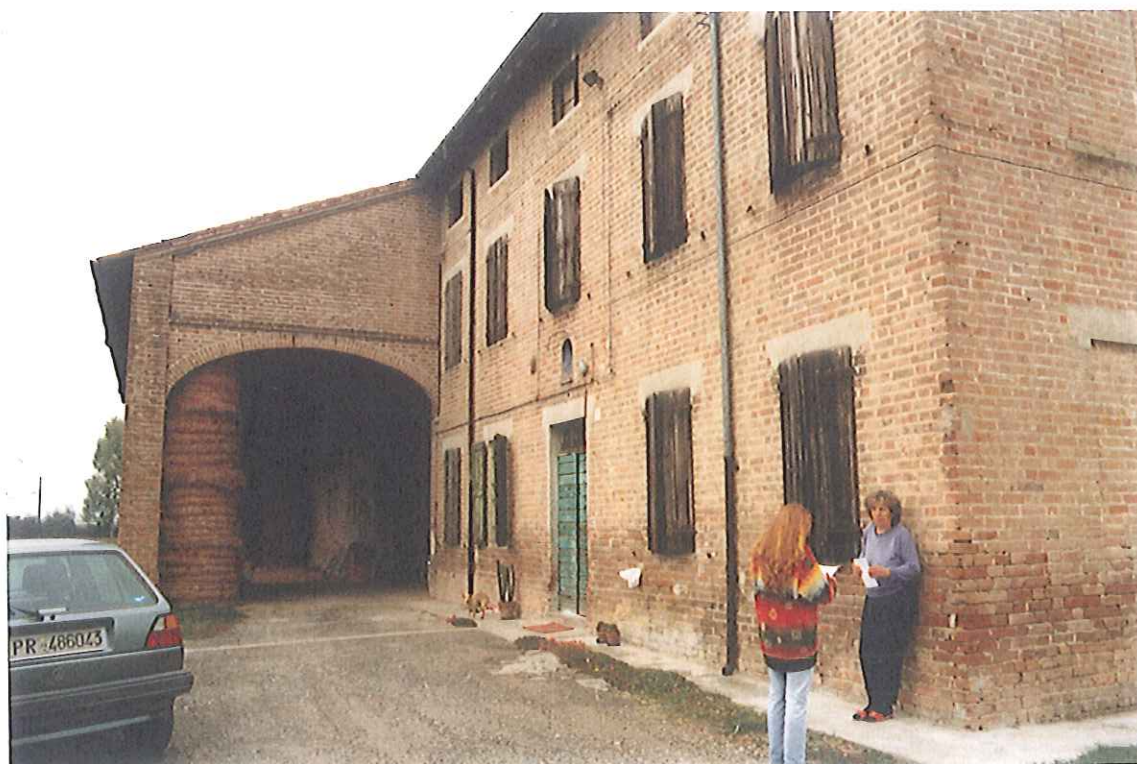
foto n° 1

Tipologia PORTA MORIA Epoca di impianto B
 Struttura MASONI, SOLAI IN LEGNO
 Copertura 3 F. COPPI CON CAPRIATE
 Elementi costruttivi notevoli PORTA MORIA, PORTICO AGGETTANTE
 Elementi decorativi e particolari STRUTTURA A RILIEVO PORTICO RUSTICO
 Serramenti DATTENTI IN LEGNO CON INFERRIATE AL P.I.
 Alterazioni TETTOIA ULI
 Stato di conservazione _____
 Note _____

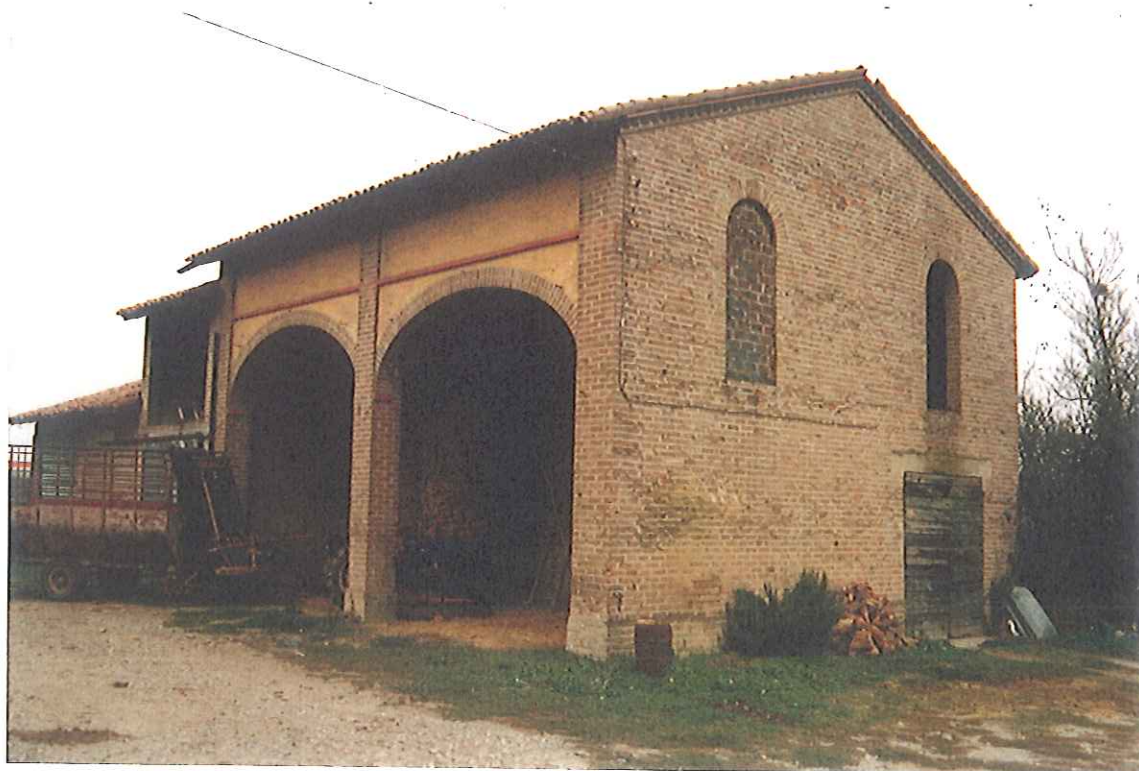
foto n° 3

Tipologia BARACCHE SSA Epoca di impianto B
 Struttura MATTONI
 Copertura 2 F. COPPI
 Elementi costruttivi notevoli _____
 Elementi decorativi e particolari STRUTTURA A RIVELLO; DECORAZIONI SOTTOTETTO
 Serramenti PORTA LEGNO
 Alterazioni TAMPONAMENTO FINESTRE
 Stato di conservazione _____
 Note _____
