COMUNE DI FONTANELLATO
PIANO REGOLATORE GENERALE - INDAGINE URBANISTICA

PATRIMONIO EDILIZIO IN TERRITORIO AGRICOLO

scheda n° 8/102

Località _____ Via STR. CON. MONTAURA n° 137

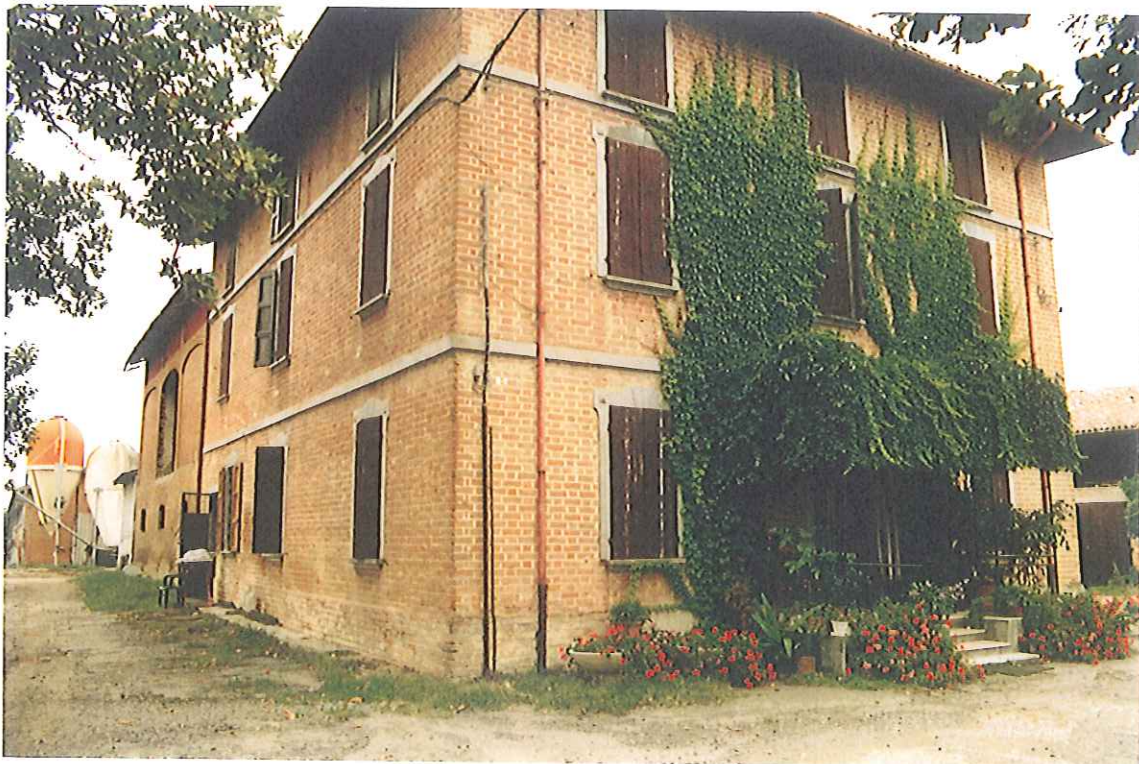
foto n° 1

Tipologia RESID. RURALE A CORPI GIUSTAPPosti Epoca di impianto B
 Struttura DURATURA A VISTA - SOLAI PIANI IN LEGNO
 Copertura 3 FALDE - COPPI SU STRUTTURA IN LEGNO
 Elementi costruttivi notevoli PORFICO AGGETTANTE SU PILASTRI - TETTOIA D'INGRESSO
 Elementi decorativi e particolari FASCEDARCAPIANI - DURATURE IN RIV' EVO - ROSONI
 Serramenti BATTENTI IN LEGNO - INFERRIATE (P.T.) PORTA IN FERRO - VETRO
 Alterazioni SCALA ESTERNA - (4 GRADINI) CON TETTOIA / PERGOLATO
 Stato di conservazione DISCRETO
 Note _____

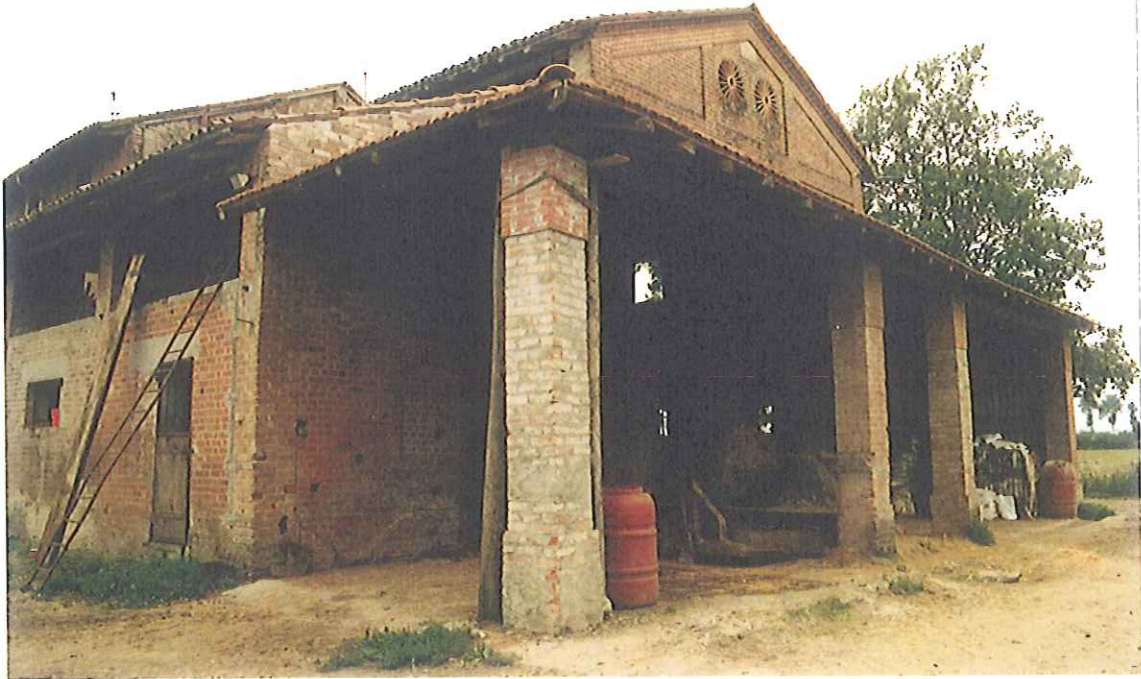
foto n° 2

Tipologia RESID. RURALE A CORPI GIUSTAPPISTI Epoca di impianto B
Struttura MURATURA INTONACATA / AB. - A VISTA / R. - SOLAI PIANI
Copertura 2 FAUDE - COPPI SU TRAVI E CAPRIATE IN LEGNO
Elementi costruttivi notevoli RUSTICO 'APERTO'
Elementi decorativi e particolari _____
Serramenti BATTENTI IN LEGNO - IN FERRIATE (P.T.) - PORTA IN FERRO
Alterazioni TETTOIA IN LEGNO E LATERA - PORTA SCORREVOLE IN FERRO
Stato di conservazione DISCRETO
Note _____

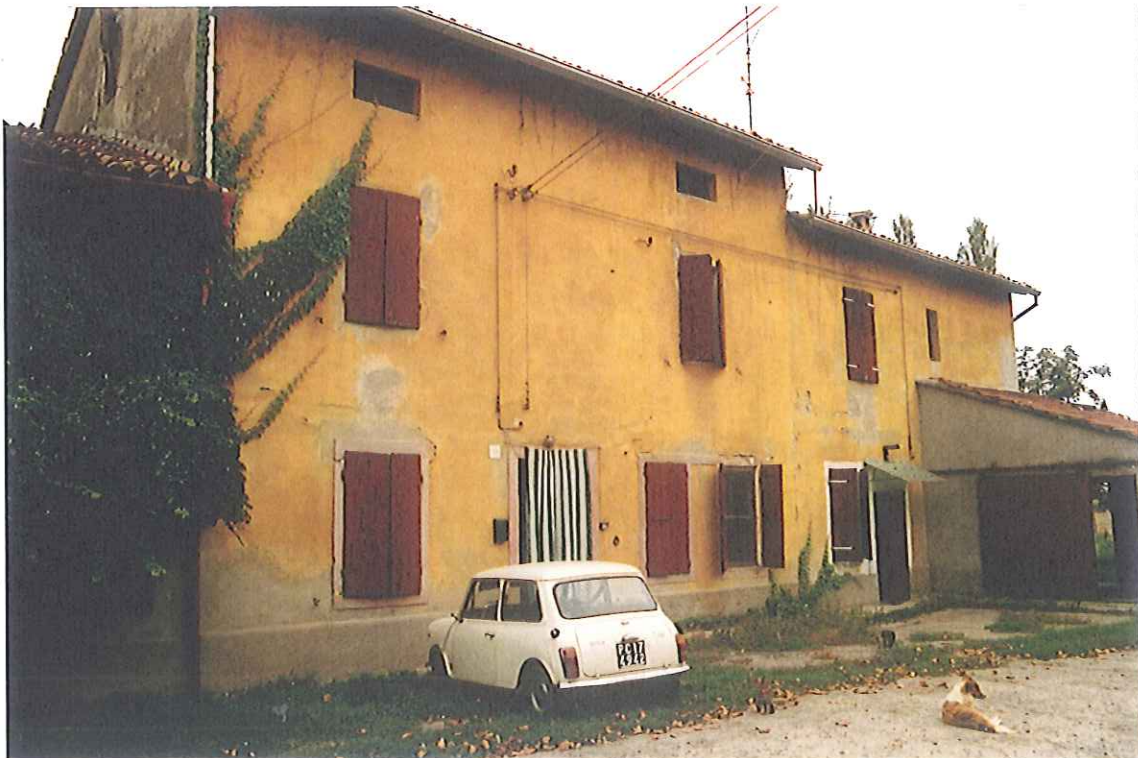
foto n° 3

N° edificio	1	2	3	4
Tipo edilizio	G ₂	G ₂	H ₅	H ₆
Epoca di costruzione	B	B	D	D
N° piani f.t./H max	3p,	2p. + S	6 m,	7 m,
Interrato/seminterrato	SEMINT.			
Copertura/Pendenza	3 FAUDE	2 FAUDE	2 FAUDE	2 FAUDE IN LONGRUE
Manto di copertura	COPPI	COPPI	ETERMIT	LATIERA
Finitura	MASTUCCI	INTONACO / MASTUCCI	CLS	LATIERA
Aggetti	PORTICO	TETTOIA IN LATIERA		
Manufatti accessori				
Stato di conservazione	DISCRETO	DISCRETO	BUONO	NEBIOCRE
Valore ambientale	V.A.	V.A.		
Inserimento ambientale	BUONO	BUONO	PESSIMO	PESSIMO
Uso prevalente	R.A.	R.A.	AC ₂	AC ₃
Uso secondario				
Uso piano terra				
Uso interr./seminterr	G ₂			
N° alloggi	1	1		
Grado di utilizzo	C	C	C	C
Note - foto n°	1. 2	3. 4
