COMUNE DI FONTANELLATO PIANO REGOLATORE GENERALE - INDAGINE URBANISTICA

PATRIMONIO EDILIZIO IN TERRITORIO AGRICOLO

scheda n° 8/103

Località _____ Via STR. CON. MONTAUARA n° 136

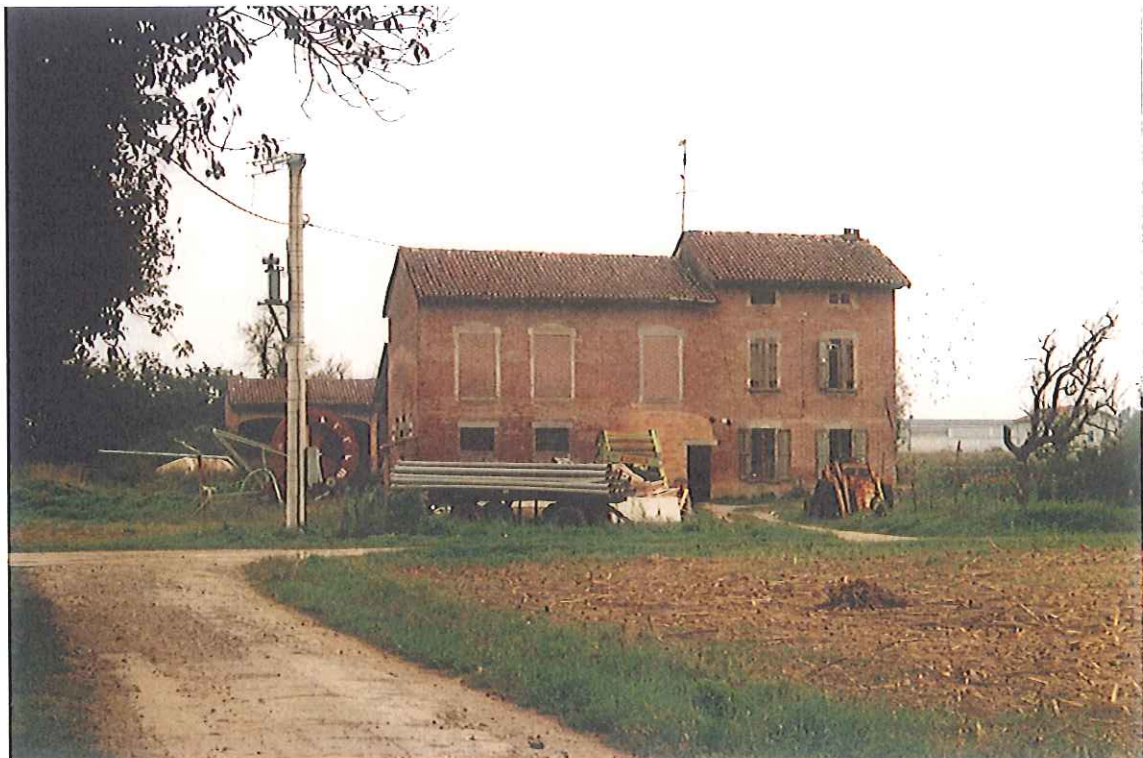
foto n° 7

Tipologia RESID. RURALE A PORTA D'ORTA Epoca di impianto B
 Struttura MURATURA A VISTA - SOLAI PIANI
 Copertura TRACCE - COPPI SU TRAVATURA IN LEGNO
 Elementi costruttivi notevoli PORTICO AGGETTANTE - PORTA D'ORTA
 Elementi decorativi e particolari CORNICE D'INTONACO NELLE FINESTRE
 Serramenti BATTENTI IN LEGNO - IN FERRIATE (P.T.)
 Alterazioni INTERVENUTI IN MURATURA DELLA PORTA D'ORTA - ELEMENTI
 Stato di conservazione DISCRETO I IN C.A.
 Note _____

Tipologia BARCHESSA Epoca di impianto B
Struttura DURATURA A VISTA
Copertura 2 FAUCI - COPPI SU TRAVATURA IN LEGNO
Elementi costruttivi notevoli _____
Elementi decorativi e particolari DURATURA IN RILIEVO
Serramenti _____
Alterazioni _____
Stato di conservazione DISCRETO
Note _____
