COMUNE DI FONTANELLATO
PIANO REGOLATORE GENERALE - INDAGINE URBANISTICA

PATRIMONIO EDILIZIO IN TERRITORIO AGRICOLO

scheda n° 8/58

Località CASABARBATO Via STR. CON. OLTI N° 161

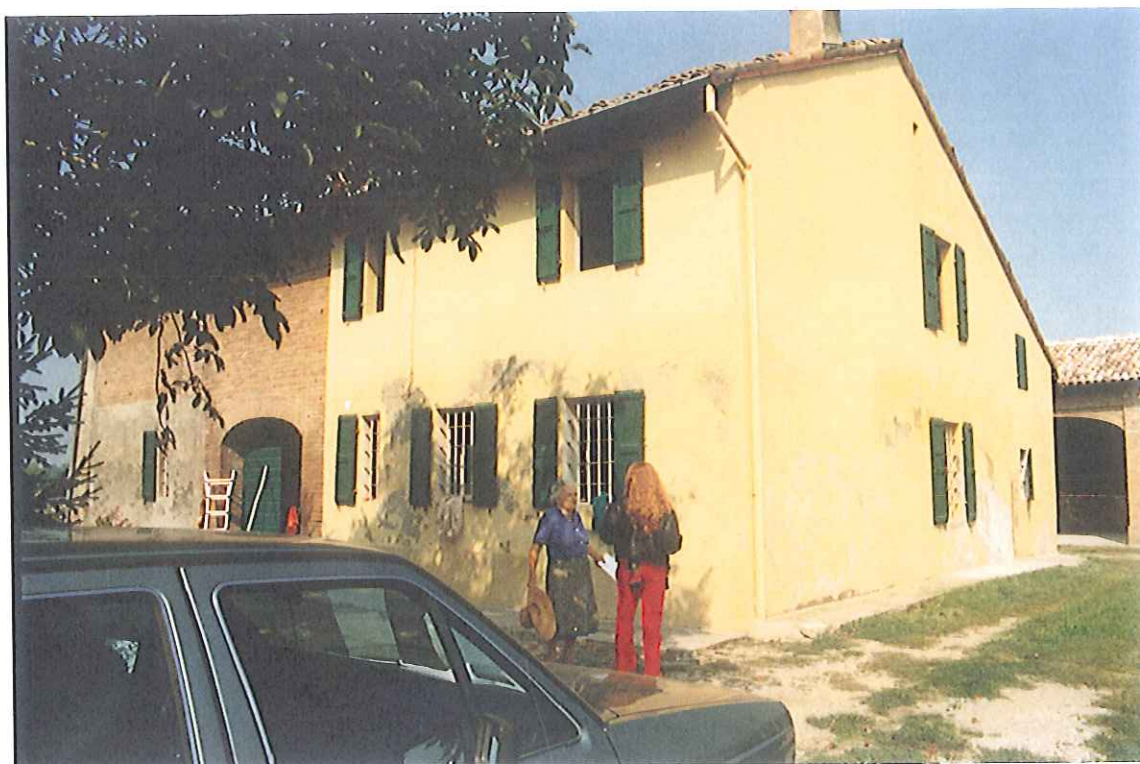
foto n° 7

Tipologia RESID. RURALE A PORTA DORTA Epoca di impianto A
Struttura MURATURA INTONACATA / AB. - A VISTA / RUSTICO - SOLAI PIALI
Copertura 2 FALDE ASIMMETRICHE - COPPI SU TRAVATURA IN LEGNO
Elementi costruttivi notevoli PORTA DORTA ARCHIVOLTATA
Elementi decorativi e particolari _____
Serramenti BATTENTI IN LEGNO - INFERRIATE (P.T.)
Alterazioni PARZIALE INTONACATURA DEL RUSTICO
Stato di conservazione BUONO
Note _____

Tipologia BARCHESSA Epoca di impianto A
Struttura MURATURA A VISTA
Copertura 2 FALDE - COPPI SU TRAVATURA IN LEGNO
Elementi costruttivi notevoli APERTURE FRONTALI AD ARCHI RIBASSATI
Elementi decorativi e particolari MURATURE IN RILIEVO
Serramenti _____
Alterazioni _____
Stato di conservazione BUONO
Note _____
