**COMUNE DI FONTANELLATO**  
**PIANO REGOLATORE GENERALE - INDAGINE URBANISTICA**

## PATRIMONIO EDILIZIO IN TERRITORIO AGRICOLO

scheda n° 8/62

Località CASALBARBATO

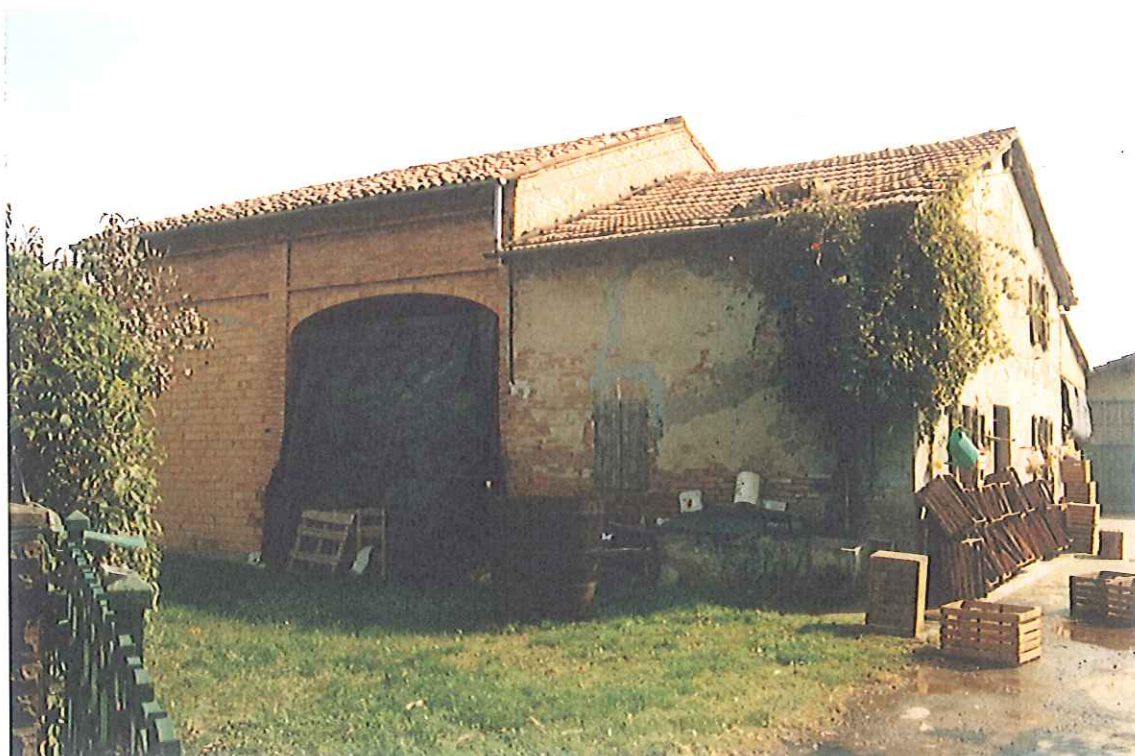
foto n° 1

Tipologia RESID. RURALE A CORPI GIUSTAPPosti Epoca di impianto A  
 Struttura MURATURA LUTOMACATA/AB. - A VISTA/R. - SQAI PIANI  
 Copertura 2 FAUDE - TEGOLE/AB. - COPPI/R. SU TRAVATURA IN LEGNO  
 Elementi costruttivi notevoli APERTURA NEL RUSTICO AD ARCO RIBASSATO  
 Elementi decorativi e particolari MURATURA A RILIEVO NEL RUSTICO  
 Serramenti BATTENTI IN LEGNO - INFERRIATE (P.T.)  
 Alterazioni UNA PARTE DI COPERTURA (SUL FIANCO) E' IN LANIERA  
 Stato di conservazione DEIOCRE  
 Note \_\_\_\_\_
