# COMUNE DI FONTANELATO

## PIANO REGOLATORE GENERALE - INDAGINE URBANISTICA

PATRIMONIO EDILIZIO IN TERRITORIO AGRICOLO

scheda n° 8/78Località CASABARBATO Via STR. CON. MONTANARA 1754

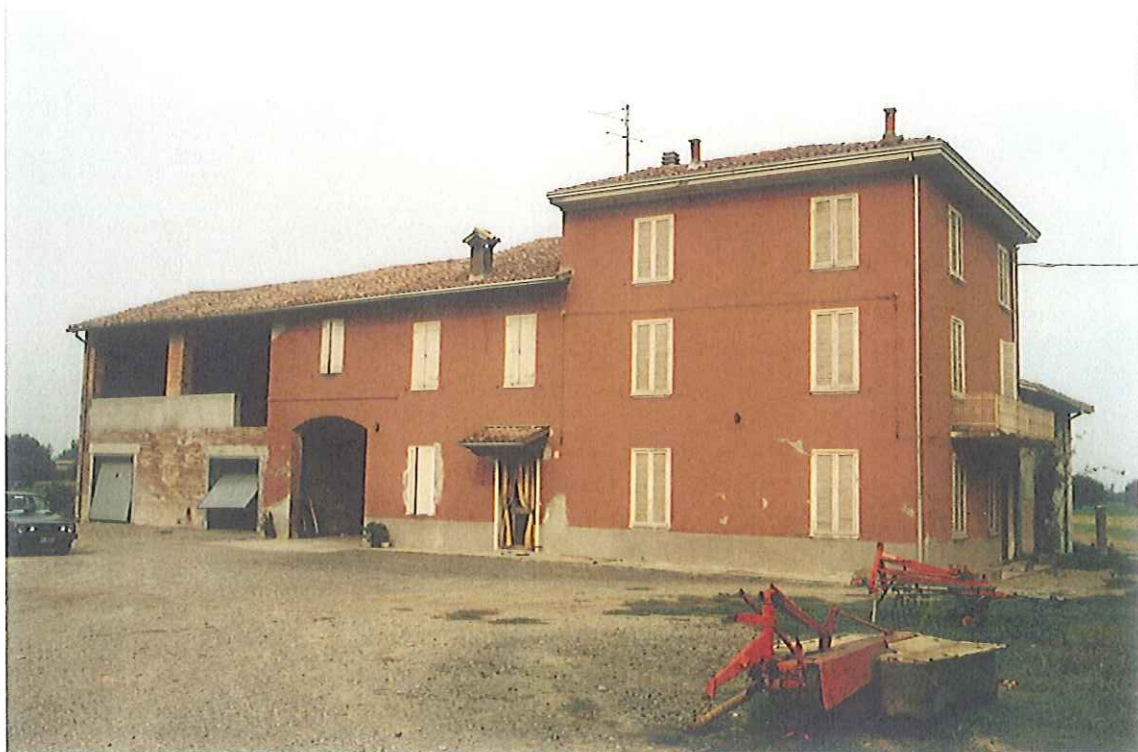
foto n° 1

Tipologia RESID. RURALE A PORTA MORTA Epoca di impianto A, B  
 Struttura MURATURA INTONACATA/AB. - A VISTA/R. - SOLAI PIANI  
 Copertura 3 FAUCI - COPPI SU TRAVATURA IN LEGNO  
 Elementi costruttivi notevoli PORTA MORTA AD ARCO RIBASSATO - BALCONE  
 Elementi decorativi e particolari TETTOIA D'INGRESSO - COPPI SU LEGNO  
 Serramenti BATTENTI IN LEGNO - PORTE BASCULANTI IN FERRO  
 Alterazioni L'EDIFICIO E' L'ESITO DI SUCCESSIVI AMPLIAMENTI INCONGRUI  
 Stato di conservazione BUONO  
 Note \_\_\_\_\_
