# COMUNE DI FONTANELLATO

## PIANO REGOLATORE GENERALE - INDAGINE URBANISTICA

PATRIMONIO EDILIZIO IN TERRITORIO AGRICOLO

scheda n° 8/90

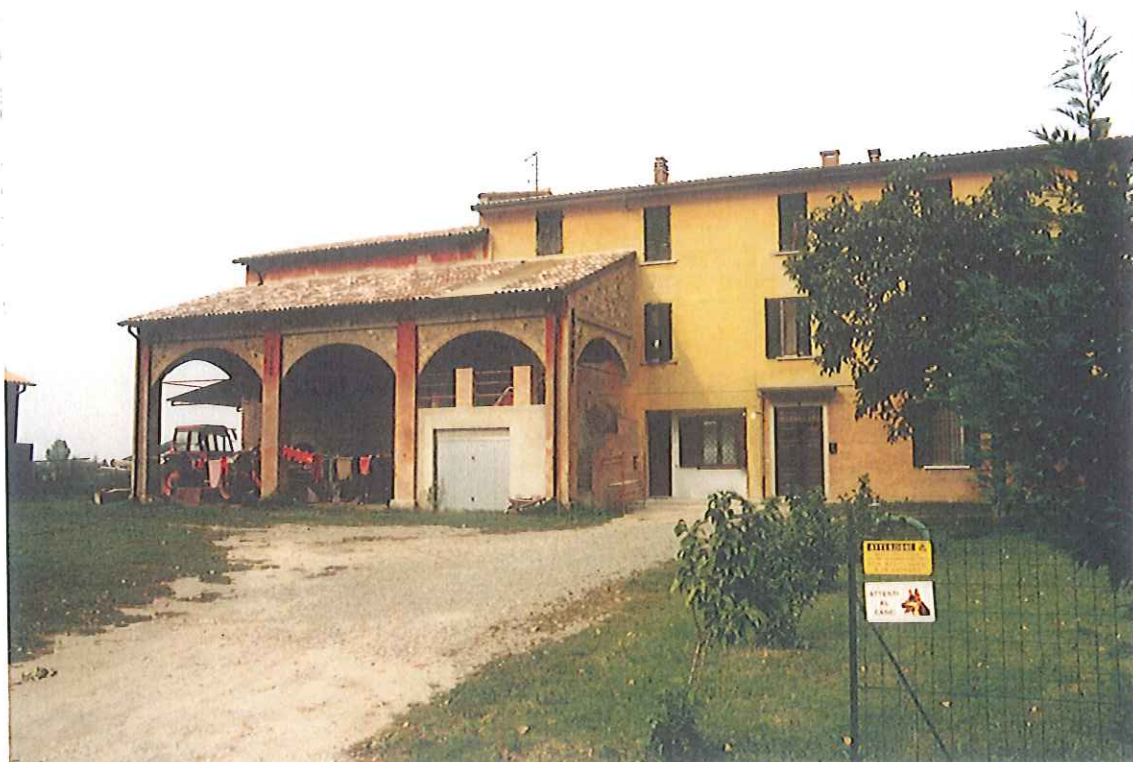
foto n° 1

Tipologia ACORPIGIUSTAPPOSTI (EX PORTA MORTA) Epoca di impianto A  
 Struttura MURATURA NISTA LATERIZIO-PIETRA INTONACO CON PARTI A VISTA  
 Copertura 3 FAUDE - COPPI SU TRAVATURA IN LEGNO  
 Elementi costruttivi notevoli PORTICO AGG. SU PILASTRI ED ARCHI - CRESTA TAGLIATA  
 Elementi decorativi e particolari MURATURA IN RILIEVO NEL RUSTICO  
 Serramenti BATTENTI IN LEGNO - INFERRIATE (P.T.)  
 Alterazioni PORTE DEL PORTICO TRASFORATE IN LOGGIA/AUTORINCESSA  
 Stato di conservazione BUONO  
 Note \_\_\_\_\_

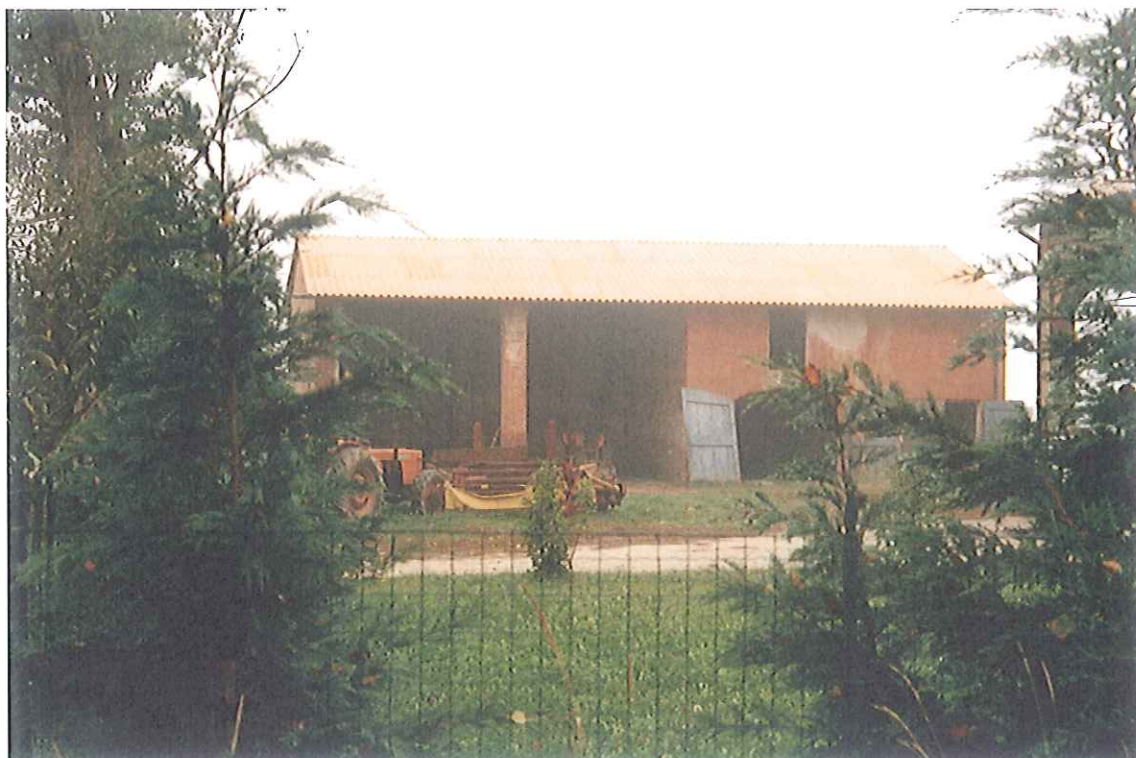
foto n° 2

Tipologia AC - FINEVIE CON RICOVERO ATTREZZI Epoca di impianto B  
 Struttura MURATURA LUTOMACITA  
 Copertura 2 FAUDE - ETREMIT SU TRAVI E CAPRIATE IN LEGNO  
 Elementi costruttivi notevoli PORTA AD ARCO RIBASSATO  
 Elementi decorativi e particolari \_\_\_\_\_  
 Serramenti BATTENTI IN LEGNO  
 Alterazioni COPERTURA IN MATERIALE INCONGRUO  
 Stato di conservazione DISCRETO  
 Note \_\_\_\_\_
