COMUNE DI FONTANELLATO PIANO REGOLATORE GENERALE - INDAGINE URBANISTICA

PATRIMONIO EDILIZIO IN TERRITORIO AGRICOLO

scheda n° 8/94

Località _____ Via STR. CON. DELLE BERETTINE N° 57

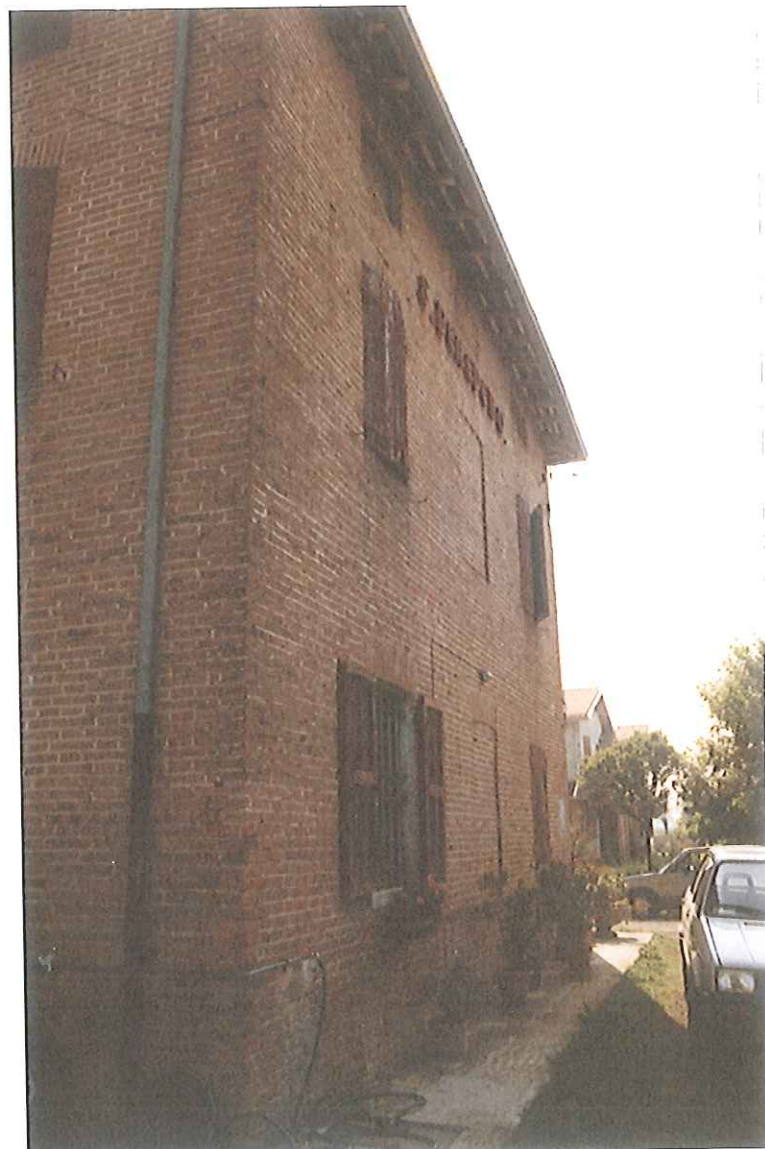
foto n° 1

Tipologia RESID. RURALE A PORTA D'ORTO Epoca di impianto B
 Struttura MURATURA A VISTA - SOLAI PIANI - PORTA D'ORTO CON VOLTA A BOTTE
 Copertura 3 FALDE - COPPI SU TRAVATURA IN LEGNO - CRESTA TAGLIAFUOCO
 Elementi costruttivi notevoli PORTICO AGGETTANTE SU ARCHI ELLITTICI
 Elementi decorativi e particolari MONTE DEL PODERE SCRITTO IN RILIEVO SU UN FIANCO
 Serramenti BATTENTI IN LEGNO - INFERRIATE (P.T.)
 Alterazioni TETTOIA D'INGRESSO CON GROUDA IN ACCIAIO IN ON
 Stato di conservazione BUONO
 Note _____
