544
COMUNE DI FONTANELATO
PIANO REGOLATORE GENERALE - INDAGINE URBANISTICA

PATRIMONIO EDILIZIO IN TERRITORIO AGRICOLO

scheda n° 12/7

Località SANGUINARO Via STR. CON. DELLE BERETTINE n° 89

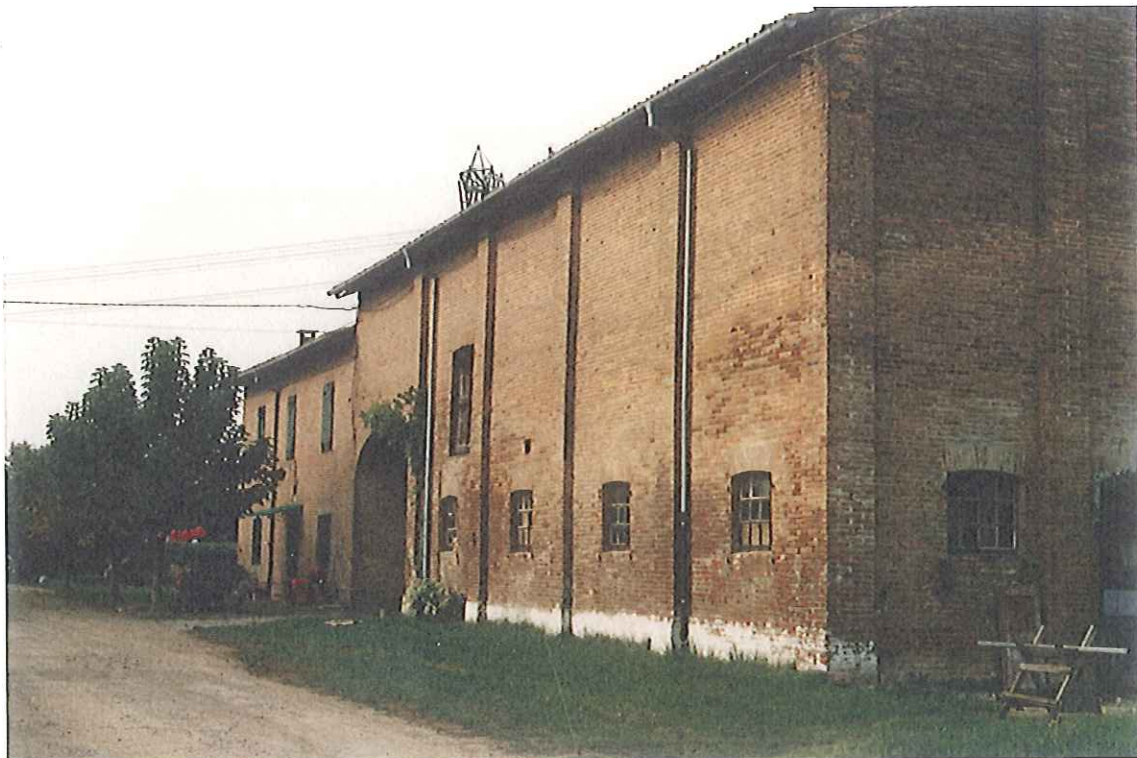
foto n° 1

Tipologia RESID. RURALE A PORTA DORTA Epoca di impianto B
 Struttura MURATURA A VISTA - SOLAI PIANI IN LEGNO
 Copertura 3 FAUDE - COPPI SU TRAVI E CAPRIATE IN LEGNO
 Elementi costruttivi notevoli PORTICO AGGETTANTE - PORTA DORTA ARCHIVOLTATA
 Elementi decorativi e particolari LESENATURE NEL RUSTICO - PIATTABANDE
 Serramenti BATTENTI IN LEGNO - IN FERRIATE (P.T.)
 Alterazioni DANNO ANDAMENTO POSTERIORE DELLA PORTA DORTA (in legno)
 Stato di conservazione BUONO
 Note _____

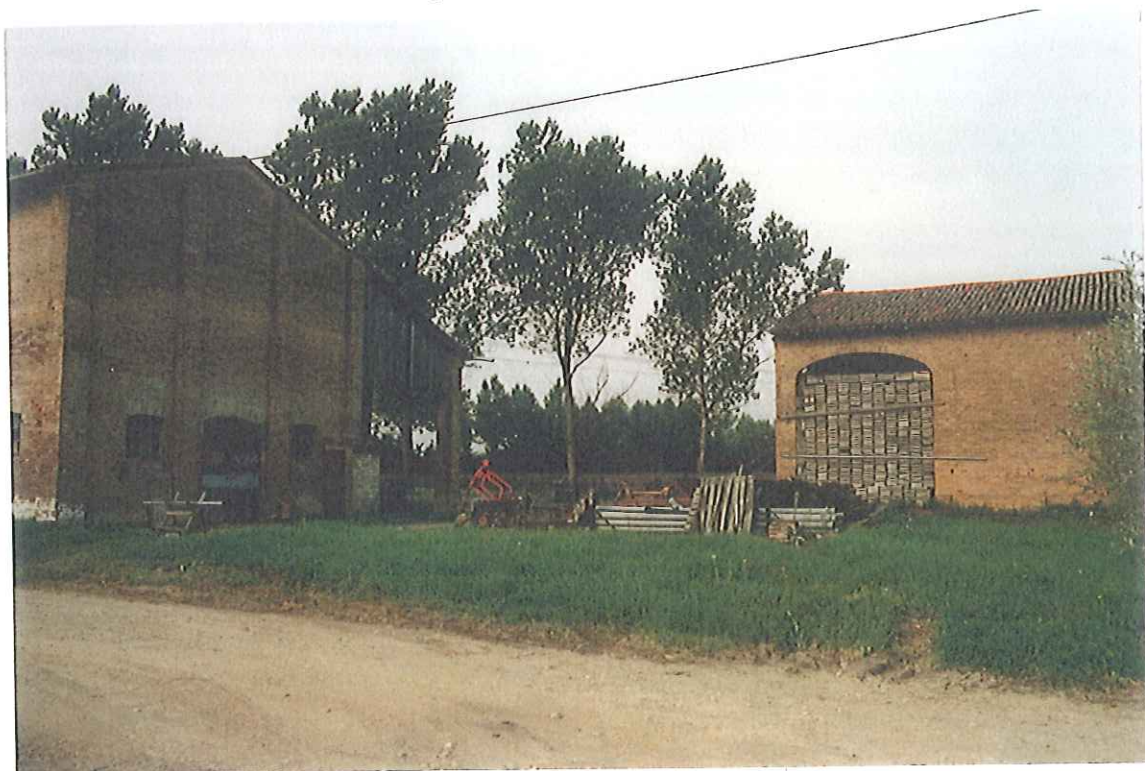
foto n° 2

Copertura 2 FALDE - COPPI SU TRAVI E CAPRIATE IN LEGNO

Elementi costruttivi notevoli APERTURE AUTE AD ARCHI ELLITTICI

Alterazioni INTERRAMENTO IN LEGNO - RIFACIMENTO DI PARTITIONARIA

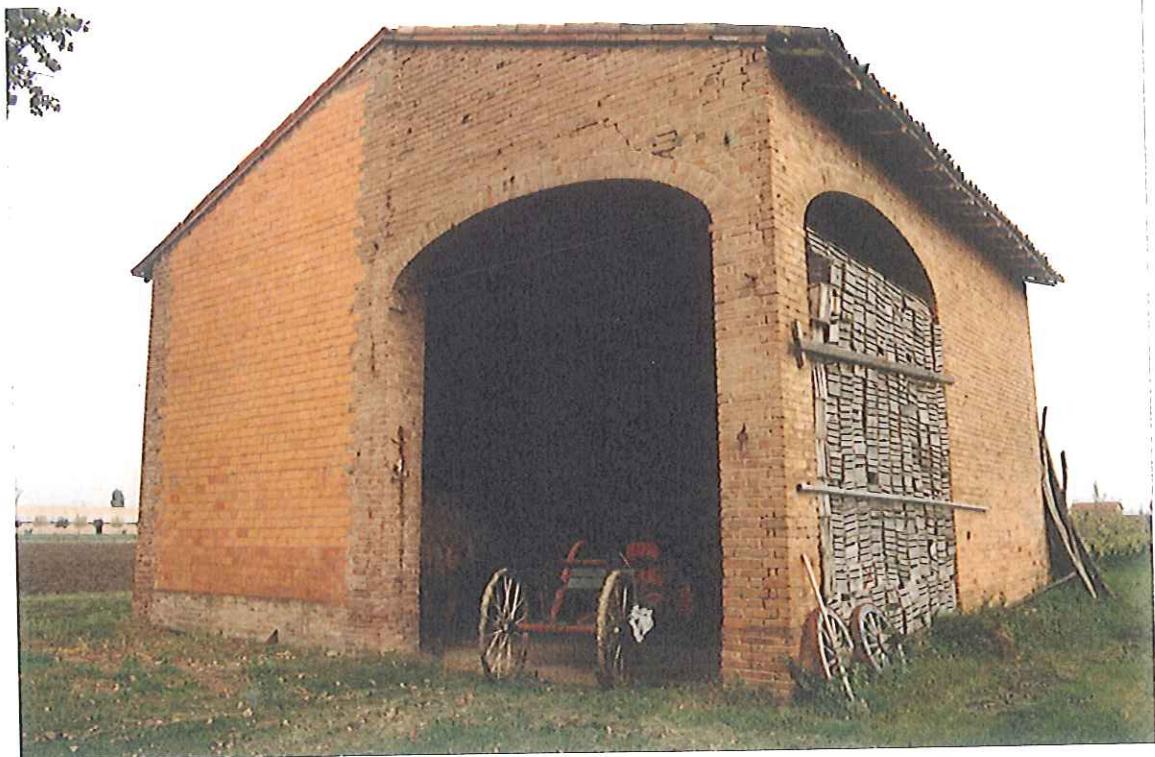
foto n° 5

Struttura DURATURA NISTA PIETRA E LATERIZIO - TRACCE DI INTONACO

Copertura PIANTA IN CEMENTO ARMATO

Stato di conservazione DETERIORE
