COMUNE DI FONTANELLATO
PIANO REGOLATORE GENERALE - INDAGINE URBANISTICA

PATRIMONIO EDILIZIO IN TERRITORIO AGRICOLO

scheda n° 6/28

Località AUBARETO

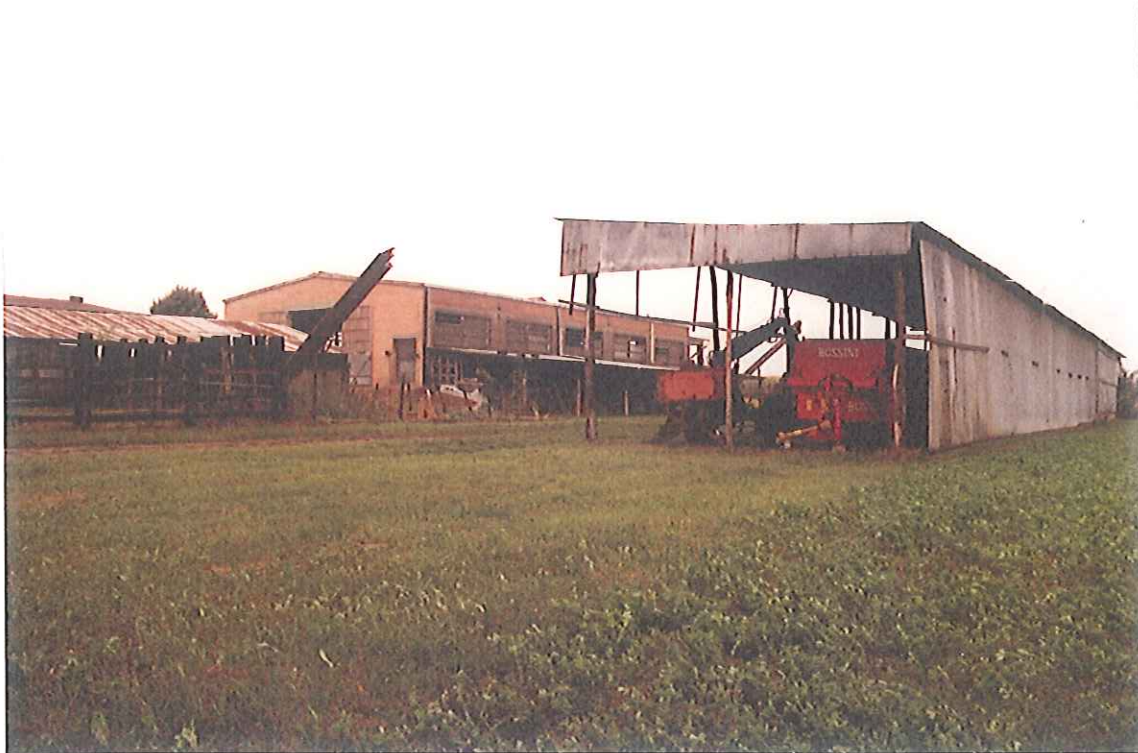
foto n° 1

Tipologia RESID. RURALE A CORPI GIUSTAPPosti Epoca di impianto A
 Struttura TRATTURA A VISTA - SOLAI PIANI IN LEGNO
 Copertura 2 FALDE - COPPI SU TRAVATURA IN LEGNO
 Elementi costruttivi notevoli PORTICI AGGETTANTI
 Elementi decorativi e particolari _____
 Serramenti BATTENTI IN LEGNO - INFERRIATE (P.T.)
 Alterazioni TRATTAMENTO PORTICO CON ONDULINE - TETTOIA
 Stato di conservazione DEDIOCRE
 Note _____

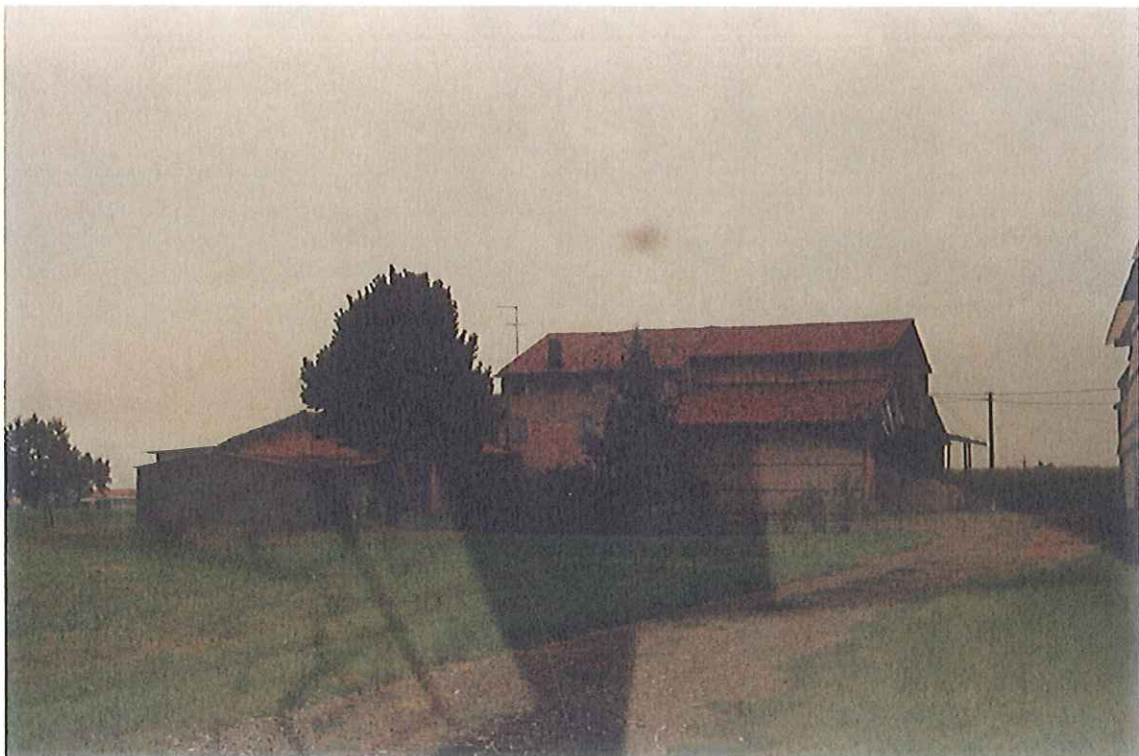
foto n° 2

N° edificio	1	2	3	4
Tipo edilizio	H ₄	H ₆	H ₆	G ₂
Epoca di costruzione	C	C	C	A
N° piani f.t./H max	6m.	4m.	4m.	2P+S.
Interrato/seminterrato				
Copertura/Pendenza	2 FALDE	2 FALDE	2 FALDE	2 FALDE
Manto di copertura	ETERNIT	LANIERA	LANIERA	COPPI
Finitura	PIATTONI	LANIERA	LANIERA	PIATTONI
Aggetti				PORTICO
Manufatti accessori				
Stato di conservazione	DISCRETO	NE DIOCRE	NE DIOCRE	NE DIOCRE
Valore ambientale				V.A.
Inserimento ambientale	INSUFF.	PESSIMO	PESSIMO	BUONO
Uso prevalente	AC ₁	AC ₃	AC ₃	R.A.
Uso secondario				
Uso piano terra				
Uso interr./seminterr				
N° alloggi				1
Grado di utilizzo	C	C	C	C
Note - foto n°	1	1 - 2	2	2
