COMUNE DI FONTANELLATO
PIANO REGOLATORE GENERALE - INDAGINE URBANISTICA

PATRIMONIO EDILIZIO IN TERRITORIO AGRICOLO

scheda n° 6/53

BENI CULTURALI

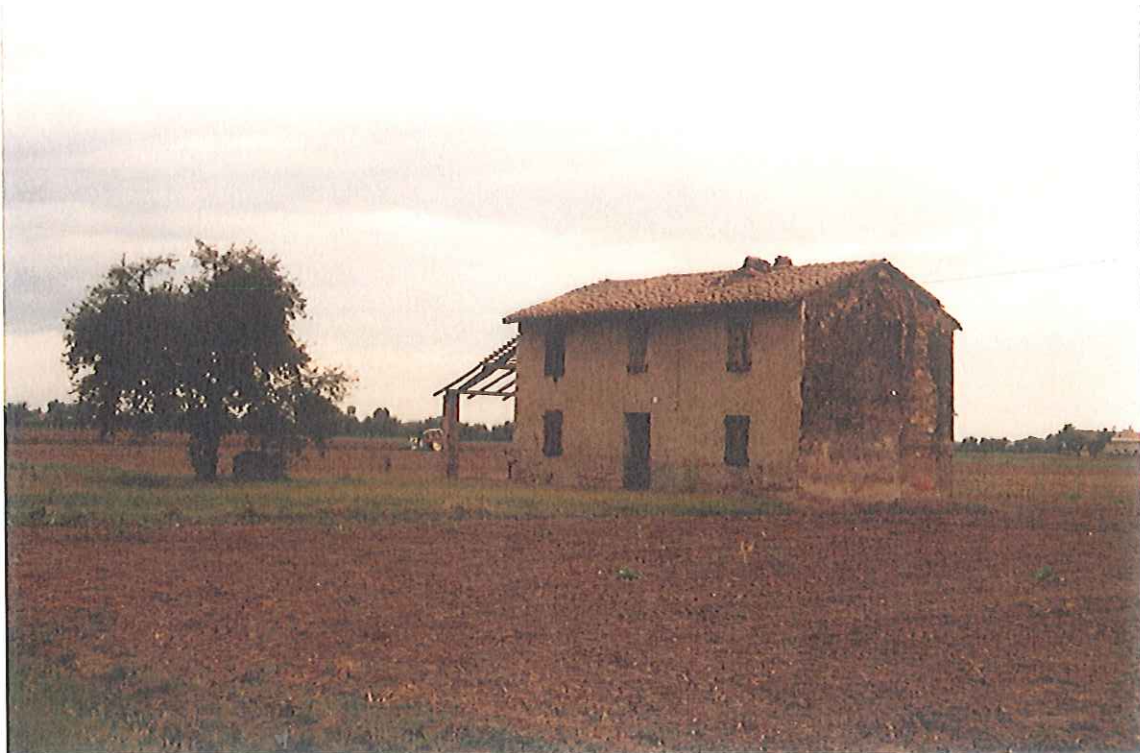
foto n° 1

Tipologia RESID. RURALE A CORPI GIUSTAPPosti Epoca di impianto B
 Struttura TRATTURA INTONACATA - SOLAI PIANI IN LEGNO
 Copertura 2 FALDE - COPPI SU TRATTURA IN LEGNO
 Elementi costruttivi notevoli PORTICO AGGETTANTE SUL FIANCO - 1 FALDA
 Elementi decorativi e particolari _____
 Serramenti BATTENTI IN LEGNO - INFERRIATE (P.T.)
 Alterazioni _____
 Stato di conservazione PESSIMO - (LA COPERTURA DEL PORTICO E' CADUTA)
 Note _____
