COMUNE DI FONTANELLATO
PIANO REGOLATORE GENERALE - INDAGINE URBANISTICA

PATRIMONIO EDILIZIO IN TERRITORIO AGRICOLO

scheda n° 6/15

Località AUBARETO Via n° 60

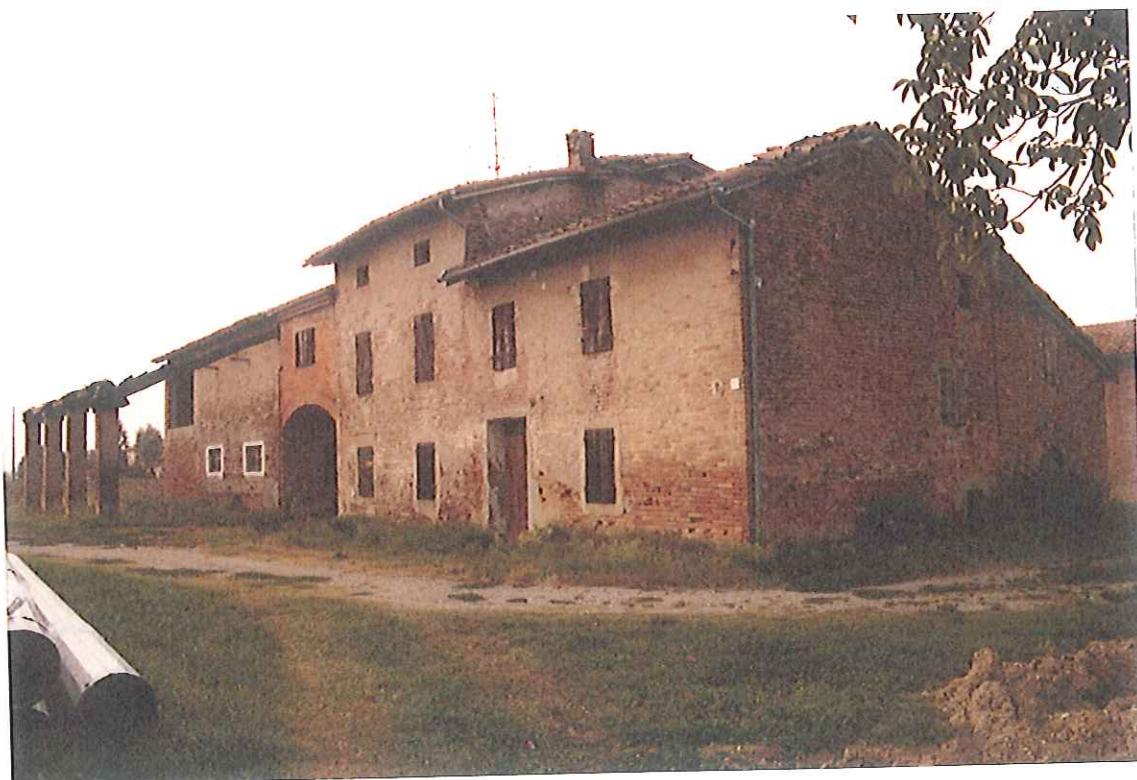
foto n° 1

Tipologia ACORPI GIUSTAPPosti con PORTA PORTA Epoca di impianto A
 Struttura MURATURA PIETRA+LATERIZIO - TRACCE DI INTONACO - SOLAI PIANI
 Copertura 2 FALDE - COPPI SU TRAVATURA IN LEGNO
 Elementi costruttivi notevoli PORTICI AGGETTANTI - PORTA PORTA ARCHIVOLT.
 Elementi decorativi e particolari _____
 Serramenti BATTENTI IN LEGNO - INFERRIATE (P.T.)
 Alterazioni PORTA DELLA STALLA IN LAMIERA.
 Stato di conservazione PESSIMO - I PORTICI SONO TOTALMENTE SCOPERTI
 Note _____

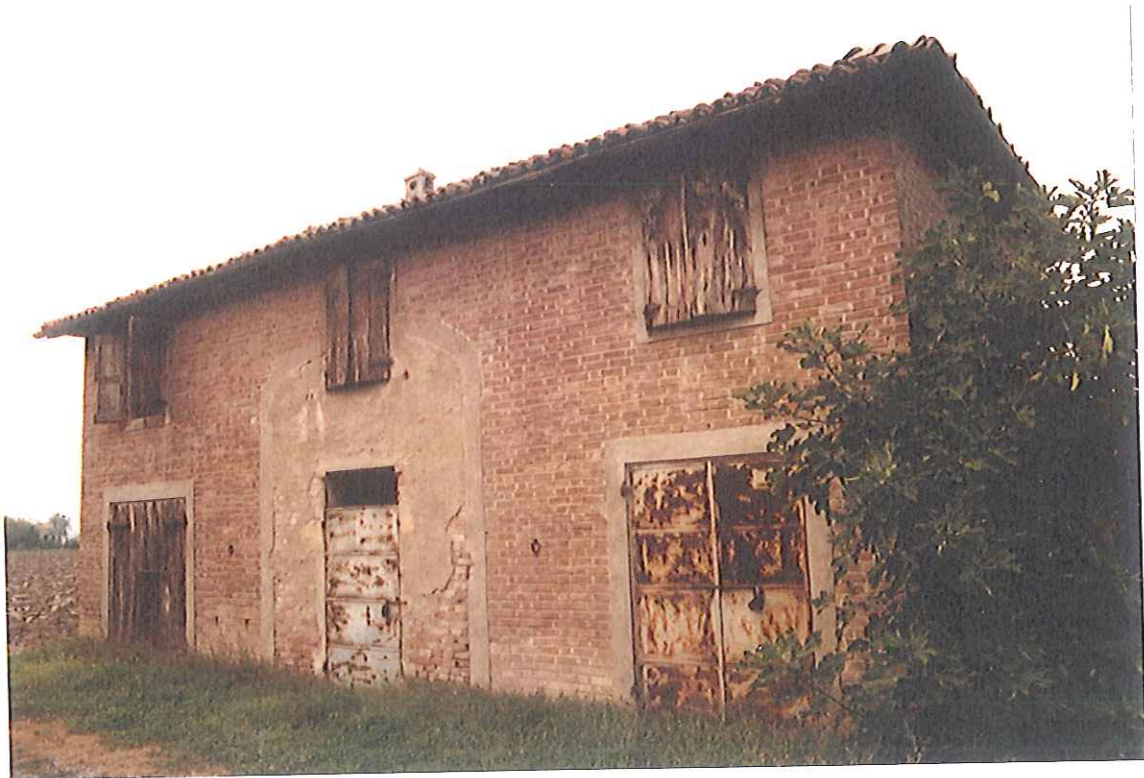
foto n° 3

Tipologia AC. DEPOSITO ATTREZZI Epoca di impianto B
Struttura TURATURA A VISTA - SOLAI PIANI IN LEGNO
Copertura 4 FALDE - COPPI SU TRAVATURA IN LEGNO
Elementi costruttivi notevoli _____
Elementi decorativi e particolari _____
Serramenti BATTENTI IN LEGNO - PORTE IN FERRO
Alterazioni ABBANDONAMENTO DELL'ORIGINARIA APERTURA ALTA ARCHIVOLT.
Stato di conservazione DEIOCRE
Note _____
