COMUNE DI FONTANELLATO  
PIANO REGOLATORE GENERALE - INDAGINE URBANISTICA

PATRIMONIO EDILIZIO IN TERRITORIO AGRICOLO

scheda n° 8/30

Località GRUGNO Via n° 17

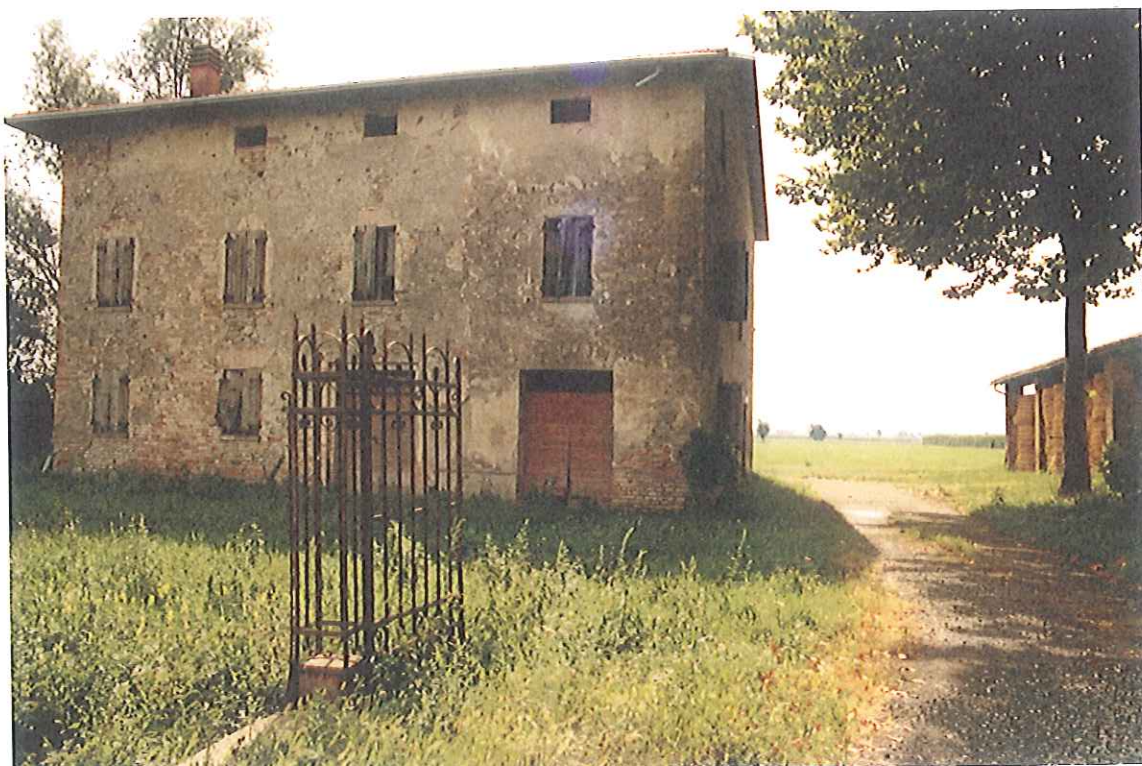
foto n° 1

Tipologia RESIDENZA RURALE Epoca di impianto A  
Struttura MURATURA - INTONACO FATICOSAMENTE - SOLAI PIANI  
Copertura 3 FALDE - TEGOLE  
Elementi costruttivi notevoli \_\_\_\_\_  
Elementi decorativi e particolari PORTONE IN LEGNO  
Serramenti BATTENTI IN LEGNO - INFERRIATE (P.T.)  
Alterazioni NUOVA COPERTURA IN TEGOLE - CANINI INCONGRUI  
Stato di conservazione DETERIORE  
Note \_\_\_\_\_

Tipologia STALLA / FENILE Epoca di impianto B  
Struttura TURATURA A VISTA / INTONACO FATTISCENTE  
Copertura 2 FAIDE SFALSATE - COPPI SU TRAVATURA IN LEGNO  
Elementi costruttivi notevoli PORTICO AGGETTANTE SU DUE LATI CONTIGUI  
Elementi decorativi e particolari TAVOLANENTI IN TAVOLINI A GELOSIA.  
Serramenti \_\_\_\_\_  
Alterazioni \_\_\_\_\_  
Stato di conservazione DISCRETO  
Note \_\_\_\_\_

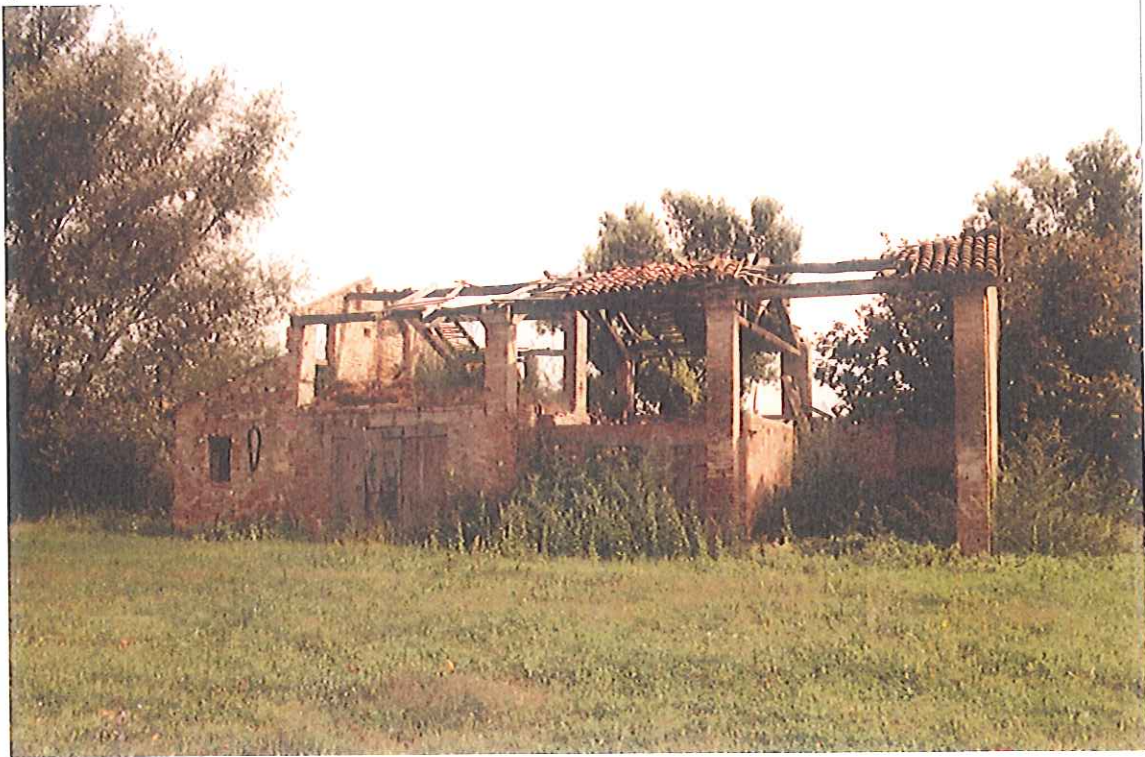
foto n° 4

Tipologia AC. RICOVERO ATTREZZI LEGNAMI Epoca di impianto A  
Struttura MURATURA A VISTA - SOLAI PIANI IN LEGNO  
Copertura 2 FALDE - COPPI SU TRAVI IN LEGNO (CADUTO)  
Elementi costruttivi notevoli \_\_\_\_\_  
Elementi decorativi e particolari \_\_\_\_\_  
Serramenti BATTENTI IN LEGNO  
Alterazioni \_\_\_\_\_  
Stato di conservazione PESSIMO  
Note \_\_\_\_\_
