# COMUNE DI FONTANELLATO PIANO REGOLATORE GENERALE - INDAGINE URBANISTICA

PATRIMONIO EDILIZIO IN TERRITORIO AGRICOLO

scheda n° 9/1

Località FONTANELLATO Via STR. PROV. DI BUSSETO

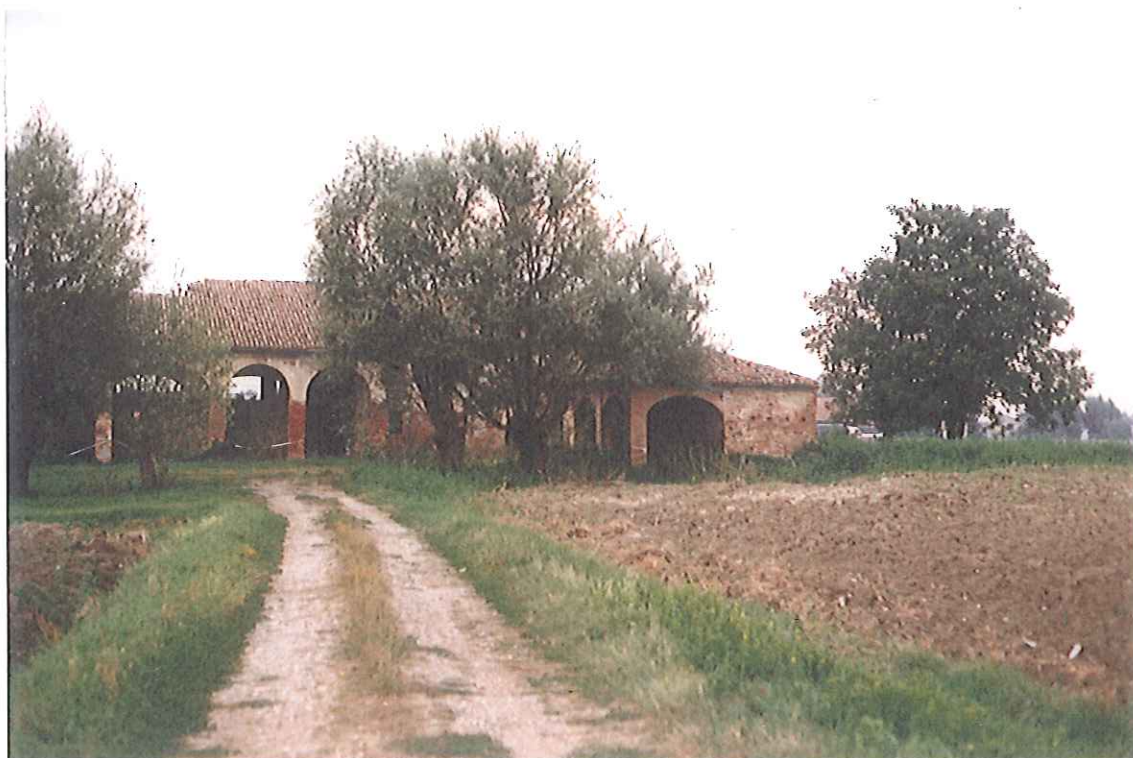
foto n° 1

Tipologia RESID. RURALE A CORPI GIUSTAPPosti Epoca di impianto A

Struttura MURATURA INTONACATA - SOLAI PIANI IN LEGNO

Copertura 3 FALDE - COPPI SU TRAVI E CAPRIATE IN LEGNO

Elementi decorativi e particolari DOPPIO PORTICO ARCHIVOLTATO

Stato di conservazione PESSIMO - LA COPERTURA DEL RUSTICO E' CADEUTE

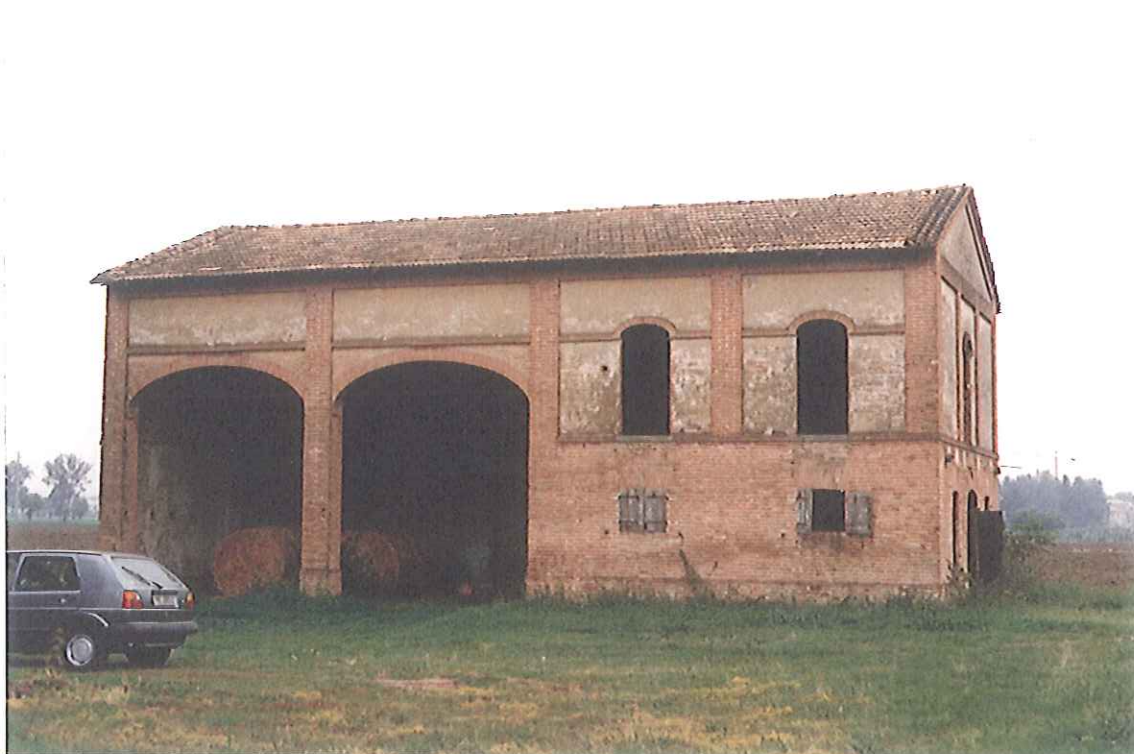
foto n° 4

Tipologia AC. RICOVERO ATTREZZI - POUATO Epoca di impianto A

Struttura MURATURA A VISTA -

Copertura 4 FALDE - COPPI SU TRAVATURA IN LEGNO

Elementi costruttivi notevoli PORTICO ARCHI VOITATO

Stato di conservazione PESSIMO
