506
COMUNE DI FONTANELLATO
PIANO REGOLATORE GENERALE - INDAGINE URBANISTICA

PATRIMONIO EDILIZIO IN TERRITORIO AGRICOLO

scheda n° 9/10

Località FONTANELLATO Via STR. CON. BEWEWA N° 46

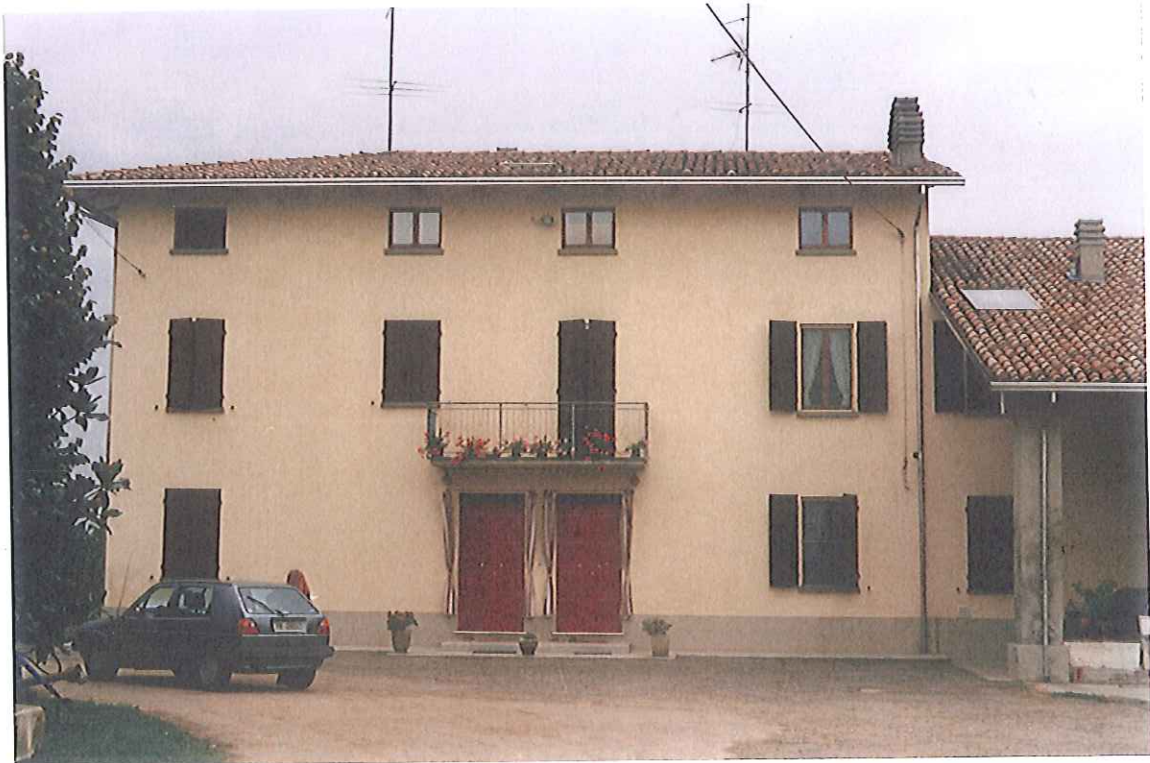
foto n° 1

Tipologia RESID. RURALE A CORPI GIUSTAPPISTI Epoca di impianto A

Struttura MURATURA INTONACATA - SOLAI PIANI

Copertura 3 FALDE - COPPI SU TRAVI E CAPRIATE IN LEGNO

Elementi costruttivi notevoli PORTICO AGGETTANTE

Serramenti BATTENTI IN LEGNO - IN FERRIATE (P.T.)

Alterazioni BALCONE

Note EDIFICIO RISTRUTTURATO NEL 1983

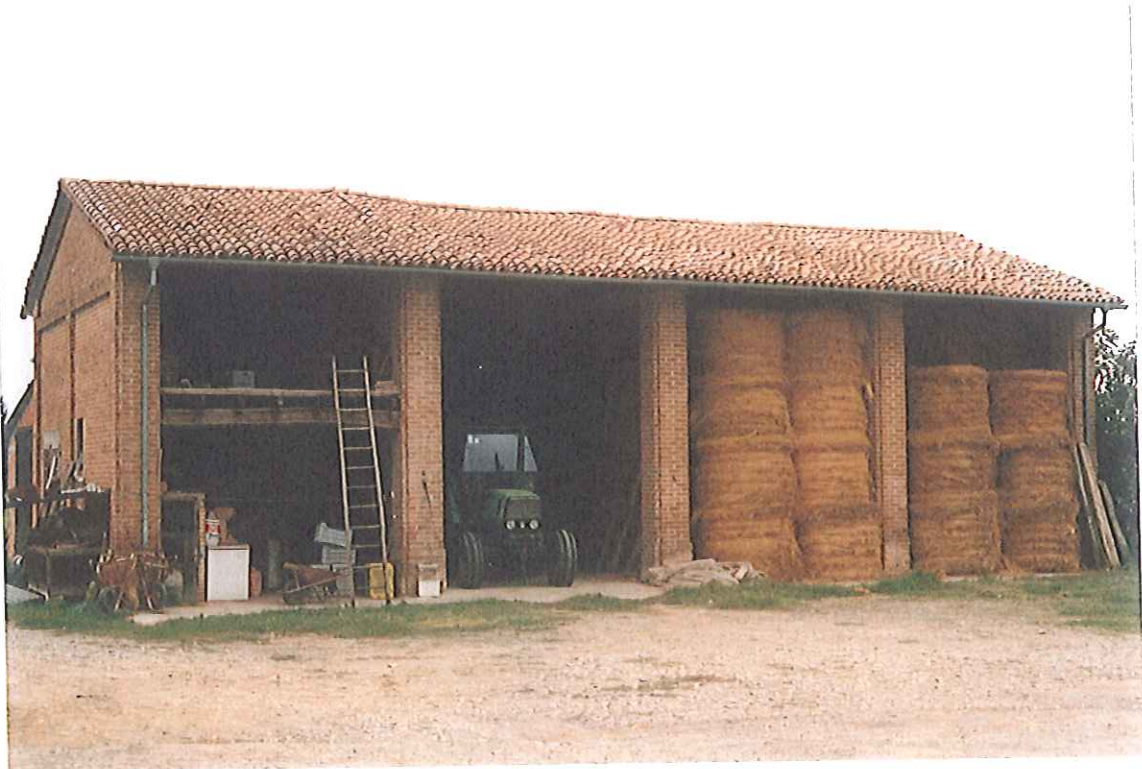
foto n° 3

Tipologia BARCHESSA Epoca di impianto B

Struttura DURATURA A VISTA

Copertura 2 FAUCI - COPPI SU TRAVI E CAPRIATE IN LEGNO

Elementi decorativi e particolari DURATURA IN RILIEVO - CORNICE SOTTOGROUDA

Alterazioni ANNESSO RICOVERO ATTREZZI IN LATERIZIO - LATIERA

Stato di conservazione BUONO

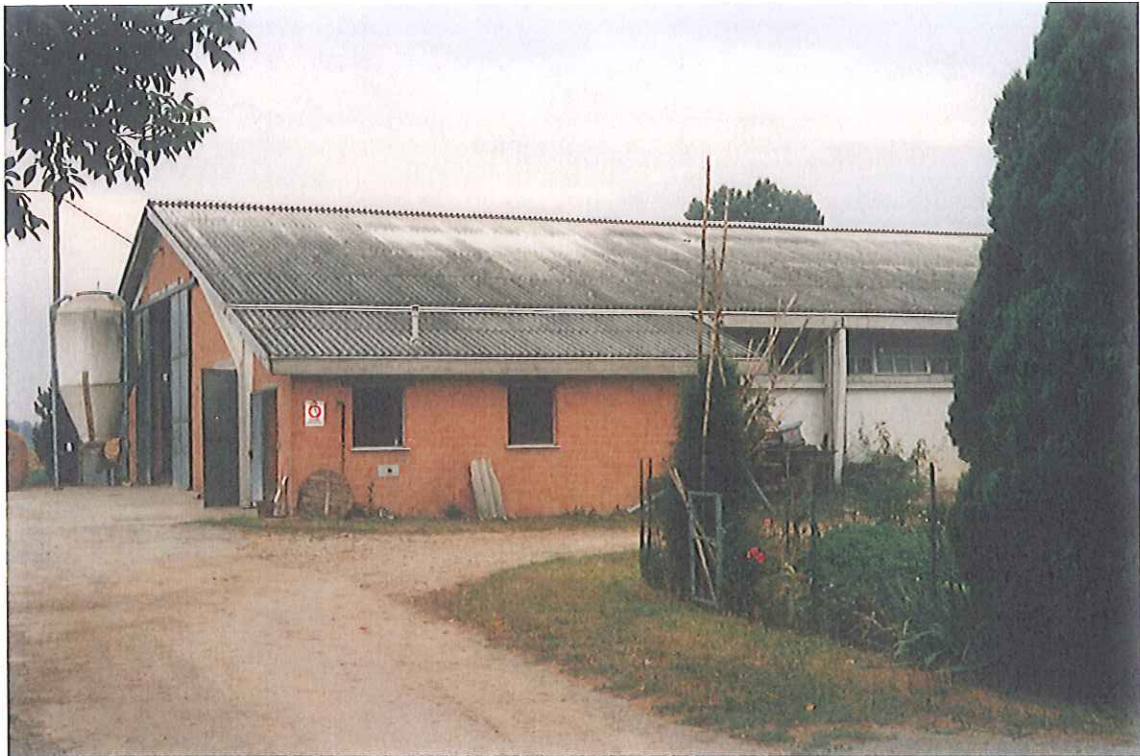
foto n° 4

N° edificio	1	2	3	
Tipo edilizio	G ₂	H ₂	H ₄	
Epoca di costruzione	A RISTRUT. D	B	D	
N° piani f.t./H max	3p.	8m.	7m.	
Interrato/seminterrato				
Copertura/Pendenza	3FAUDE	2FAUDE	2FAUDE	
Manto di copertura	COPPI	COPPI	ETERNIT	
Finitura	INTONACO	MATTONE	MATTONE CLS	
Aggetti	BALCONE PORTICO			
Manufatti accessori				
Stato di conservazione	BUONO	BUONO	BUONO	
Valore ambientale	V.A.	V.A.		
Inserimento ambientale	SUFFIC.	BUONO	INSUFFIC.	
Uso prevalente	R.A.	AC ₂	AC ₁	
Uso secondario		AC ₃		
Uso piano terra				
Uso interr./seminterr				
N° alloggi	2			
Grado di utilizzo	C	C	C	
Note - foto n°	1, 2	3	4
