503
COMUNE DI FONTANELLATO
PIANO REGOLATORE GENERALE - INDAGINE URBANISTICA

PATRIMONIO EDILIZIO IN TERRITORIO AGRICOLO

scheda n° 9/7

Località FONTANELLATO Via STR. CON. BEVEVA n° 42

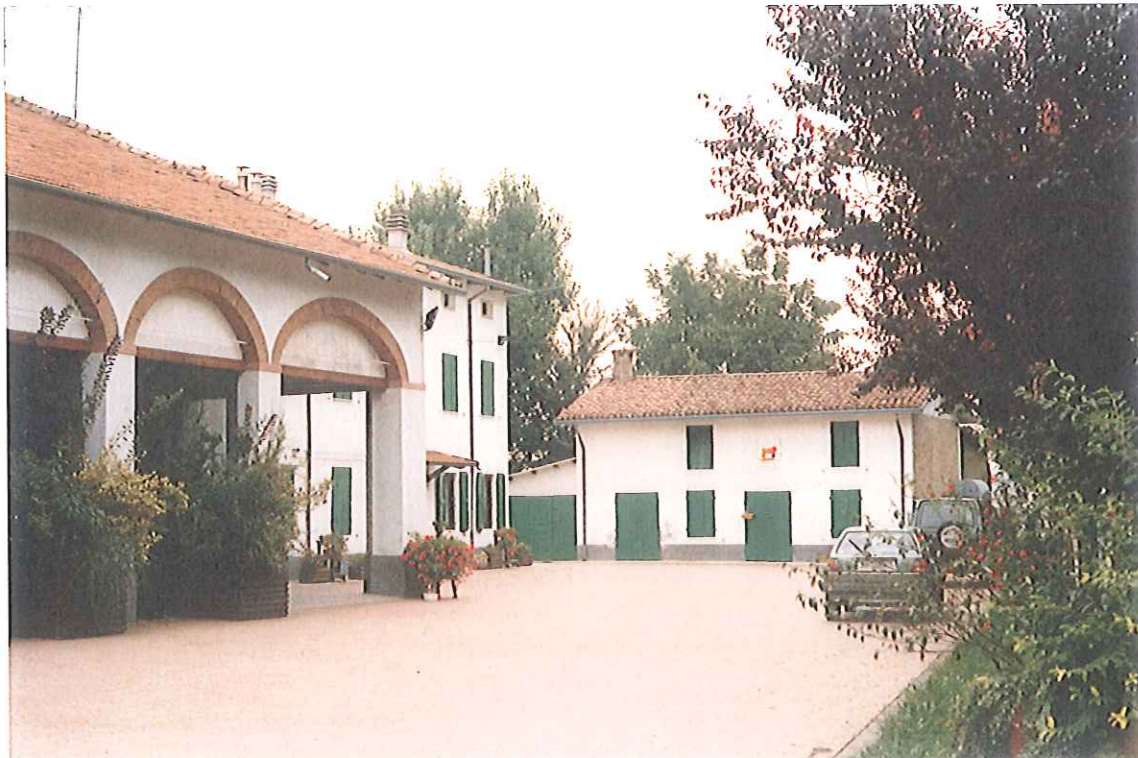
foto n° 1

Tipologia RESID. RURALE A PORTA DORTA Epoca di impianto A
 Struttura DURATURA INTONACATA / A VISTA - SOLAI PIANI IN LEGNO
 Copertura 2 FALDE - TEGOLE SU STRUTTURA IN CEMENTO ARMATO
 Elementi costruttivi notevoli PORTICO AGGETTANTE ARCHITECTATO
 Elementi decorativi e particolari TETTOIA D'IN GRESSO - ROSOLE A GELOSIA (RUST.)
 Serramenti BATTENTI IN LEGNO - INFERRIATE (P.T.)
 Alterazioni PARZIALE TAPPANAMENTO DEL PORTICO - INNALZAMENTO ABIT.
 Stato di conservazione BUONO
 Note _____

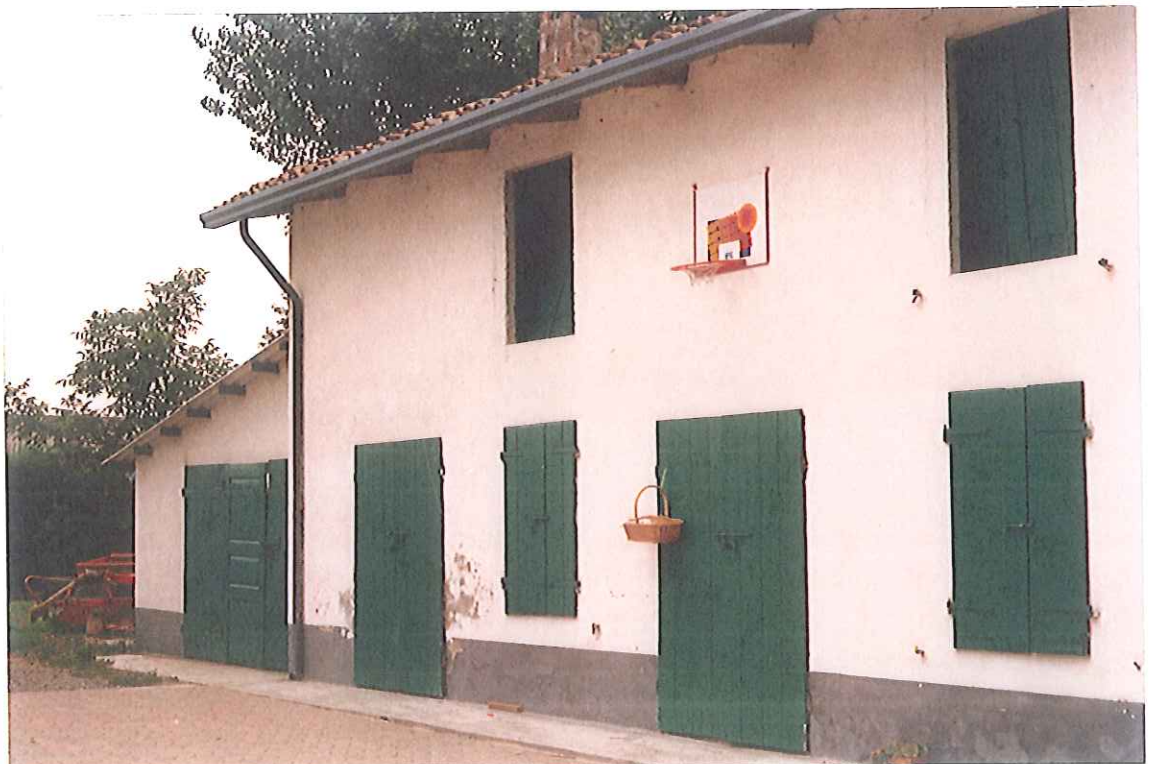
foto n° 3

Struttura PURATURA INTONACATA CON FINIS A VISTA

Copertura 2 FAUCI - COPPI SU TRAVATURA IN LEGNO

Alterazioni COPERTURA DELLA PARTE BASSA IN LAMIERA ONDULATA
