COMUNE DI FONTANELLATO
PIANO REGOLATORE GENERALE - INDAGINE URBANISTICA

PATRIMONIO EDILIZIO IN TERRITORIO AGRICOLO

scheda n° 12/1

Località GATBILO Via EDILIA n° 131

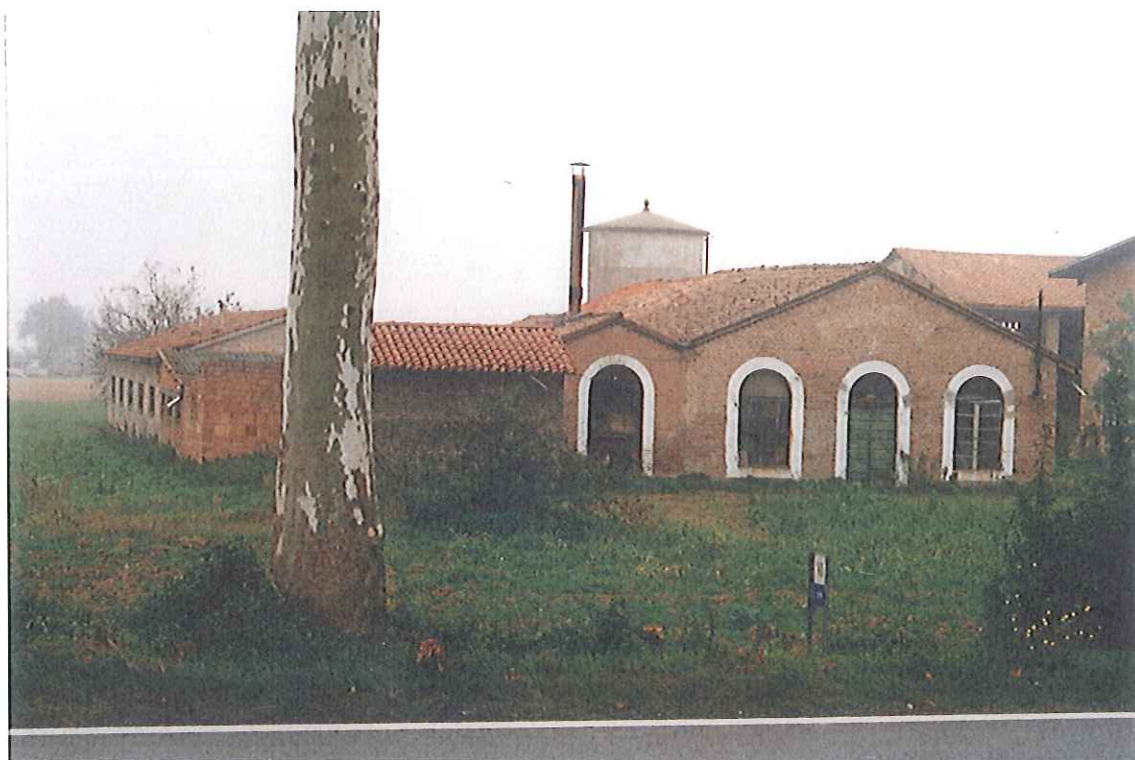
foto n° 1

N° edificio	1	2	3	4
Tipo edilizio	G ₂	H ₃	H ₂ -H ₃	CASEIFICIO
Epoca di costruzione	B	B	B	B
N° piani f.t./H max	3p. + S	6 m.	8 m.	1 p.
Interrato/seminterrato				
Copertura/Pendenza	4 FAUDE	2 FAUDE INCROCIATE	2 FAUDE	2 FAUDE
Manto di copertura	COPPI	COPPI	COPPI	COPPI - TEGOLE ETERMIT
Finitura	INTONACO E MATTONI	MATTONI INTONACO	MATTONI	MATTONI
Aggetti				
Manufatti accessori				
Stato di conservazione	DISCRETO	DISCRETO	DISCRETO	DISCRETO
Valore ambientale	V.A.	V.A.	V.A.	GIÀ CENSITO COPE INSIDIAMENTO PRODUTTIVO
Inserimento ambientale	Buono	Buono	Buono	Buono
Uso prevalente	R.A.	AC ₃	AC ₂	AC ₄
Uso secondario			AC ₃	
Uso piano terra				
Uso interr./seminterr				
N° alloggi	2			
Grado di utilizzo	S	S	S	S
Note - foto n°	2, 3, 4 5, 6	3, 6	4	1

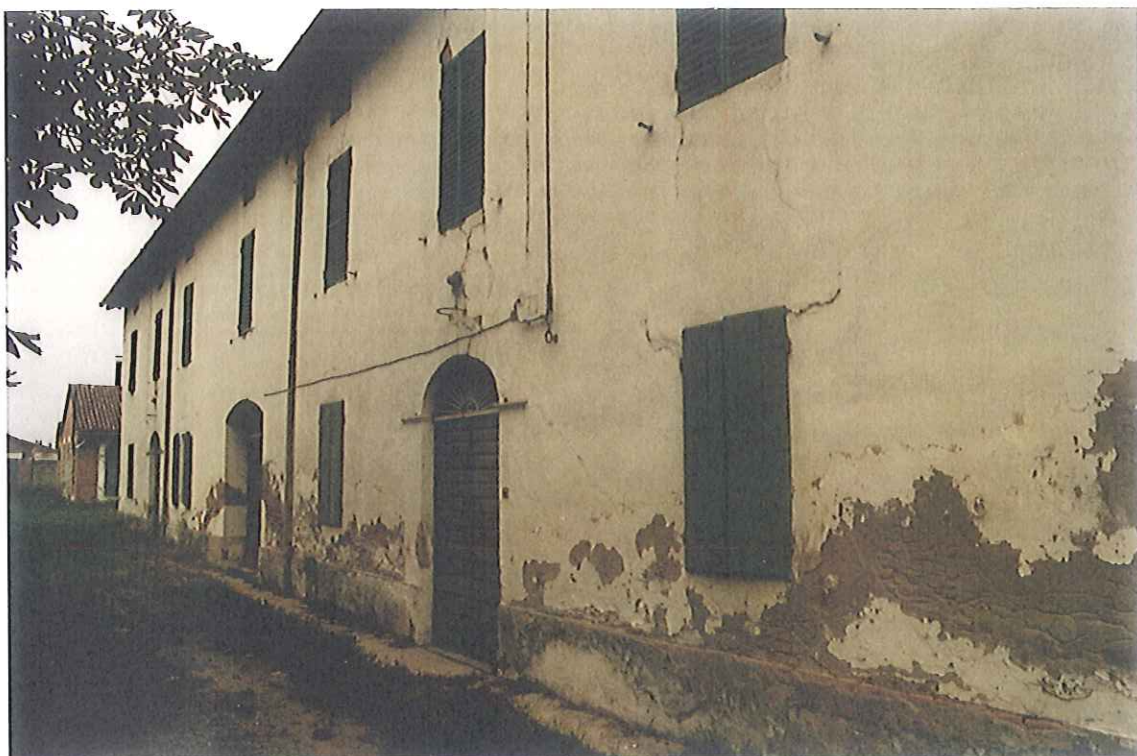
foto n° 2

Tipologia RESID. RURALE A CORPI GIUSTAPPISTI Epoca di impianto B
 Struttura MURATURA INTONACATA CON PARTI A VISTA - SOLAI PIANI
 Copertura 4 FAUDE - COPPI SU TRAVATURA IN LEGNO
 Elementi costruttivi notevoli CRESTA TAGLIAFUOCO - TORRETTA D'ANGOLO SOPRAELEVATA
 Elementi decorativi e particolari PORTE D'INGRESSO ARCHIVOLTATE
 Serramenti BATTENTI IN LEGNO - INFERRIATE (P.T.)
 Alterazioni PORTE RUSTICHE IN FERRO - TAPPALAMENTI IN MURATURA
 Stato di conservazione DISCRETO
 Note _____

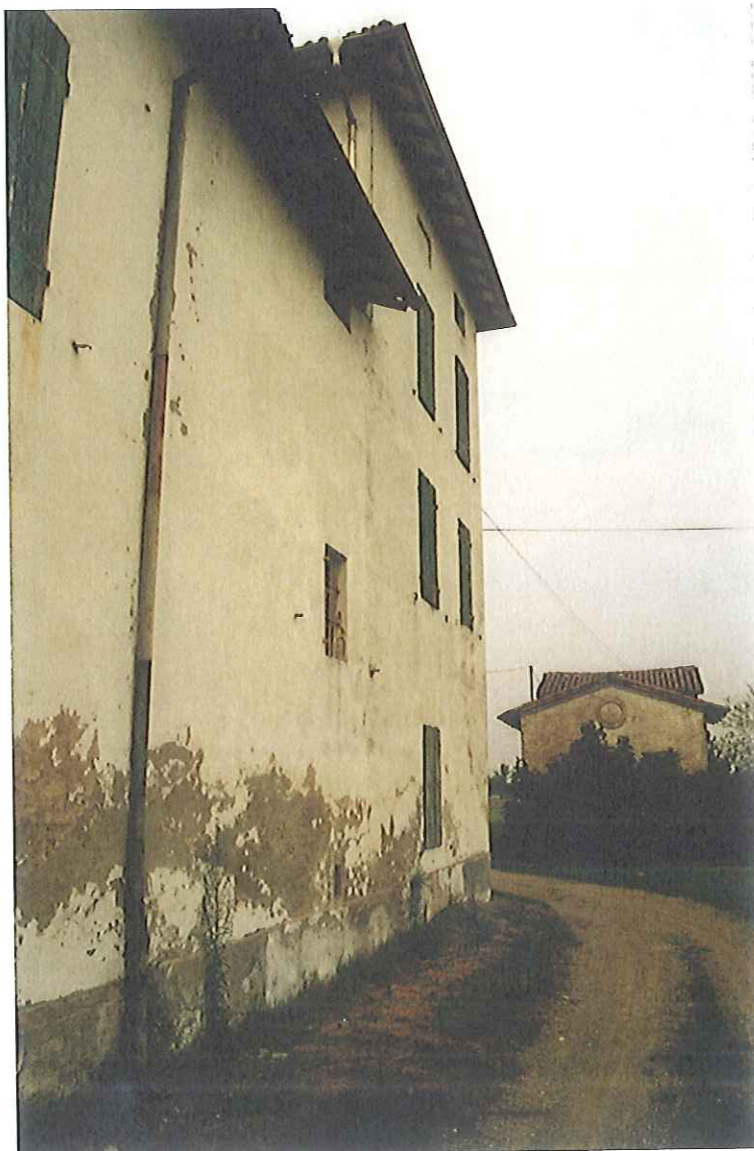
foto n° 3

Tipologia BARCHESSA CON RICOVERO ATTREZZI Epoca di impianto B
 Struttura MURATURA A VISTA
 Copertura 2 FAUDE - COPPI SU TRAVI E CAPRIATE IN LEGNO
 Elementi costruttivi notevoli _____
 Elementi decorativi e particolari PARETE POSTERIORE A GELOSIA
 Serramenti DETALLICI
 Alterazioni SERRAMENTI INCONGRUI NEL RICOVERO ATTREZZI
 Stato di conservazione DISCRETO
 Note _____

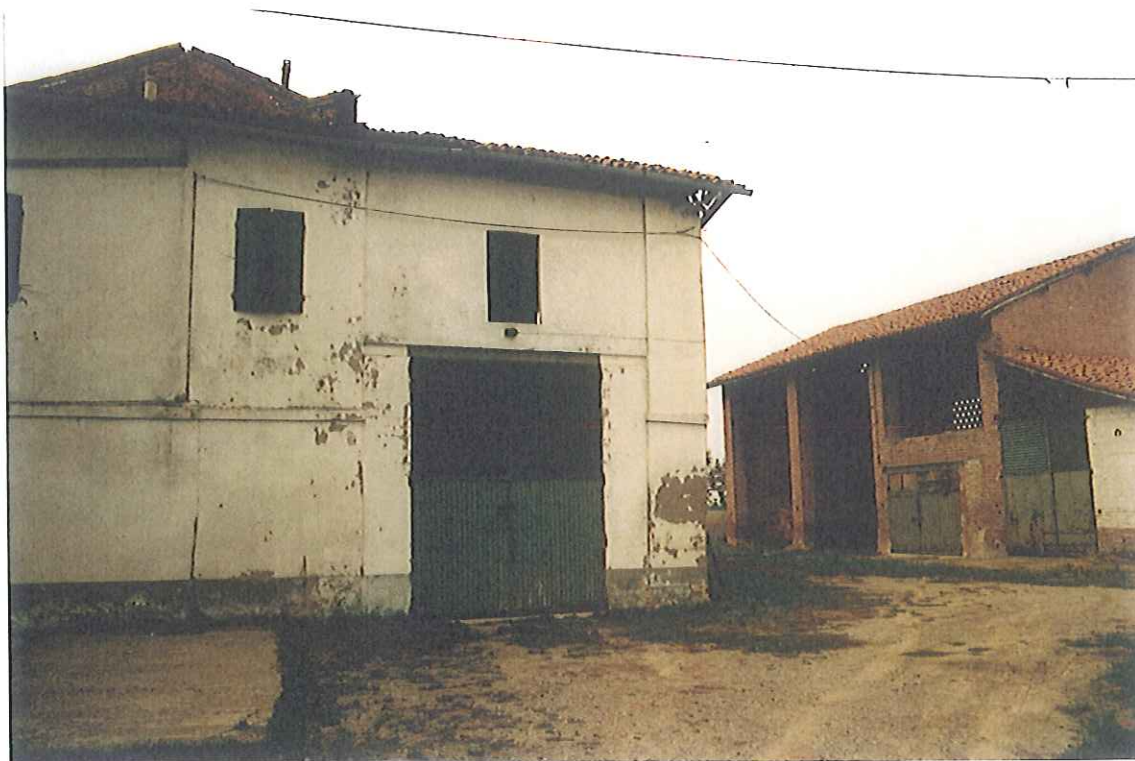
foto n° 4

Tipologia AC. RICOVERO ATTREZZI Epoca di impianto B
Struttura MURATURA INTONACATA / A VISTA.
Copertura 2 FAUDE INCROCIATE - COPPI SU TRAVATURA IN LEGNO
Elementi costruttivi notevoli _____
Elementi decorativi e particolari ROSONE - CORNICE SOTTOGROVDA
Serramenti IN LEGNO
Alterazioni PORTA BATTENTE IN FERRO
Stato di conservazione DISCRETO
Note _____
