COMUNE DI FONTANELLATO
PIANO REGOLATORE GENERALE - INDAGINE URBANISTICA

PATRIMONIO EDILIZIO IN TERRITORIO AGRICOLO

scheda n° 12/6

Località SANGUIGLIARO Via STR. COM. DEWE BERETTINE

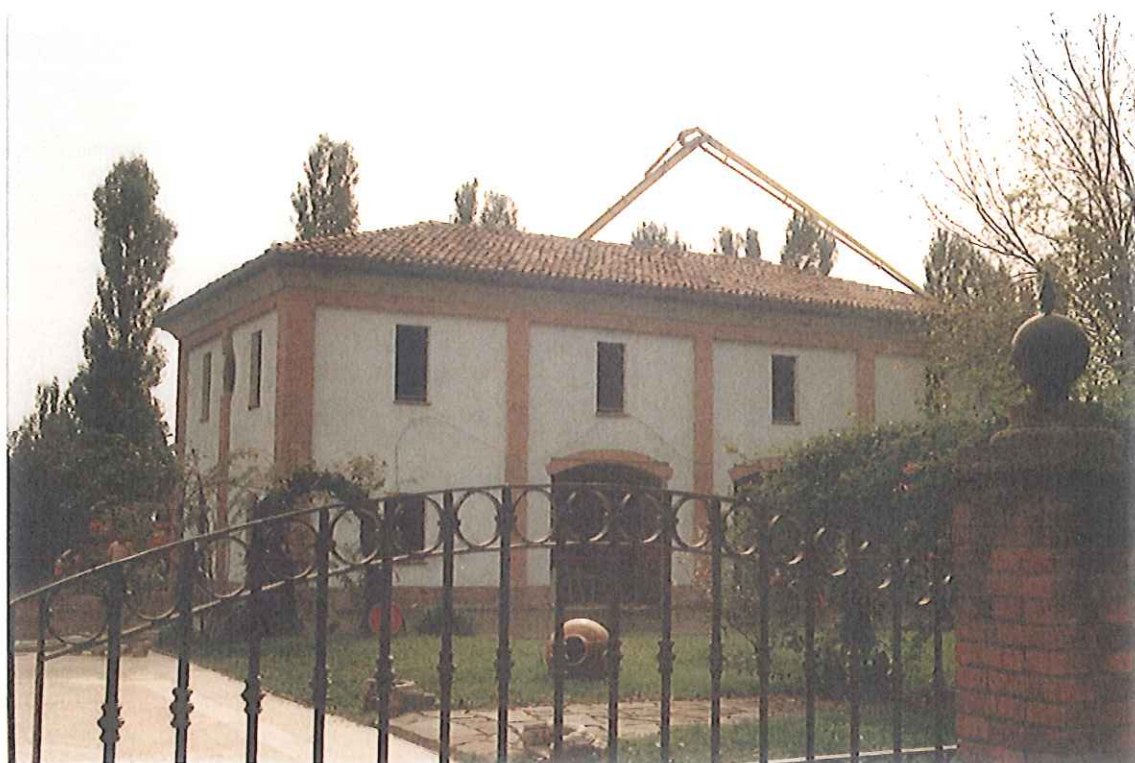
N° edificio	1	2	3	4
Tipo edilizio	F ₃ (E2 G ₂)	G ₂ (PARTE ABITATIVA)	G ₂ (PARTE RUSTICA)	H ₄
Epoca di costruzione	A RISTRUTTURATO	A	A ORIGINARIA D RISTRUTTURATA	D
N° piani f.t./H max	2 p.	2 p. + S	7 m.	4 m.
Interrato/seminterrato		SENTINTI		
Copertura/Pendenza	4 FAUDE	4 FAUDE	3 FAUDE	2 FAUDE PEND. DIVIDA
Manto di copertura	COPPI	COPPI	ETERNIT	ETERNIT
Finitura	INTONACO E MATTONI	INTONACO	INTONACO CLS	CLS
Aggetti		BALCONI		
Manufatti accessori				
Stato di conservazione	BUONO	BUONO	BUONO	DISCRETO
Valore ambientale	V.A.	V.A.		
Inserimento ambientale	DISCRETO	BUONO	PESSIMO	PESSIMO
Uso prevalente	R.	R.A.	AC ₁	AC ₁
Uso secondario			AC ₂	
Uso piano terra				
Uso interr./seminterr		G.		
N° alloggi	1	1		
Grado di utilizzo	IN FASE DI RISTRUTTURAZ.	C	C	C
Note - foto n°	2	3 - 4	5 - 6	7

Tipologia RESIDENZA RURALE TRASFORMATA Epoca di impianto A
 Struttura MURATURA INTONACATA CON PARTI A VISTA - SOLAI IN LEGNO
 Copertura 4 FAUCHE - COPPI
 Elementi costruttivi notevoli _____
 Elementi decorativi e particolari MURATURA IN RIUV'EO - CORNICIONE
 Serramenti ASSEUTTI
 Alterazioni RISTRUTTURAZIONE INCONGRUA
 Stato di conservazione IN FASE DI RISTRUTTURAZIONE
 Note _____

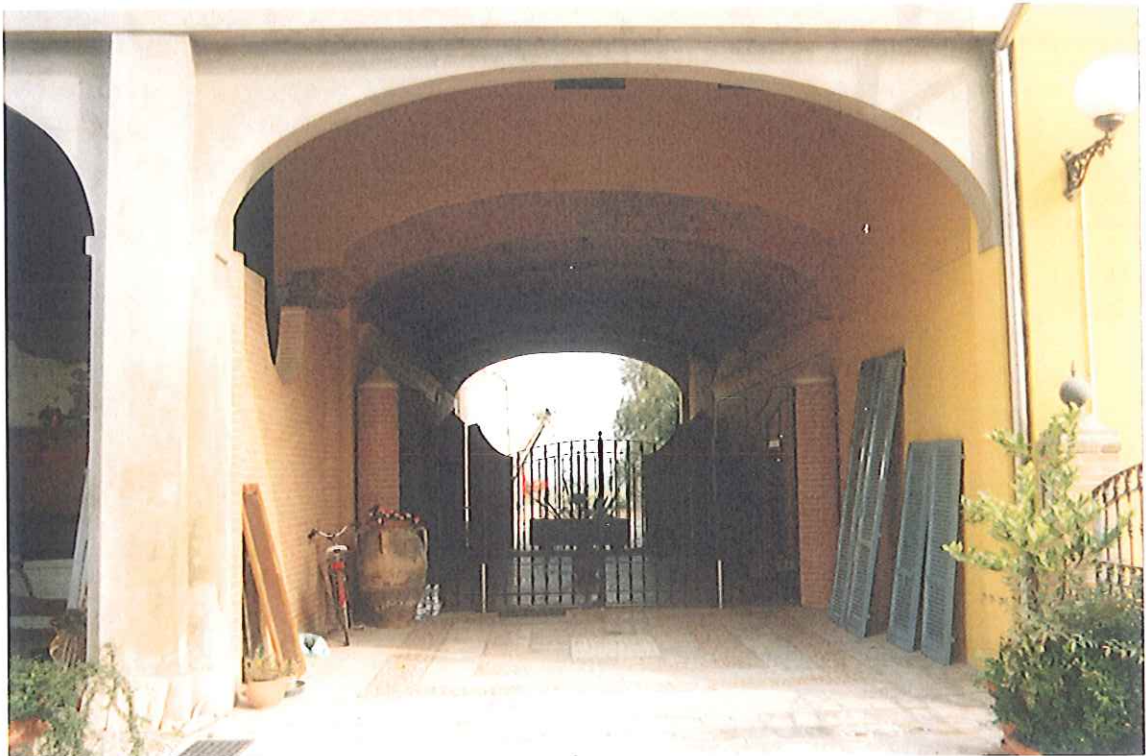
foto n° 4

Tipologia RESID. RURALE A PORTA NORTA Epoca di impianto A
Struttura MURATURA INTONACATA -
Copertura 4 FALDE - COPPI
Elementi costruttivi notevoli PORTA NORTA CON VOLTA A BOTTE - CORNICIONE
Elementi decorativi e particolari BALCONE -
Serramenti DAINTENTI IN LEGNO - INFERRIATE C.P.T.
Alterazioni LA PARTE RUSTICA E' STATA COMPLETAMENTE TRASFORMATA
Stato di conservazione BUONO
Note

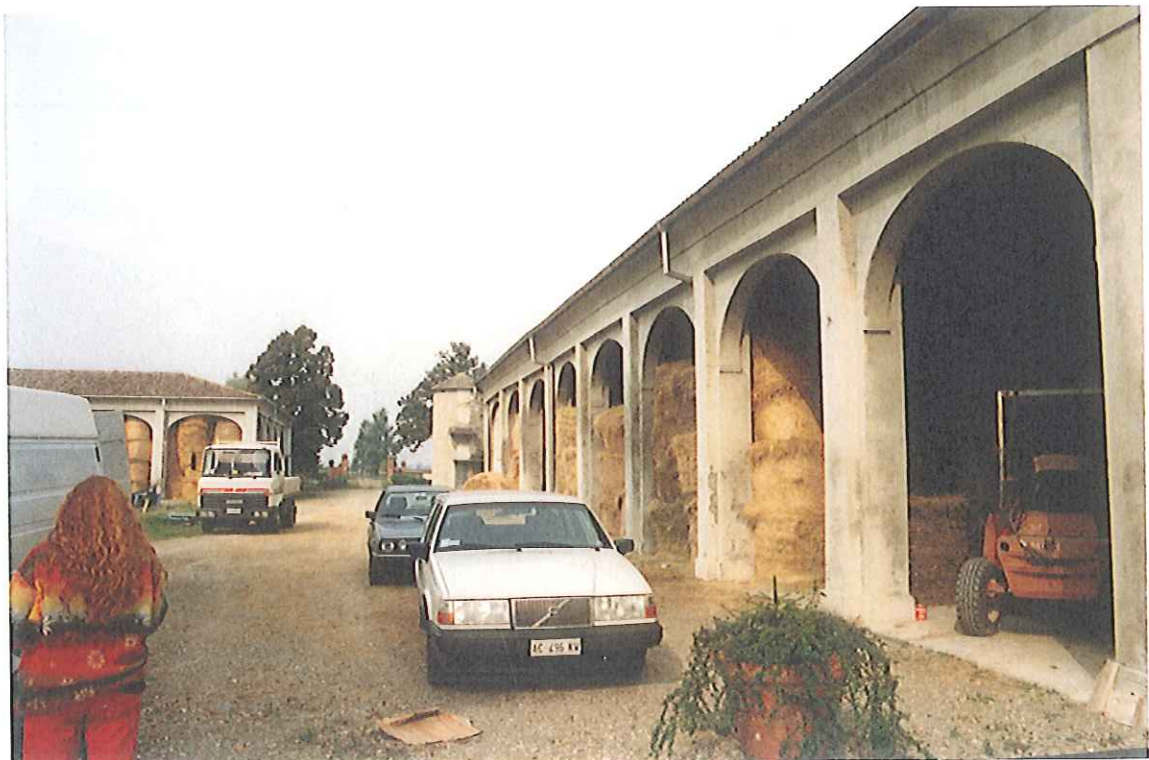
foto n° 5

N° edificio	5	6	7	
Tipo edilizio	H ₁	H ₅	E ₂	
Epoca di costruzione	B RISTRUTTURATO	B RISTRUTTURATO	D	
N° piani f.t./H max	1p.	5m.	2p.	
Interrato/seminterrato				
Copertura/Pendenza	4 FAUDE	4 FAUDE	2 FAUDE	
Manto di copertura	COPPI	COPPI	COPPI	
Finitura	INTONACO	INTONACO	INTONACO	
Aggetti				
Manufatti accessori	SILOS IN C.A.			
Stato di conservazione	BUONO	BUONO	BUONO	
Valore ambientale	V.A.			
Inserimento ambientale	DISCRETO	PESSIMO	SUFFIC.	
Uso prevalente	AC ₁	AC ₂	R.	
Uso secondario				
Uso piano terra				
Uso interr./seminterr				
N° alloggi			4	
Grado di utilizzo	C	C	C	
Note - foto n°	7	5	8

Tipologia STALLA Epoca di impianto B
 Struttura MURATURA INTONACATA
 Copertura 4 FAUCI - COPPI SU STRUTTURA IN LATERO - CEMENTO
 Elementi costruttivi notevoli FACCIATA AD ARCHI RIBASSATI MURATURA
 Elementi decorativi e particolari IN RILIEVO
 Serramenti PORTE IN FERRO
 Alterazioni SERRAMENTI - COPERTURA - RISTRUTTURAZIONE GENERALE
 Stato di conservazione BUONO
 Note _____
