P.E.B.A. BOVOLONE

SCHEDE D'INTERVENTO EDIFICI E PARCHI URBANI

SCHEDA D'INTERVENTO			
Descrizione Edificio:		MUNICIPIO - PALAZZO VESCOVILE	
Indirizzo:		Piazza Scipioni, 1	
Edificio N°	1a	Rilievo del	16 e 17/01/2019
Proprietà:	Comunale	Vincoli:	Monumentale
Esito della Verifica			
Edificio Accessibile	Edificio Mediamente Accessibile		Edificio Non Accessibile
	X		
Interventi in Atto			Nessuno
Documentazione Fotografica

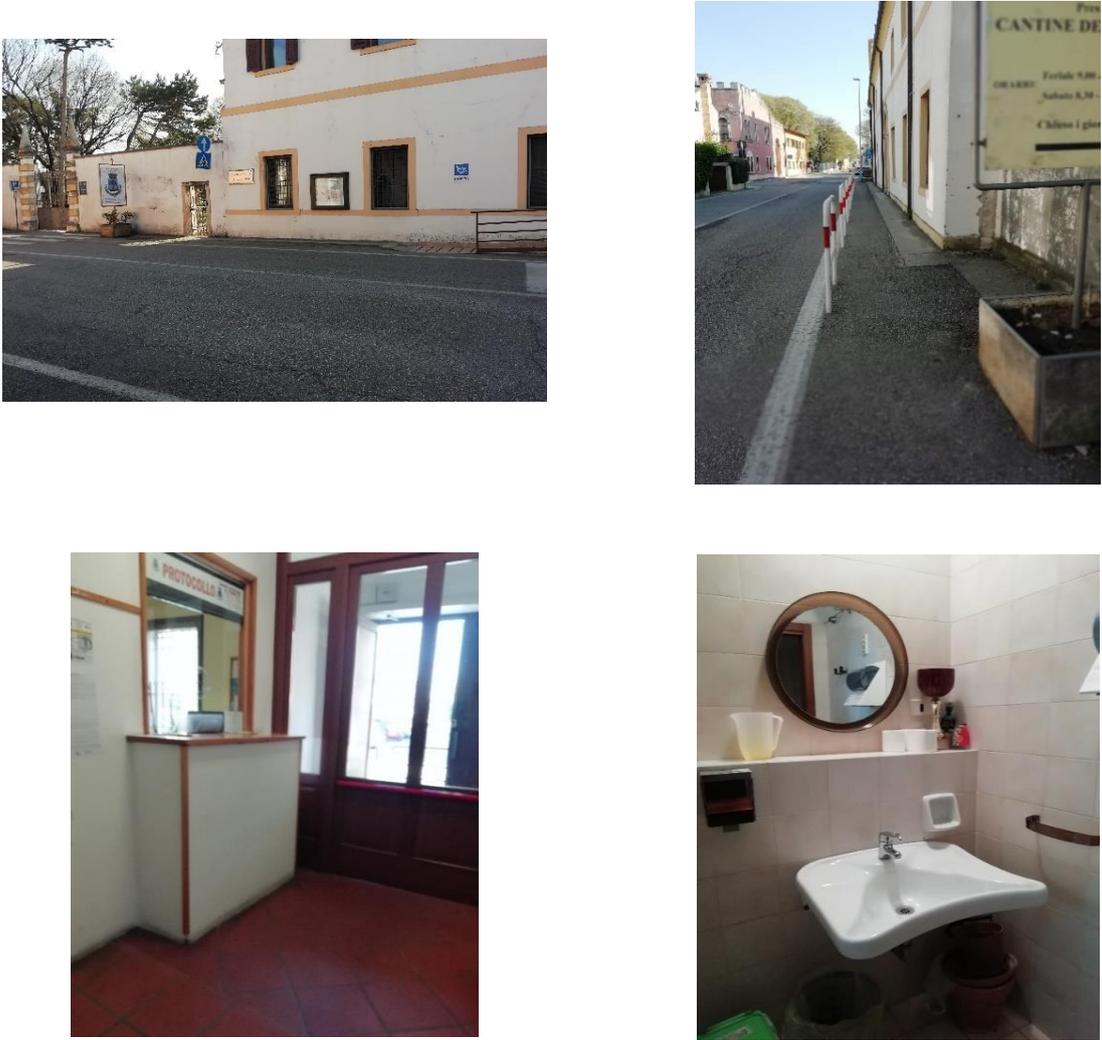
i1,1) Il percorso su Via Vescovado che conduce all'ingresso pedonale, risulta impossibile per la presenza di uno scalino lungo il fabbricato. Si consiglia di pavimentare il tutto eliminando il salto di quota. Inoltre è possibile aggiungere una rampa per un comodo accesso.

i1,2) Via Vescovado - Il tratto di percorso pedonale tra le strisce di attraversamento e la rampa che da sull'ingresso, è sprovvisto di protezioni. Si consiglia la posa di dissuasori a protezione del pedone.

i1,3) Considerata la posizione attuale dei posti auto per disabili, in Piazzale Masini, e la forte pendenza del piazzale stesso, sarebbe opportuno individuare un nuovo posto auto per disabili, all'angolo tra Via Vescovado e Piazzale Masini, per facilitare l'accesso agli Uffici Municipali e alla Polizia Locale.

i1,4) Si consiglia di sostituire la porta-finestra interna a due ante da cm 60, in quanto non consente l'ingresso in autonomia

i1,5) Si consiglia di modificare il bancone dell'Ufficio Protocollo, in quanto ha un'altezza di cm 120, non accessibile a persone in sedia a rotelle.

i1,6) Il WC accessibile ai disabili all'interno del Municipio è sprovvisto di specchio reclinabile.

n°	intervento	prezzo unitario €	quantità	costo tot. €
i1.1	accesso da Via Vescovado - realizzazione percorso pedonale per eliminare il salto di quota. Nuova rampa lato Nord per accesso			7700
i1.1.a	accesso da Via Vescovado -massetto cls armato, sp cm 10	34,52	50	1726
i1.1.b	accesso da Via Vescovado -cordolo cls sez 8/10 con h=cm 25; nuovo percorso	24,25	50	1212,5
i1.1.c	accesso da Via Vescovado -massetto per pavimento	16,82	50	841
i1.1.d	accesso da Via Vescovado -pavimentazione ceramica antiscivolo nuovo percorso	41,97	50	2098,5
i1.1.e	accesso da Via Vescovado -parapetto metallico nuova rampa lato Nord - prezzo a mq.	120	10	1200
i1.1.f	accesso da Via Vescovado -adeguamenti, raccordi e sistemazioni generali	622	1	622
i1.2	dissuasori -Fornitura e posa archetto in acciaio verniciato, h. fuori terra cm 100; compreso fissaggio a terra con sufficiente fondazione in cls	110	5	550
i1,3	individuazione nuovo Posto Auto Dedicato (H), all'angolo tra Via Vescovado e Piazzale Masini (Parcheggio a Nord del Municipio)			145

i1.4	Sostituzione porta-finestra, con infisso simile a due ante cm 85+35 circa	2000	1	2000
i1.5	modifica bancone Ufficio Protocollo attualmente altezza cm 120, per portarlo ad un'altezza accessibile a tutti, cm 80	500	1	500
i1.6	fornitura e posa specchio 50x60, reclinato per WC	100	1	100
i1_T	COSTO TOTALE INTERVENTI			10995

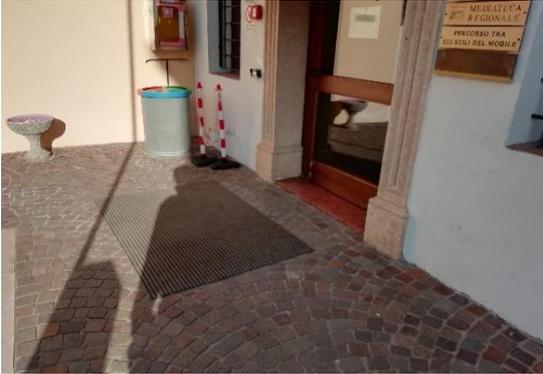
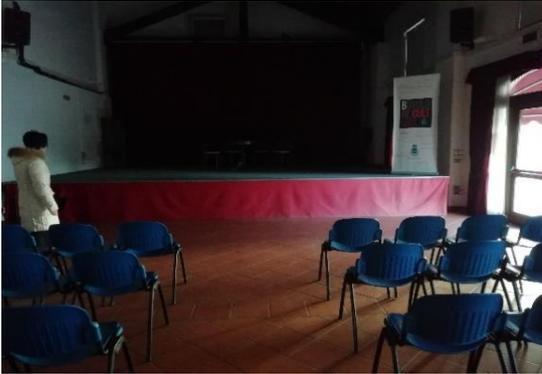
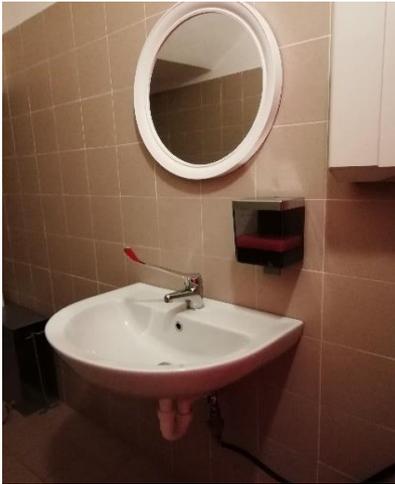
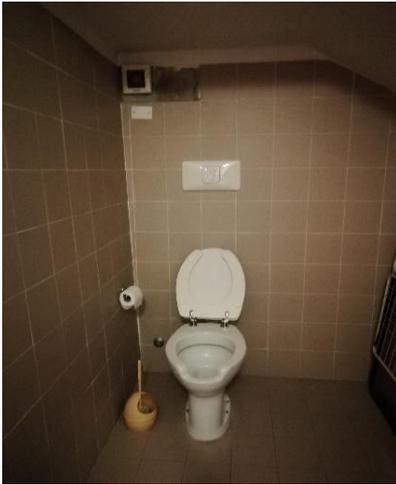
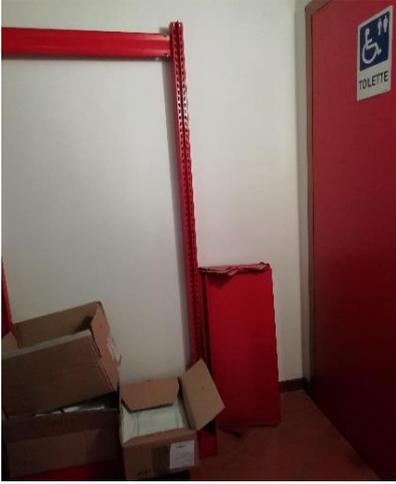
i1,1)b L'ingresso dal cortile, presenta una soglia con gradino superiore a cm 2,5. E' necessario posare una rampa per il superamento del dislivello.

i1,13b) Il WC è sprovvisto di accessori per disabili, quali: maniglioni e specchio reclinato. Da verificare l'esistenza di un campanello d'emergenza.

i1,13b) Il palco dell'Auditorium, non è accessibile. Considerata la struttura di carattere temporaneo, si consiglia la realizzazione di un nuovo palco accessibile.

<i>n°</i>	<i>intervento</i>	<i>prezzo unitario</i> €	<i>quantità</i>	<i>costo tot. €</i>
i1.1b	rampa per superamento gradino d'ingresso dal cortile	200	1	200
i1.2b	posa accessori WC disabili			580
i1.2b	fornitura e posa specchio 50x60, reclinato per WC	100	1	100
i1.2b	fornitura e posa set maniglioni per WC	480	1	480
i1_T	COSTO TOTALE INTERVENTI (nuovo palco Auditorium escluso)			780
note:	Per quanto riguarda il nuovo palco dell'auditorium, vista la complessità e la particolarità dell'elemento, non è possibile in questa fase determinare un costo seppur di massima.

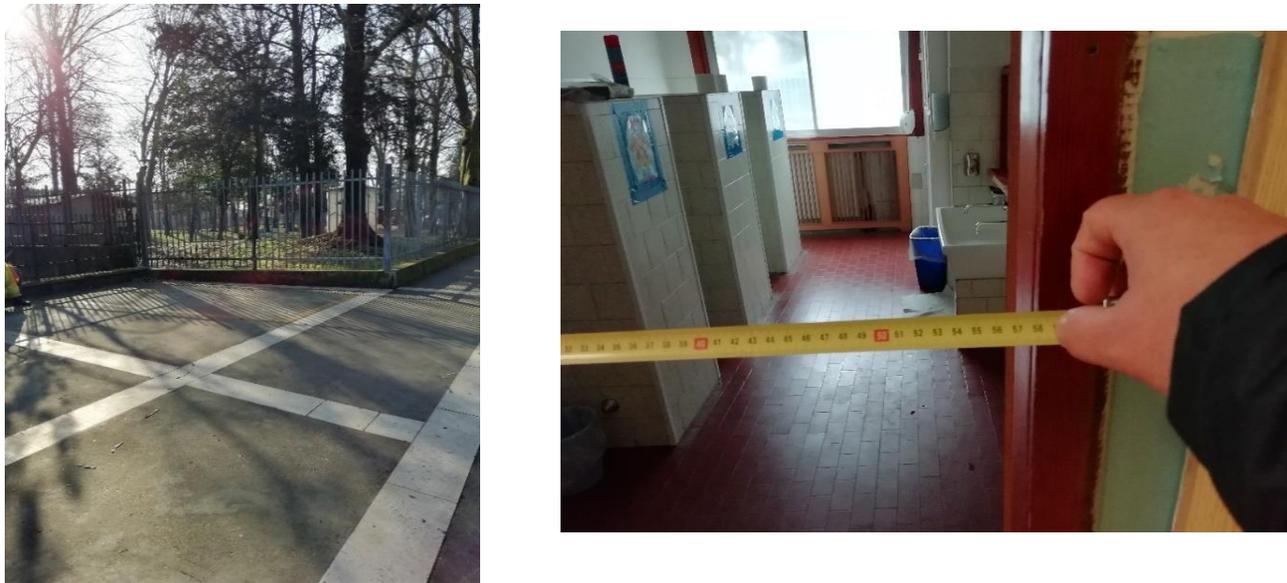
ELENCO DEGLI INTERVENTI				
i2,1) realizzazione segnaletica orizzontale e verticale sul posto auto dedicato				
i2,2) durante il sopralluogo si è riscontrata una larghezza delle porte dei bagni di cm 58. Si consiglia un allargamento ad una luce utile pari a cm 75/80				
n°	intervento	prezzo unitario	quantità	costo tot. €
i2.1	individuazione Posto Auto Dedicato (H), sulla piazzola del marciapiede, nei pressi dell'ingresso			145
i2.1a	posa segnaletica verticale - palo e tabella parcheggio disabili	100	1	100
i2.1b	segnaletica orizzontali- realizzazione strisce per individuazione Posto auto Disabili	1,5	30	45

i2.2	Allargamento porte WC bambini. Rimozione infisso esistente, modifica foro e posa nuova porta tamburata	600	4	2400
i1_T	COSTO TOTALE INTERVENTI			2545

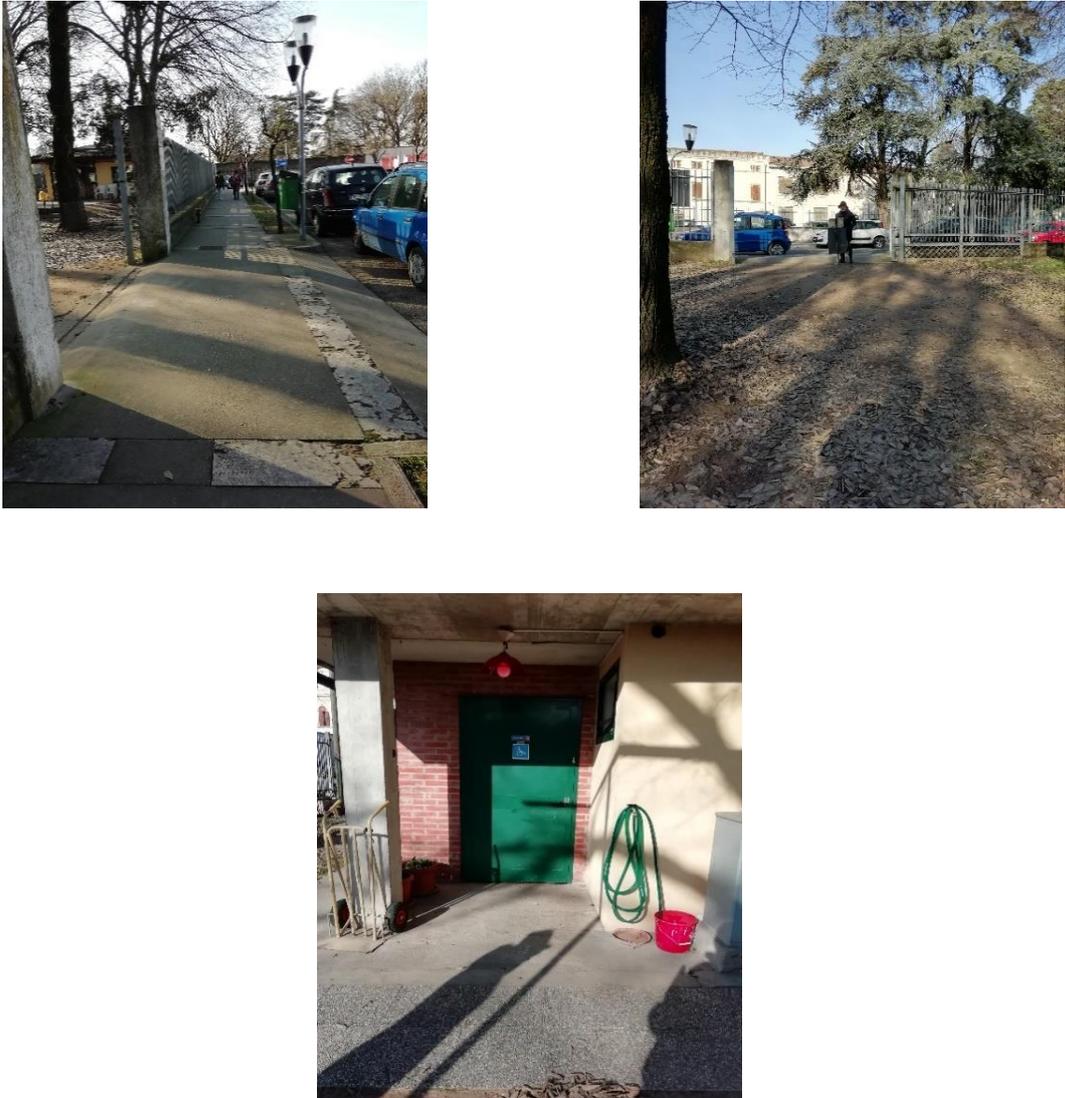
ELENCO DEGLI INTERVENTI				
L'interno del Parco e i giochi per bambini non sono accessibili, si consiglia di individuare e pavimentare un percorso.				
<i>n°</i>	<i>intervento</i>	<i>prezzo unitario</i> €	<i>quantità</i>	<i>costo tot. €</i>
i3.1	Realizzazione percorsi pavimentati interni al parco (lunghezza m 100 x larghezza m 1,50)			12857
i3.1a	scavo e smaltimento. Prezzo a mc	20	37,5	750
i3.1b	massetto in cl armato, cm 10. Prezzo a mq	20	150	3000
i3.1c	fornitura e posa di pavimento in mattonelle autobloccanti. Gli elementi costituenti una pavimentazione devono presentare fughe inferiori a mm 5, stilate con materiali durevoli, essere piani con eventuali risalti si spessore < mm 2	28,38	150	4257
i3.1d	fornitura e posa cordolo cls sez 8/10 con h=cm 25; margini nuovo percorso	24,25	200	4850
i3_T	COSTO TOTALE INTERVENTI			12857

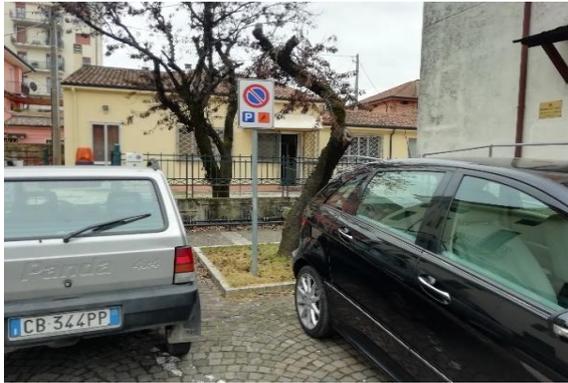
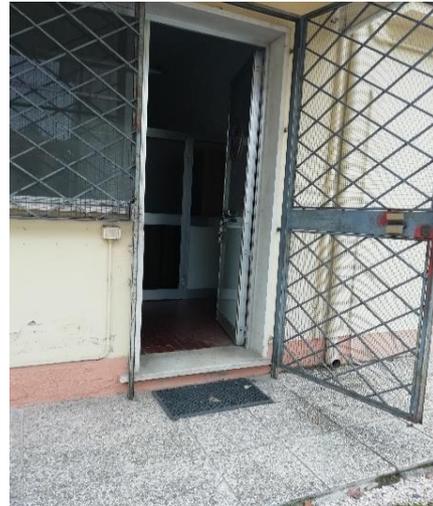
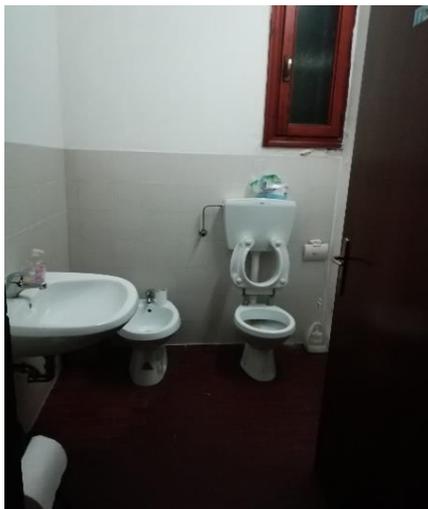
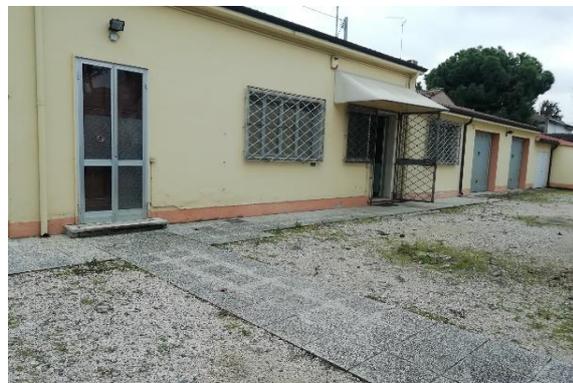
ELENCO DEGLI INTERVENTI				
i4,1) realizzazione segnaletica orizzontale sul posto auto dedicato				
i4,2) posa rampa per ingresso fabbricato				
<i>n°</i>	<i>intervento</i>	<i>prezzo unitario €</i>	<i>quantità</i>	<i>costo tot. €</i>
i4.1	segnaletica orizzontali- realizzazione strisce per individuazione Posto auto Disabili	1,5	30	45
i4.2	rampa per superamento gradino d'ingresso > cm 2,5	200	1	200
i4_T	COSTO TOTALE INTERVENTI			245

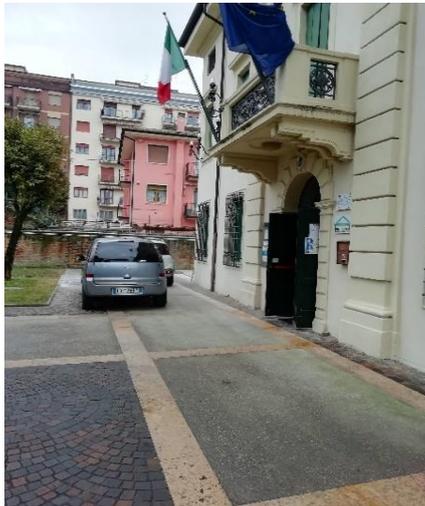
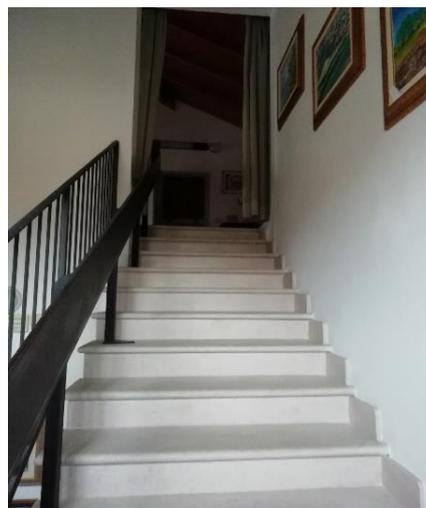
i6,1) individuazione Posto Auto Dedicato (H), sul lato Sud-Ovest, nei pressi dell'ingresso

i6,2) scala interna con corrimano su di un solo lato. Posa corrimano sul lato mancante.

i6,3) predisporre un manuale d'uso da collocare sul servoscale esistente. Durante il sopralluogo il personale presente non è stato in grado di metterlo in funzione.

<i>n°</i>	<i>intervento</i>	<i>prezzo unitario</i> €	<i>quantità</i>	<i>costo tot. €</i>
i6.1	Posa segnaletica orizzontale e verticale per Posto Auto Dedicato (H)			145
i6.1a	posa segnaletica verticale - palo e tabella parcheggio disabili	100	1	100
i6.1b	segnaletica orizzontali- realizzazione strisce per individuazione Posto auto Disabili	1,5	30	45
i6.2	corrimano per scala interna	90	14	1260
i6.3	predisporre un manuale d'uso da collocare sul servoscale esistente	0	1	0
i6_T	COSTO TOTALE INTERVENTI			1405

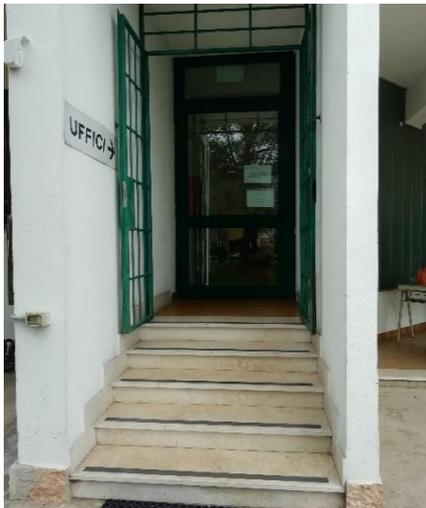
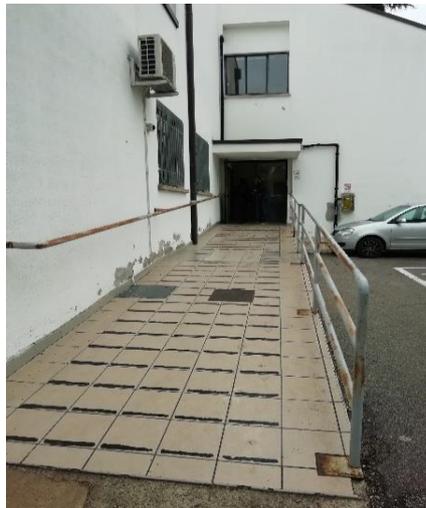
i7,1) posa corrimano esterno scala ingresso uffici, entrambi i lati

i7,2) Rampa lato Sud, molto scivolosa. Posa nuove strisce antiscivolo

i7.3) La piccola rampa di accesso all'auditorium è senza parapetto. Posa parapetto metallico.

i7.4) Uno dei WC disabili presenta l'ingresso ostruito per la presenza di un lettino. E' necessario spostare tale elemento, per consentire un agevole accesso.

<i>n°</i>	<i>intervento</i>	<i>prezzo unitario</i> €	<i>quantità</i>	<i>costo tot. €</i>
i7,1)	Posa di corrimano metallico per scala esterna	90	4	360
i7,2	Posa nuove strisce antiscivolo	50	1	50
i7,2	Posa parapetto metallico per rampa	100	2	200
i7.3	spostare elemento d'arredo, per consentire un agevole accesso.	0	1	0
i7_T	COSTO TOTALE INTERVENTI			610

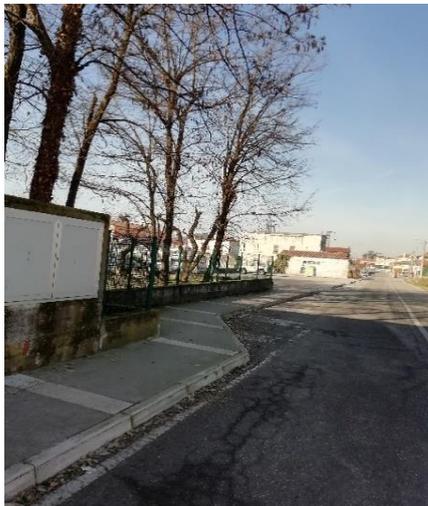
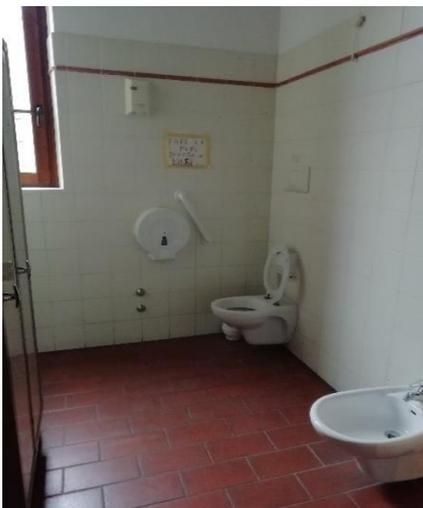
i8,1) individuazione Posto Auto Dedicato (H), nel parcheggio a Nord

i8,2) Scala interna con corrimano su di un solo lato. Posa corrimano sul lato mancante.

i8,3) Accessori WC accessibile per disabili al piano terra.

i8,4) La rampa metallica che consente l'accesso dall'ingresso Nord, mobile e con una pendenza eccessiva. Si consiglia la realizzazione di una nuova rampa

<i>n°</i>	<i>intervento</i>	<i>prezzo unitario</i> €	<i>quantità</i>	<i>costo tot. €</i>
i8,1	Posa segnaletica orizzontale e verticale per Posto Auto Dedicato (H)			145
i8,1a	posa segnaletica verticale - palo e tabella parcheggio disabili	100	1	100
i8,1b	segnaletica orizzontali- realizzazione strisce per individuazione Posto auto Disabili	1,5	30	45
i8,2	corrimano per scala interna	90	18	1620
i8,3	fornitura e posa maniglione ribaltabile per WC disabili. Certificazione per peso fino a kg 150.	100	2	200
i8,4	Nuova rampa ingresso Nord edificio principale	1500	1	1500
i8_T	COSTO TOTALE INTERVENTI			3465

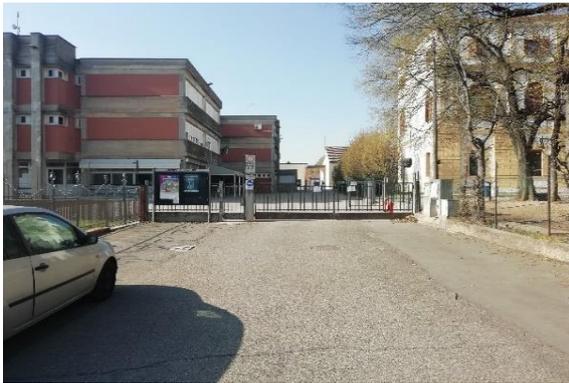
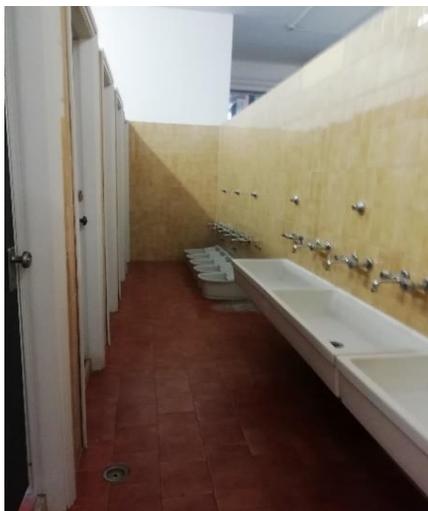
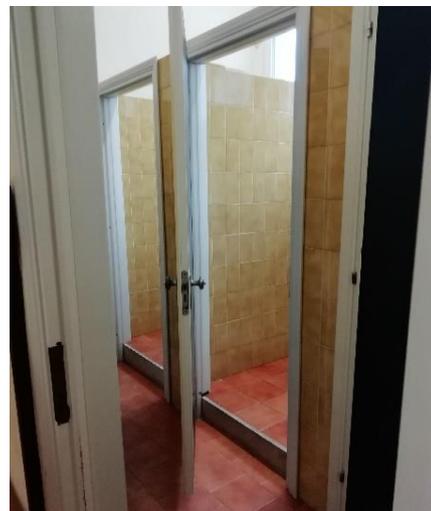
ELENCO DEGLI INTERVENTI				
i9,1) individuazione Posto Auto Dedicato (H), Via Iginio Giordani				
i9,2) Gli spogliatoi della palestra, non hanno un WC accessibile ai disabili. Si consiglia di realizzare un WC accessibile, ristrutturando e modificando la situazione esistente.				
n°	intervento	prezzo unitario €	quantità	costo tot. €
i9,1	Posa segnaletica orizzontale e verticale per Posto Auto Dedicato (H)			145
i9,1a	posa segnaletica verticale - palo e tabella parcheggio disabili	100	1	100
i9,1b	segnaletica orizzontali- realizzazione strisce per individuazione Posto auto Disabili	1,5	30	45
i9,2)	Adeguamento servizi igienici spogliatoi. Realizzazione WC accessibile	11000	2	22000
i9_T	COSTO TOTALE INTERVENTI			22145
note:	Gli spogliatoi della palestra sarebbero da ristrutturare nella loro globalità, inoltre è auspicabile un tamponamento del portico di collegamento che conduce alla palestra.			
	E' stato segnalato da un utente, che il montacarichi di collegamento tra i piani è spesso in manutenzione. Si consiglia di valutare la possibilità di una sostituzione.

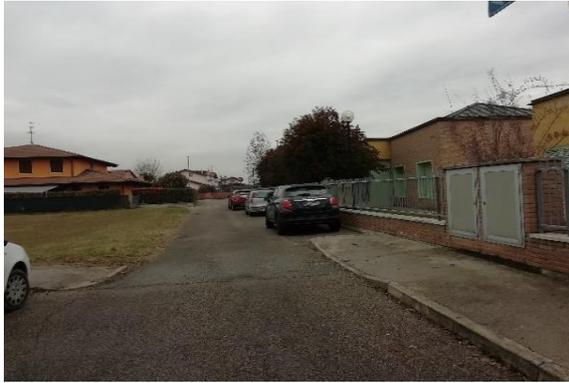
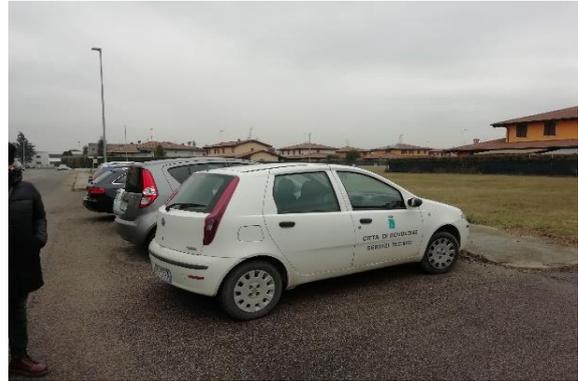
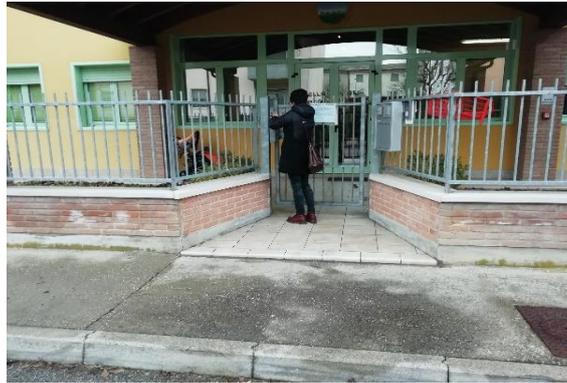
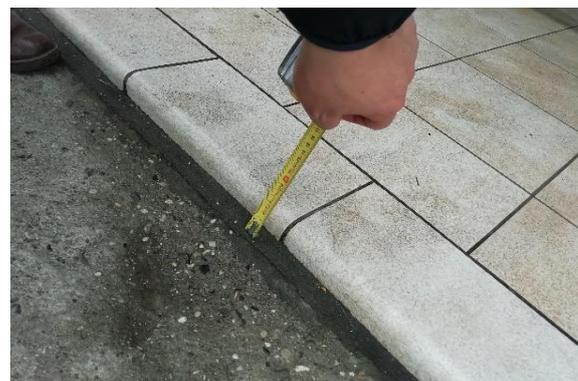
ELENCO DEGLI INTERVENTI				
i10,1) individuazione Posto Auto Dedicato (H), nei pressi dell'ingresso				
i10,2) Modifica pavimentazione esterna per eliminare il gradino esistente con il marciapiede				
i10,3) Posa rampa per superare gradino ingresso all'edificio				
<i>n°</i>	<i>intervento</i>	<i>prezzo unitario</i> €	<i>quantità</i>	<i>costo tot. €</i>
i10,1	Posa segnaletica orizzontale e verticale per Posto Auto Dedicato (H)			145
i10,1a	posa segnaletica verticale - palo e tabella parcheggio disabili	100	1	100
i10,1b	segnaletica orizzontali- realizzazione strisce per individuazione Posto auto Disabili	1,5	30	45
i10,2	Modifica pavimentazione esterna per eliminare il gradino esistente con il marciapiede	200	1	200
i10,3	rampa per superamento gradino d'ingresso > cm 2,5	200	1	200
i10_T	COSTO TOTALE INTERVENTI			545

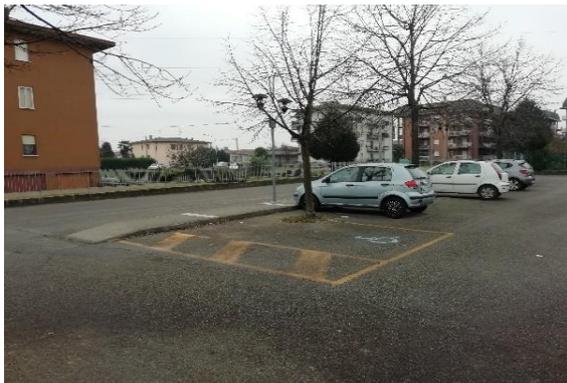
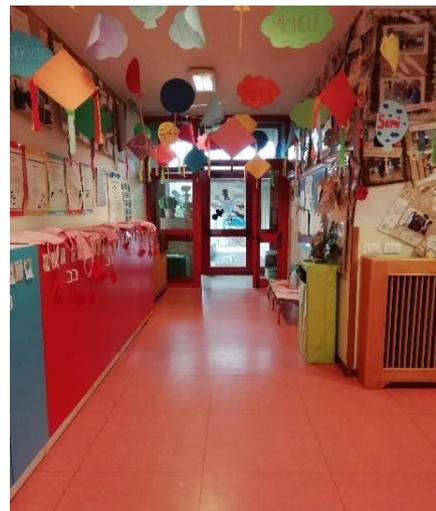
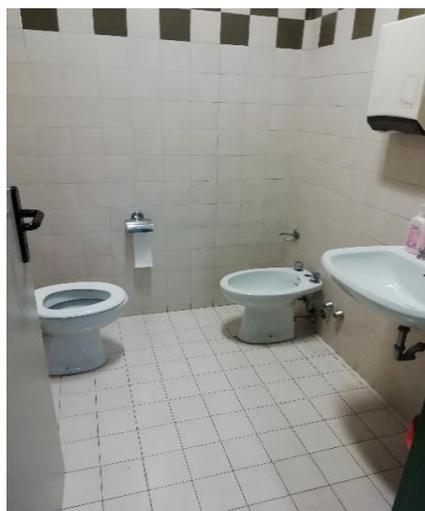
ELENCO DEGLI INTERVENTI				
i11,1) posa segnaletica verticale - palo e tabella parcheggio disabili				
i11,2) WC adulti sprovvisto di sanitari per disabili e accessori				
<i>n°</i>	<i>intervento</i>	<i>prezzo unitario €</i>	<i>quantità</i>	<i>costo tot. €</i>
i11,1	posa segnaletica verticale - palo e tabella parcheggio disabili	100	1	100
i11,1	Fornitura e posa di sanitari per disabili e accessori			2320,26
i11,2a	LAVABO PER DISABILI Dim. 67x60 cm	318,75	1	318,75
i11,2b	VASO WATER IN VETROCHINA PER DISABILI monoblocco sospeso, dim. 77x38 cm	621,51	1	621,51
i11,2c	fornitura e posa set maniglioni per WC	480	1	480
i11,2d	fornitura e posa specchio 50x60, reclinato per WC	100	1	100
i11,2e	opere di demolizione e ripristini	800	1	800
i11_T	COSTO TOTALE INTERVENTI			2420,26

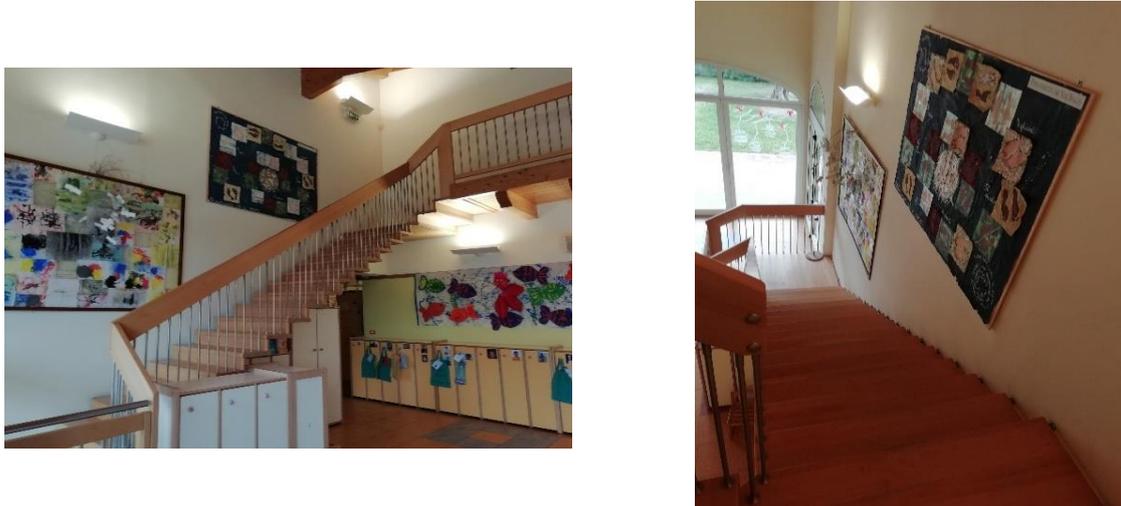
ELENCO DEGLI INTERVENTI				
i12,1) scala interna con parapetto ma senza corrimano dal lato opposto.				
<i>n°</i>	<i>intervento</i>	<i>prezzo unitario €</i>	<i>quantità</i>	<i>costo tot. €</i>
i12,1	corrimano per scala interna	100	8,5	850
i12_T	COSTO TOTALE INTERVENTI			850

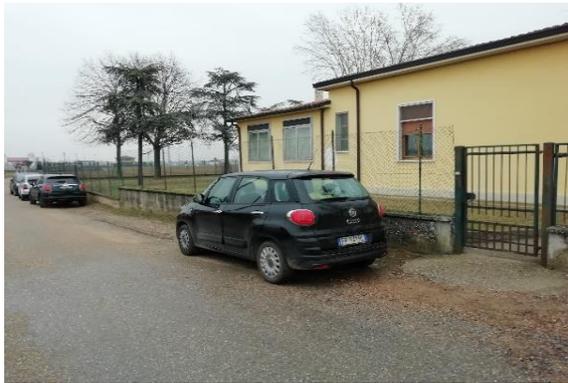
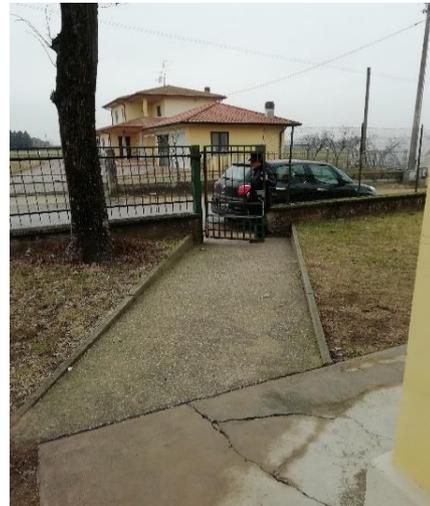
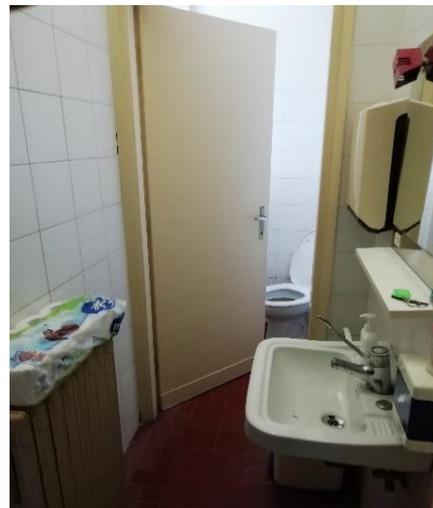
i13,1) individuazione Posto Auto Dedicato (H), nei pressi dell'ingresso

i13,2) Vialetto d'ingresso da modificare per creare una piazzola senza pendenza, subito dopo il cancelletto pedonale che da sull'esterno

i13,3) Posa parapetto alla rampa esistente

i13,4) L'attuale WC per adulti non è accessibile a persone disabili. Si consiglia una completa ristrutturazione con allargamento del locale per adeguamento alla normativa.

n°	intervento	prezzo unitario €	quantità	costo tot. €
i13,1	Posa segnaletica orizzontale e verticale per Posto Auto Dedicato (H)			145
i13,1a	posa segnaletica verticale - palo e tabella parcheggio disabili	100	1	100
i13,1b	segnaletica orizzontali- realizzazione strisce per individuazione Posto auto Disabili	1,5	30	45
i13,2)	modifica vialetto d'accesso	65	4	260
i13,3)	Posa parapetto metallico per rampa	100	3	300
i13,4)	Ristrutturazione e ampliamento, del WC adulti	10 000	1	10000
i11_T	COSTO TOTALE INTERVENTI			10405

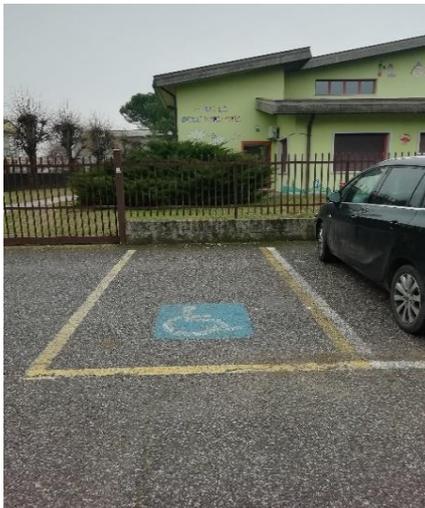
i14,1) Il Parcheggio disabili all'esterno è privo di segnaletica verticale.

i14,2) Vialetto d'ingresso ha una pavimentazione in pietra dissestata con andamento irregolare. Si consiglia di sostituire la pavimentazione

i14,3) Ingresso all'edificio, presenza di gradino maggiore di cm 2,5. Uscite aule presenza di gradino maggiore di cm 2,5. Posa nuove rampa

i14,4) L'attuale WC per adulti non è accessibile a persone disabili. Si consiglia una ristrutturazione, con la sostituzione dei sanitari e la posa degli accessori necessari, per l'adeguamento alla normativa

<i>n°</i>	<i>intervento</i>	<i>prezzo unitario €</i>	<i>quantità</i>	<i>costo tot. €</i>
i14,1	posa segnaletica verticale - palo e tabella parcheggio disabili	100	1	100
i14,2	Sostituzione pavimentazione vialetto d'ingresso	80	35	2800
i14,3	rampa per superamento gradino d'ingresso > cm 2,5	200	6	1200
i14,4	Ristrutturazione del WC adulti per adeguamento	10 000	1	10000
i14_T	COSTO TOTALE INTERVENTI			14100

note:	visto che gli infissi esterni sono di colore rosso, si consiglia di realizzare le rampe delle uscite aule dello stesso colore; tale finitura dovrebbe limitare al minimo il pericolo d'inciampo.
-------	--

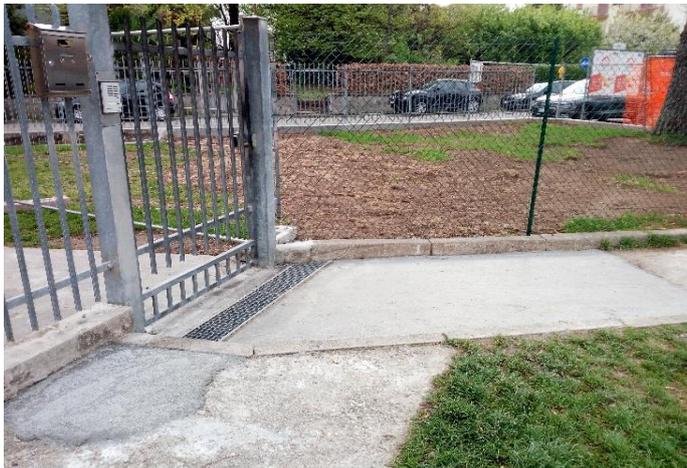
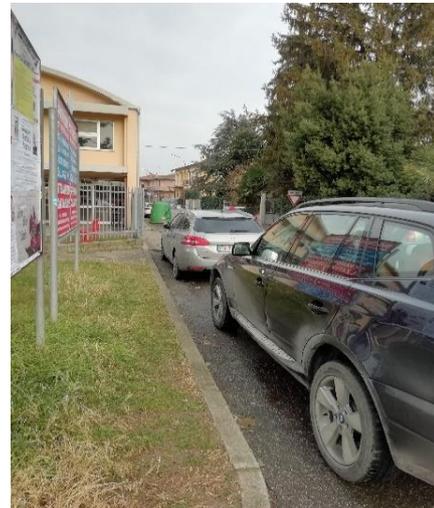
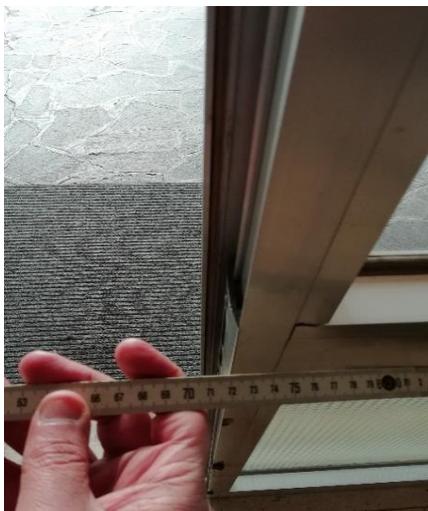
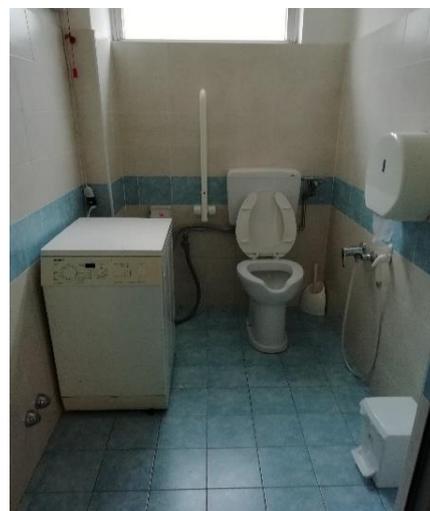
i15,2) Individuazione Posto Auto Dedicato (H), nei pressi dell'ingresso

i15,3) La porta d'ingresso è divisa in due ante. La porzione apribile dall'esterno in autonomia ha una larghezza inferiore cm 75. Sarebbe opportuno sostituire l'infisso per consentire l'ingresso in autonomia.

i15,4) L'attuale spazio di affiancamento del WC disabili del Piano Terra, è occupato da un elettrodomestico. Si consiglia di spostare tale elemento in un locale più consono.

<i>n°</i>	<i>intervento</i>	<i>prezzo unitario</i> €	<i>quantità</i>	<i>costo tot. €</i>
i15,2	Posa segnaletica orizzontale e verticale per Posto Auto Dedicato (H)			145
i15,2a	posa segnaletica verticale - palo e tabella parcheggio disabili	100	1	100
i15,2b	segnaletica orizzontali- realizzazione strisce per individuazione Posto auto Disabili	1,5	30	45
i15.3	sostituire porta d'ingresso	2000	1	2000
i15.4	Spostare elettro-domestico dal WC del piano terra	0	1	
i15_T	COSTO TOTALE INTERVENTI			2145

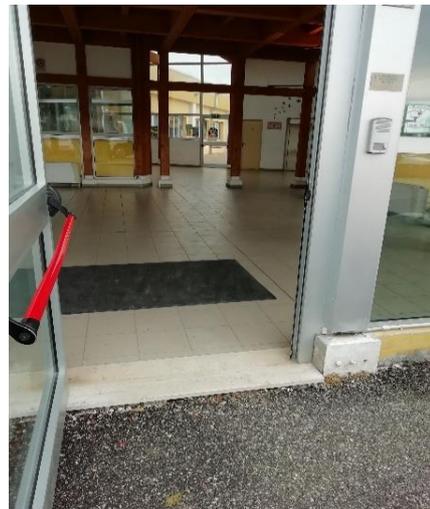
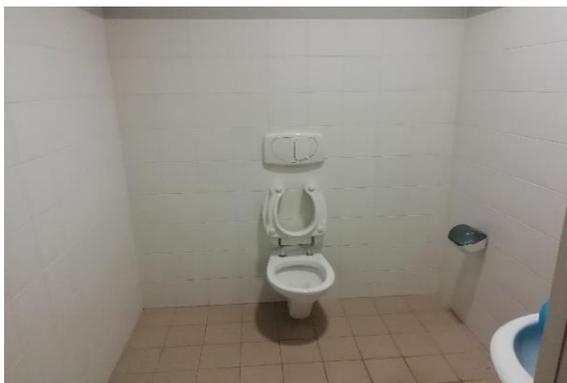
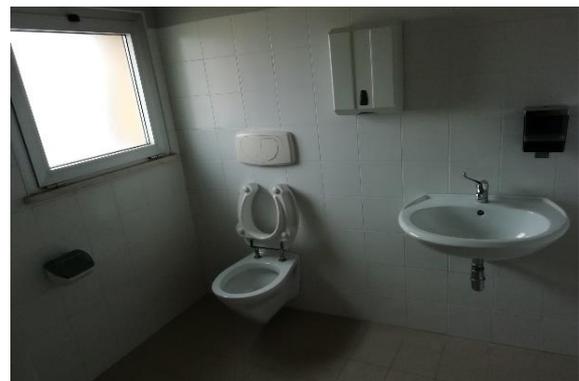
i16,1) Individuazione Posto Auto Dedicato (H), nei pressi dell'ingresso

i16,2) Ingressi dal Piazzale e uscite nel cortile con gradino > cm 2,5

i16,3) I WC per disabili sono senza maniglioni. Si consiglia di posarli

La porta dell'uscita d'emergenza sul lato Sud, non si apre completamente

<i>n°</i>	<i>intervento</i>	<i>prezzo unitario</i> €	<i>quantità</i>	<i>costo tot. €</i>
i16,1	Posa segnaletica orizzontale e verticale per Posto Auto Dedicato (H)			145
i16,1a	posa segnaletica verticale - palo e tabella parcheggio disabili	100	1	100
i16,1b	segnaletica orizzontali- realizzazione strisce per individuazione Posto auto Disabili	1,5	30	45
i16,2	rampa per superamento gradino d'ingresso > cm 2,5	200	6	1200
i16,3	fornitura e posa set maniglioni per WC	480	2	960
i16_T	COSTO TOTALE INTERVENTI			2305

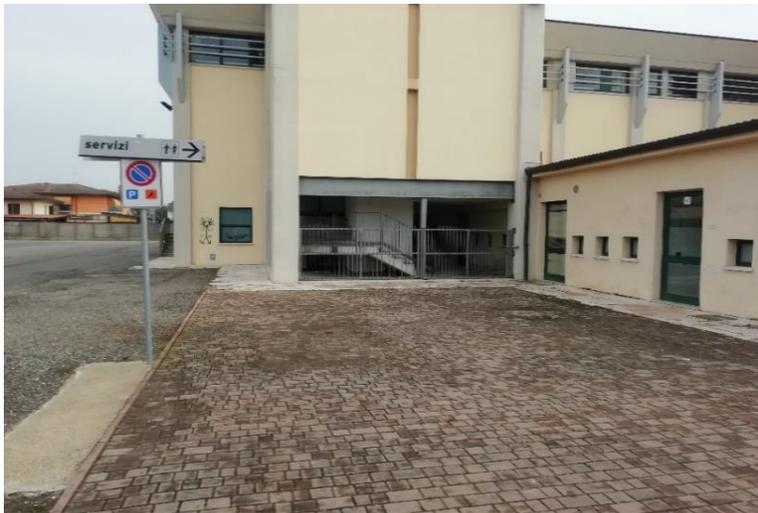
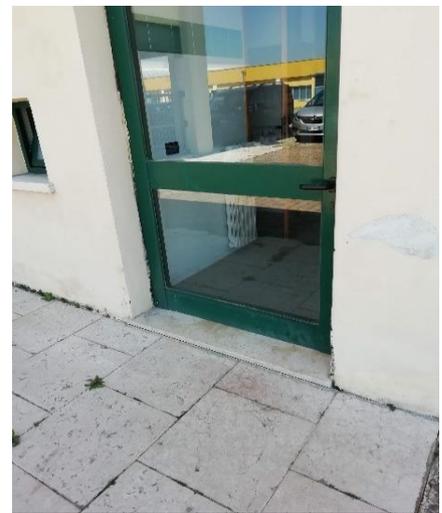
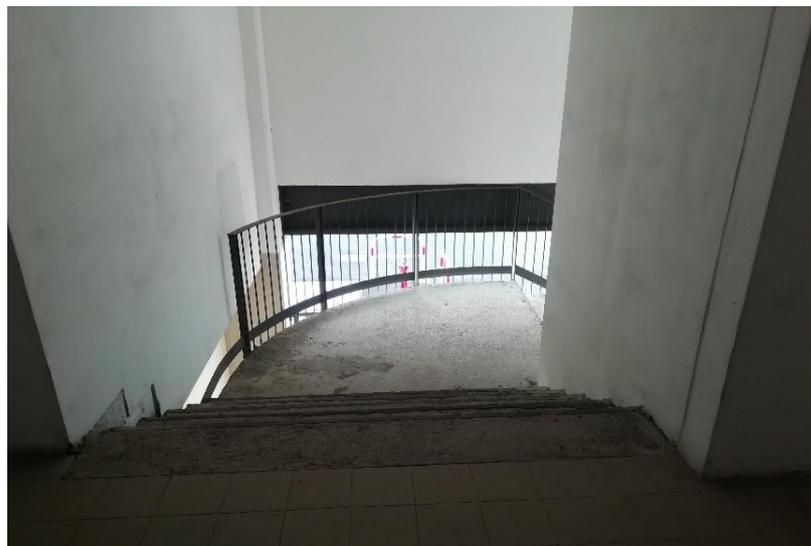
i17,1) Il Parcheggio disabili all'esterno è privo di segnaletica orizzontale.

i17,2) L'ingresso principale presenta una soglia con gradino superiore a cm 2,5; come l'ingresso al disimpegno esterno che consente l'accesso al WC disabili

i17,3) Le scale d'emergenza delle tribune sono parzialmente prive di corrimano. Si consiglia di posare i corrimano mancanti.

<i>n°</i>	<i>intervento</i>	<i>prezzo unitario</i> €	<i>quantità</i>	<i>costo tot. €</i>
i17,1	segnaletica orizzontali- realizzazione strisce per individuazione Posto auto Disabili	1,5	30	45
i17,2	rampa per superamento gradino d'ingresso > cm 2,5	200	2	400
i17,3	fornitura e posa corrimano metallici (scale d'emergenza tribuna)	90	18	1620
i17_T	COSTO TOTALE INTERVENTI			2065

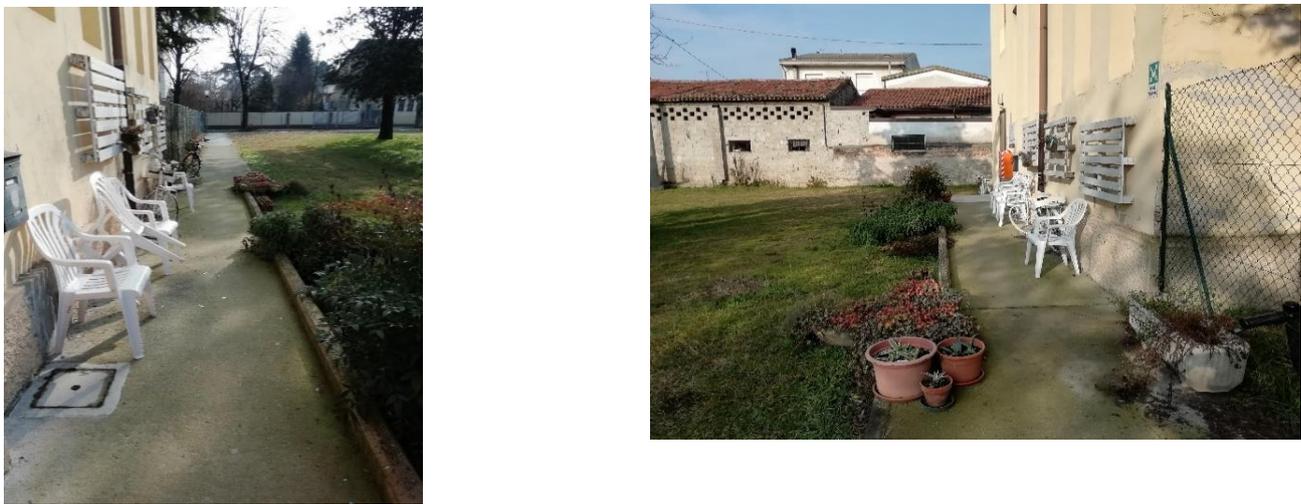
ELENCO DEGLI INTERVENTI				
<p>i19,1) L'ingresso accessibile ai disabili è collocato sul retro dell'edificio, raggiungibile tramite il percorso pedonale che collega Via Roma con Via Piave. E' auspicabile che la ristrutturazione che attualmente interessa l'ala Sud del fabbricato, preveda l'individuazione di un posto auto disabili, allo stato attuale mancante.</p> <p>i19,2) Sarebbe opportuno inserire un parapetto sulla rampa che da l'accesso al retro dell'edificio.</p>				
<i>n°</i>	<i>intervento</i>	<i>prezzo unitario €</i>	<i>quantità</i>	<i>costo tot. €</i>

i19,1	Posa segnaletica orizzontale e verticale per Posto Auto Dedicato (H)			145
i19,1a	posa segnaletica verticale - palo e tabella parcheggio disabili	100	1	100
i19,1b	segnaletica orizzontali- realizzazione strisce per individuazione Posto auto Disabili	1,5	30	45
i19,2	Posa parapetto metallico per rampa	100	7	700
i16_T	COSTO TOTALE INTERVENTI			845
note:	L'ingresso rappresentato dalle foto, è sempre occupato da sedie e biciclette, costringendo gli utenti ad uno slalom per entrare ed uscire. Si consiglia di mantenere libera la rampa.

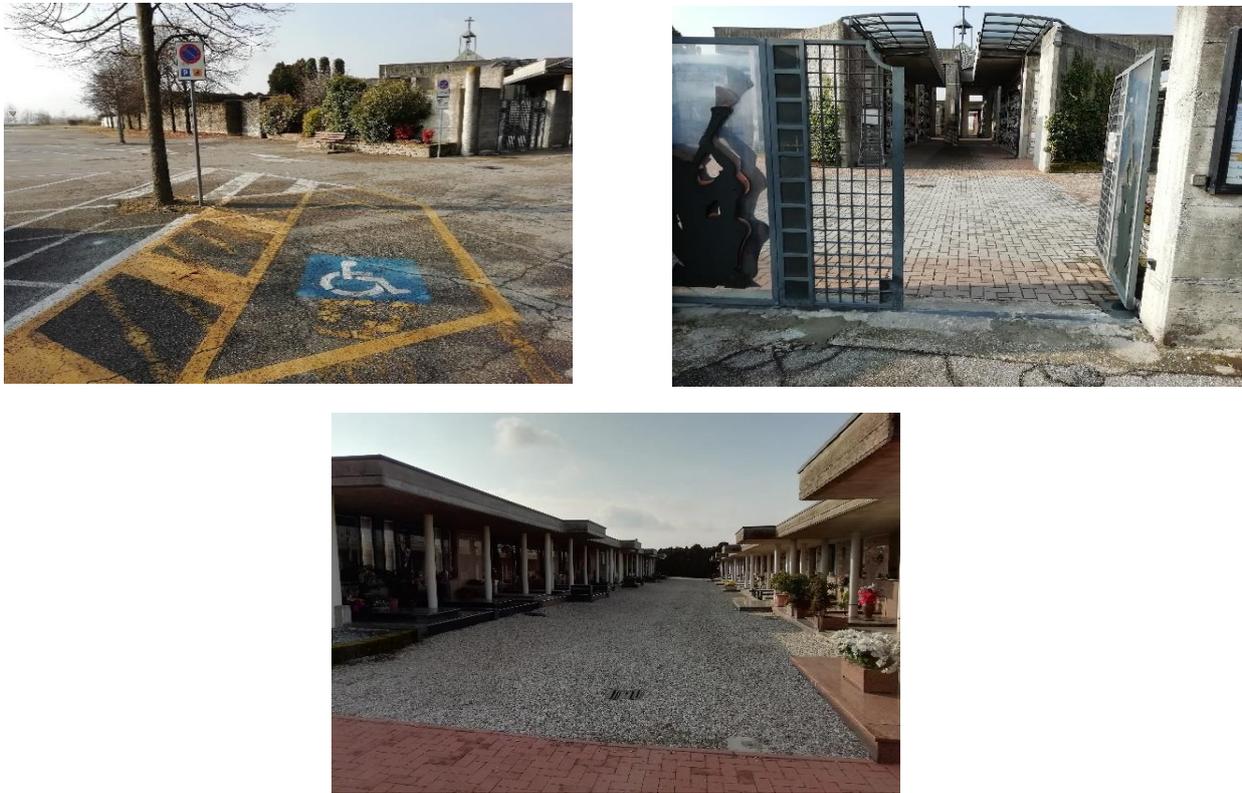
ELENCO DEGLI INTERVENTI			
Si consiglia la completa pavimentazione delle superfici attualmente a ghiaio.			
note:	Considerata la complessità della struttura, non è possibile in questa fase prevedere un importo opere seppur indicativo.

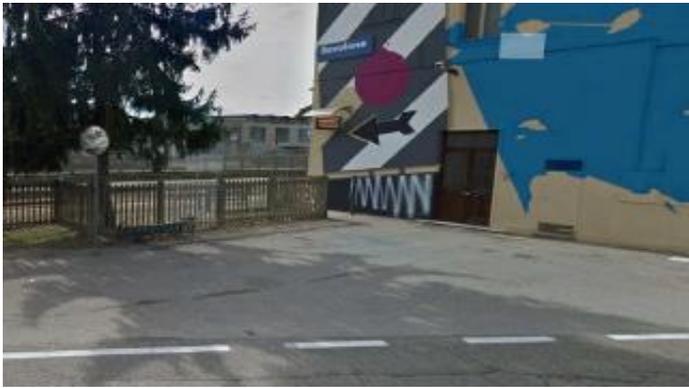
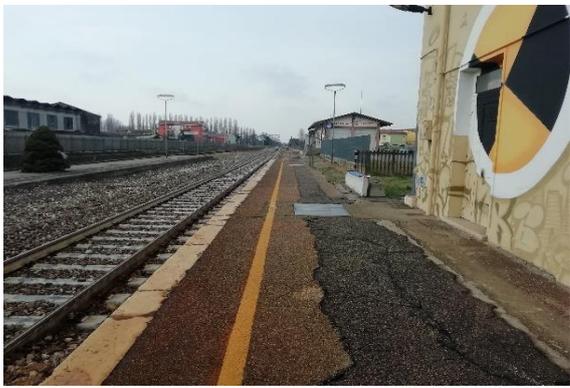
ELENCO DEGLI INTERVENTI				
i21,1) Individuazione Posto Auto Dedicato (H), nei pressi dell'ingresso				
<i>n°</i>	<i>intervento</i>	<i>prezzo unitario</i> €	<i>quantità</i>	<i>costo tot. €</i>
i21,1	Posa segnaletica orizzontale e verticale per Posto Auto Dedicato (H)			145
i21,1a	posa segnaletica verticale - palo e tabella parcheggio disabili	100	1	100
i21,1b	segnaletica orizzontali- realizzazione strisce per individuazione Posto auto Disabili	1,5	30	45
i21_T	COSTO TOTALE INTERVENTI			145
note:	Attualmente la Stazione Ferroviaria, non è collegata ad una rete accessibile di marciapiedi o percorsi protetti. E' auspicabile che in futuro si possano realizzare i marciapiedi su Viale della Stazione.

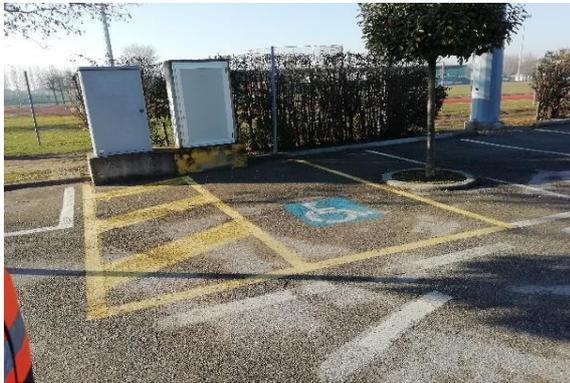
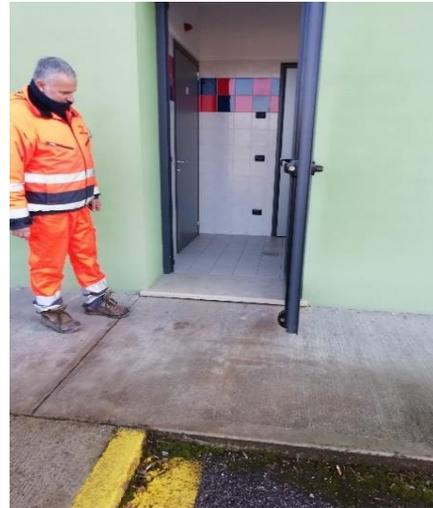
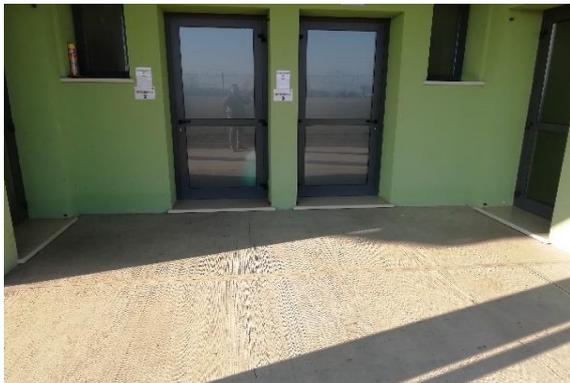
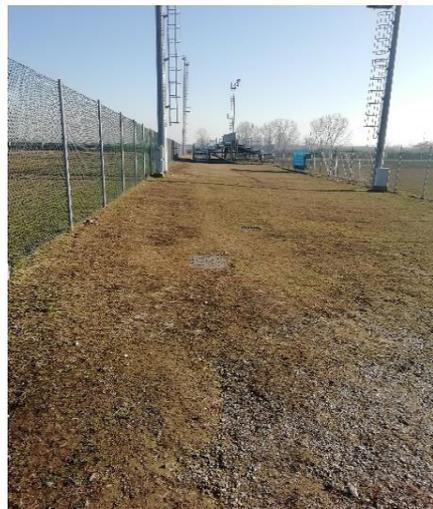
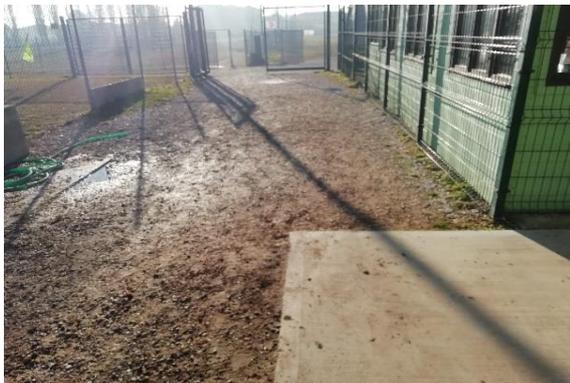
ELENCO DEGLI INTERVENTI				
i28,1) I parcheggi per disabili (3) sono sprovvisti di segnaletica verticale.				
i28,2) L'accesso al WC disabili esterno e gli altri locali destinati agli atleti presentano un gradino > cm 2,5				
i28,3) Dal parcheggio non è possibile accedere alla tribuna spettatori, per mancanza di pavimentazione (terreno vegetale). Si consiglia di pavimentare il percorso per una larghezza minima di m1,50.				
n°	intervento	prezzo unitario €	quantità	costo tot. €
i28,1	posa segnaletica verticale - palo e tabella parcheggio disabili	100	3	300
i28,2	rampa per superamento gradino d'ingresso > cm 2,5	200	11	2200
i28,3	Pavimentazione percorso parcheggio-tribuna			4087
i28,3a	scavo e smaltimento. Prezzo a mc	20	45	900
i28,3b	FONDAZIONE STRADALE con materiale proveniente da cave di prestito. Prezzo a mc	26	31,5	819
i28,3c	FINITURA DELLA FONDAZIONE, MISTO GRANULARE STABILIZZATO SP CM 5. Prezzo a mq	2,55	105	267,75

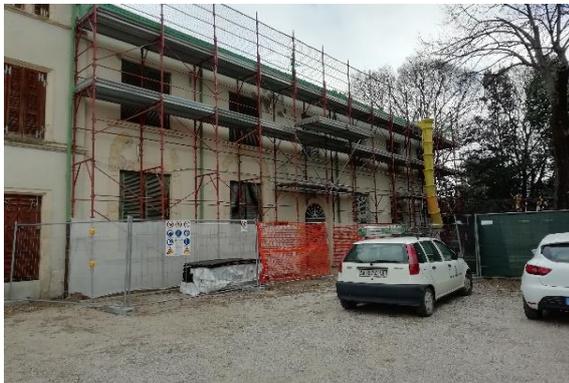
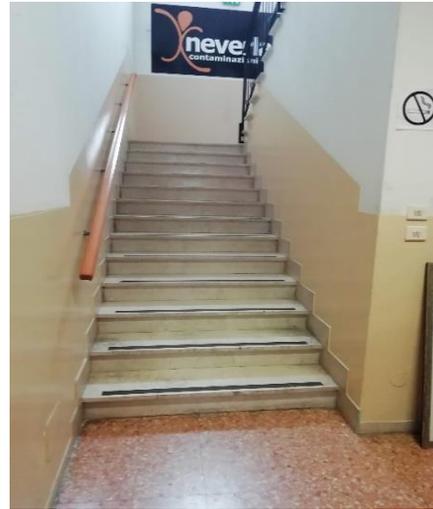
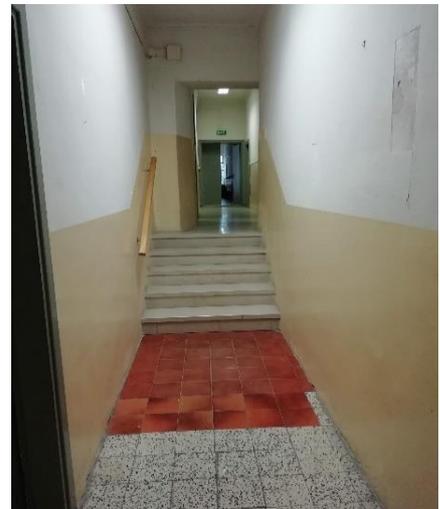
ELENCO DEGLI INTERVENTI				
i29,1) Individuazione Posto Auto Dedicato (H), nel cortile, nei pressi dell'ingresso				
i29,2) Per accedere al piano 1°, si utilizza una scala a doppia rampa prima di ausili. Non è presente un ascensore. Si consiglia la posa di un servoscala con pedana.				
i29,3) Il WC disabili al Piano 1°, ha una luce di passaggio netta della porta pari a cm 67. La larghezza minima è pari a cm 80.				
i29,4) Il WC disabili del Piano 1°, è sprovvisto di maniglione sul lato di affiancamento del vaso. Si consiglia la posa di maniglione basculante.				
i29,5) Il corridoio del piano 1, presenta una serie di gradini. Si consiglia la posa di un servoscala o di una rampa.				
n°	intervento	prezzo unitario €	quantità	costo tot. €
i29,1	Posa segnaletica orizzontale e verticale per Posto Auto Dedicato (H)			145
i29,1a	posa segnaletica verticale - palo e tabella parcheggio disabili	100	1	100
i29,1b	segnaletica orizzontali- realizzazione strisce per individuazione Posto auto Disabili	1,5	30	45

i29,2	posa di servoscala con pedana o realizzazione ascensore, per accedere alla palestra del Piano 1°	14000	1	14000
i29,3	Allargamento porta WC. Rimozione infisso esistente, modifica foro e posa nuova porta tamburata	600	1	600
i29,4	fornitura e posa maniglione ribaltabile per WC disabili. Certificazione per peso fino a kg 150.	100	1	100
i29,5	Realizzazione di una rampa per il superamento del dislivello presente nel corridoio del Piano 1°.	1000	1	1000
i29_T	COSTO TOTALE INTERVENTI			15845
note:	i29,5) Per conformazione della struttura, la rampa consigliata, dovrà avere una pendenza superiore a quella prevista dalla norma. Si ritiene che comunque, in questo caso, sia la soluzione adeguata.			
	Viste le condizioni del fabbricato e la sua "vetustà" si consiglia all'amministrazione di prendere in considerazione una ristrutturazione generale.
