P.E.B.A. BOVOLONE

SCHEDE D'INTERVENTO EDIFICI E PARCHI URBANI

SCHEDA D'INTERVENTO			
Descrizione Edificio:		MUNICIPIO - PALAZZO VESCOVILE	
Indirizzo:		Piazza Scipioni, 1	
Edificio N°	1a	Rilievo del	16 e 17/01/2019
Proprietà:	Comunale	Vincoli:	Monumentale
Esito della Verifica			
Edificio Accessibile	Edificio Mediamente Accessibile		Edificio Non Accessibile
	X		
Interventi in Atto			Nessuno
Documentazione Fotografica

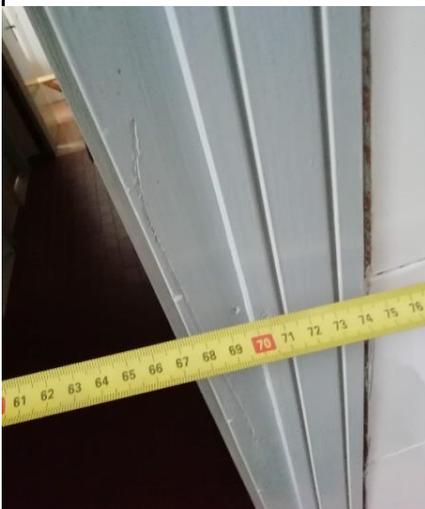
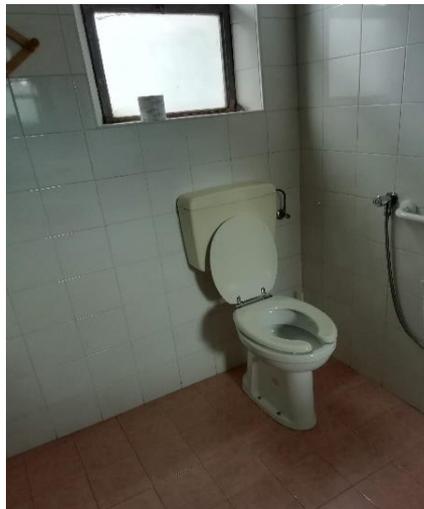
ELENCO DEGLI INTERVENTI				
i29,1) Individuazione Posto Auto Dedicato (H), nel cortile, nei pressi dell'ingresso				
i29,2) Per accedere al piano 1°, si utilizza una scala a doppia rampa prima di ausili. Non è presente un ascensore. Si consiglia la posa di un servoscala con pedana.				
i29,3) Il WC disabili al Piano 1°, ha una luce di passaggio netta della porta pari a cm 67. La larghezza minima è pari a cm 80.				
i29,4) Il WC disabili del Piano 1°, è sprovvisto di maniglione sul lato di affiancamento del vaso. Si consiglia la posa di maniglione basculante.				
i29,5) Il corridoio del piano 1, presenta una serie di gradini. Si consiglia la posa di un servoscala o di una rampa.				
n°	intervento	prezzo unitario €	quantità	costo tot. €
i29,1	Posa segnaletica orizzontale e verticale per Posto Auto Dedicato (H)			145
i29,1a	posa segnaletica verticale - palo e tabella parcheggio disabili	100	1	100
i29,1b	segnaletica orizzontali- realizzazione strisce per individuazione Posto auto Disabili	1,5	30	45

i29,2	posa di servoscala con pedana o realizzazione ascensore, per accedere alla palestra del Piano 1°	14000	1	14000
i29,3	Allargamento porta WC. Rimozione infisso esistente, modifica foro e posa nuova porta tamburata	600	1	600
i29,4	fornitura e posa maniglione ribaltabile per WC disabili. Certificazione per peso fino a kg 150.	100	1	100
i29,5	Realizzazione di una rampa per il superamento del dislivello presente nel corridoio del Piano 1°.	1000	1	1000
i29_T	COSTO TOTALE INTERVENTI			15845
note:	i29,5) Per conformazione della struttura, la rampa consigliata, dovrà avere una pendenza superiore a quella prevista dalla norma. Si ritiene che comunque, in questo caso, sia la soluzione adeguata.			
	Viste le condizioni del fabbricato e la sua "vetustà" si consiglia all'amministrazione di prendere in considerazione una ristrutturazione generale.

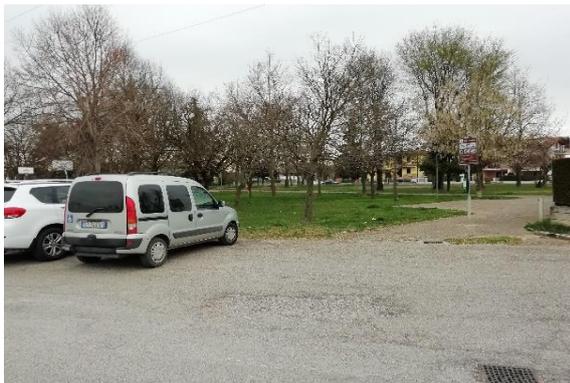
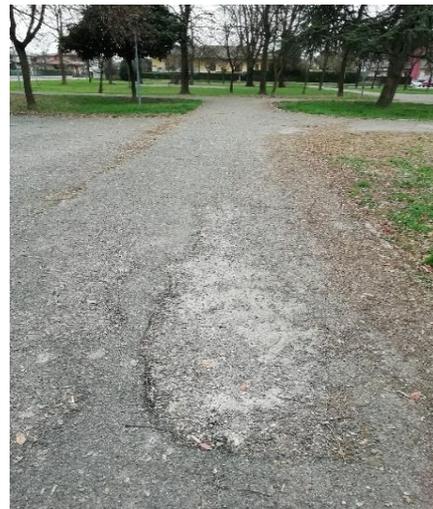
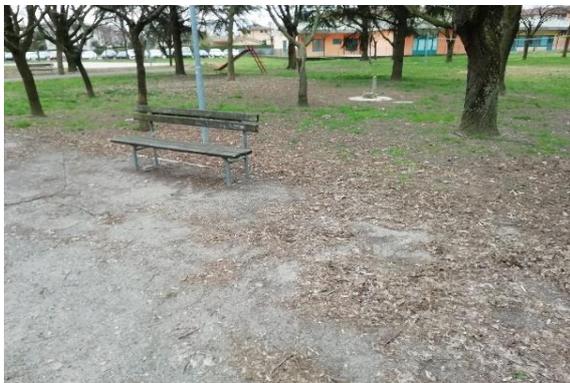
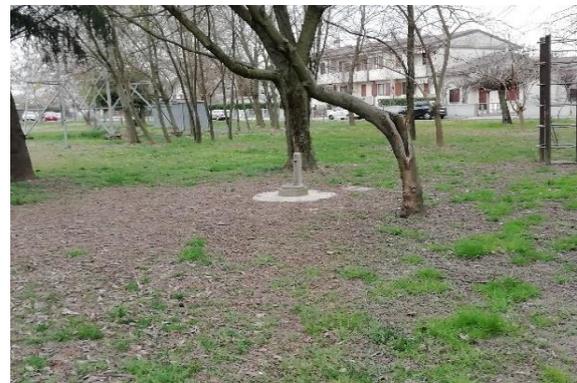
ELENCO DEGLI INTERVENTI				
i31,1) Individuazione Posto Auto Dedicato (H), nel cortile, in Piazza Turrini				
i31,2) Le pavimentazioni interne al parco in bitume risultano alquanto degradate, e presentano avvallamenti e inerti sciolti. Si consiglia il rifacimento della pavimentazione in bitume.				
n°	intervento	prezzo unitario €	quantità	costo tot. €
i31,1	Posa segnaletica orizzontale e verticale per Posto Auto Dedicato (H)			145
i31,1a	posa segnaletica verticale - palo e tabella parcheggio disabili	100	1	100
i31,1b	segnaletica orizzontali- realizzazione strisce per individuazione Posto auto Disabili	1,5	30	45
i31,2	Rifacimento della pavimentazione in bitume			15000
i31,2a	Fresatura dello strato superficiale, oneri di smaltimento compresi. Prezzo a mq	5	1000	5000
i31,2b	Strato di usura per marciapiede o piste ciclabili, eseguito con conglomerato tipo "B" e spessore compreso di mm 30. Prezzo a mq	10	1000	10000
