COMUNE DI FONTANELLATO
PIANO REGOLATORE GENERALE - INDAGINE URBANISTICA

PATRIMONIO EDILIZIO IN TERRITORIO AGRICOLO

scheda n° 8/100

BENI CULTURALI

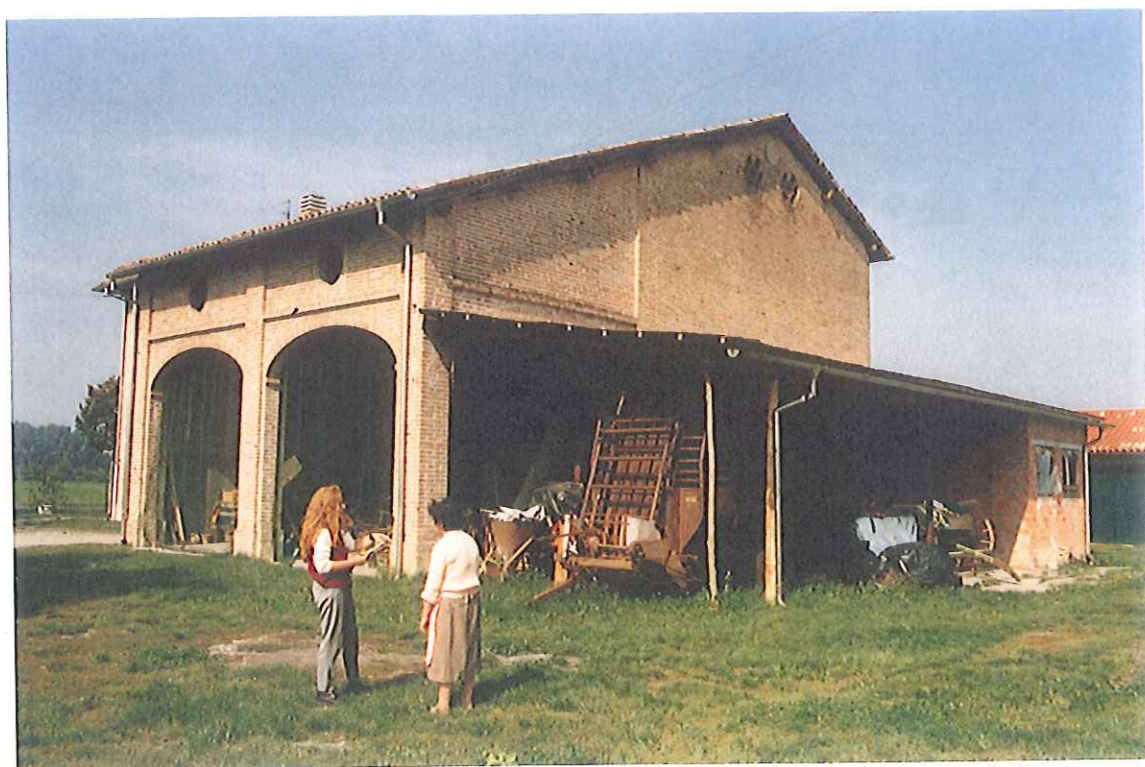
foto n° 1

Tipologia RESID. RURALE A PORTA DORTA Epoca di impianto B
 Struttura DURATURA A VISTA - SOLAI PIANI IN LEGNO
 Copertura 3 FALDE - COPPI SU TRAVATURA IN LEGNO
 Elementi costruttivi notevoli PORTICO AGGIUNTIVO - PORTA DORTA AD ARCO RIBASSATO
 Elementi decorativi e particolari DURATURE IN RIVERO - ROSONI A GELOSIA
 Serramenti BATTENTI IN LEGNO - INFERRIATE (P.T.)
 Alterazioni AMPLIAMENTO IN DURATURA CON TETTOIA IN FERRO E LAMIERA
 Stato di conservazione BUONO
 Note _____

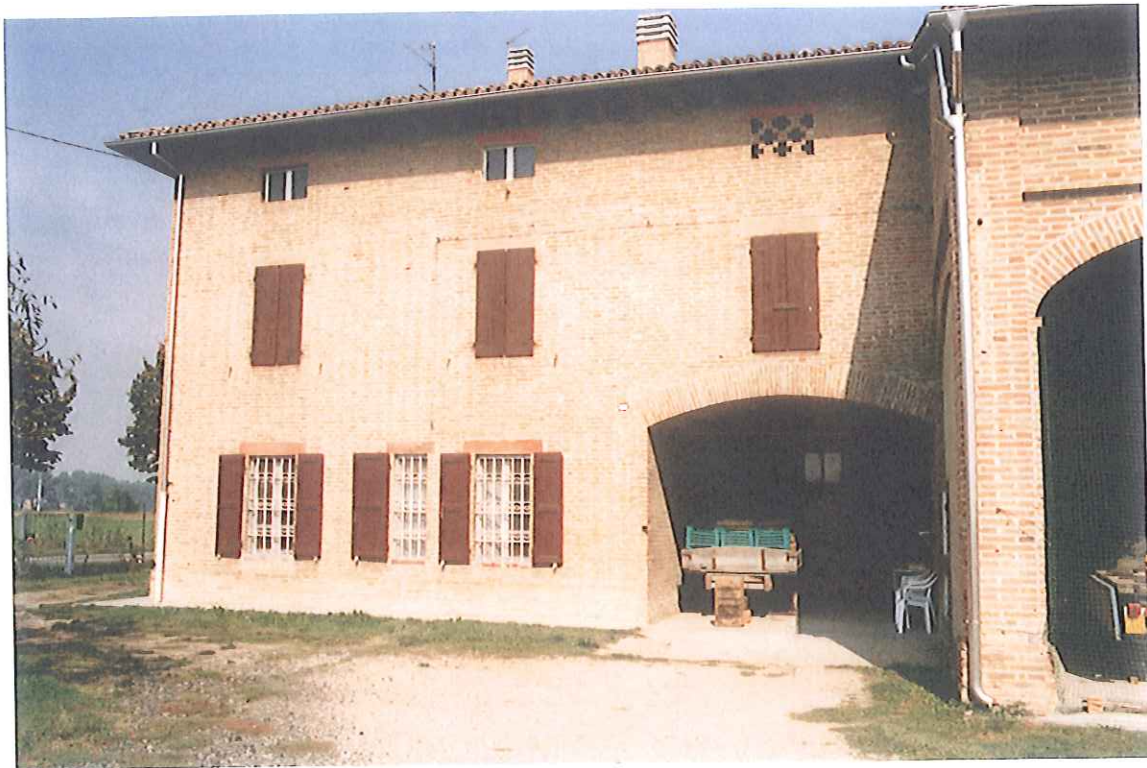
foto n° 2

N° edificio	1	2		
Tipo edilizio	G ₂	H ₆		
Epoca di costruzione	B	D		
N° piani f.t./H max	2P.	1P.		
Interrato/seminterrato				
Copertura/Pendenza	3 FALDE	2 FALDE		
Manto di copertura	COPPI	COPPI		
Finitura	PIATTOLI	INTONACO		
Aggetti	PORTICO TETTOIA			
Manufatti accessori	BOX IN LATTIERA			
Stato di conservazione	BUONO	DISCRETO		
Valore ambientale	V.A.			
Inserimento ambientale	BUONO	SUFFIC.		
Uso prevalente	R.A	AC ₃		
Uso secondario		G ₁		
Uso piano terra				
Uso interr./seminterr				
N° alloggi	1			
Grado di utilizzo	C	C		
Note - foto n°	1. 2
