444
COMUNE DI FONTANELLATO
PIANO REGOLATORE GENERALE - INDAGINE URBANISTICA

PATRIMONIO EDILIZIO IN TERRITORIO AGRICOLO

scheda n° 8/105

Località 'MASONE' Via STR. CON. MASONE n° 126

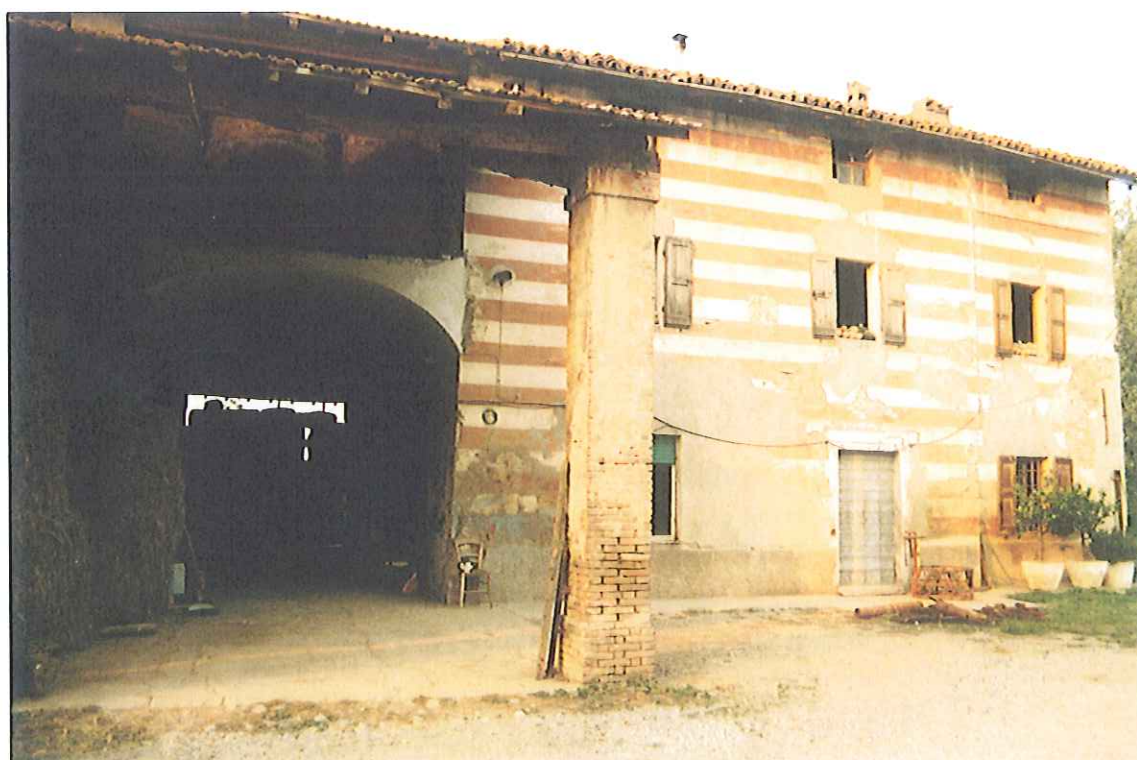
foto n° 1

Tipologia RESID. RURALE A PORTA D'ORTA Epoca di impianto A
 Struttura MURATURA AUTOMALATA CON FASCE DI COLORE - SOLAI PIANI
 Copertura 2 FAUCHE - COPPI / AB. - TEGOLE / R. SU TRAVI E CAPRIATE LEGNERE
 Elementi costruttivi notevoli PORTICO AGGETTANTE - PORTA D'ORTA AD ARCO ELLITTICO
 Elementi decorativi e particolari FASCE DI COLORE (AB.)
 Serramenti BATTENTI IN LEGNO - IN FERRIATE (P.T.)
 Alterazioni TRANSFORMAZIONE IN UNICA PORTA POSTERIORE - AVVOLGIBILE
 Stato di conservazione NE-DIOCRE
 Note _____

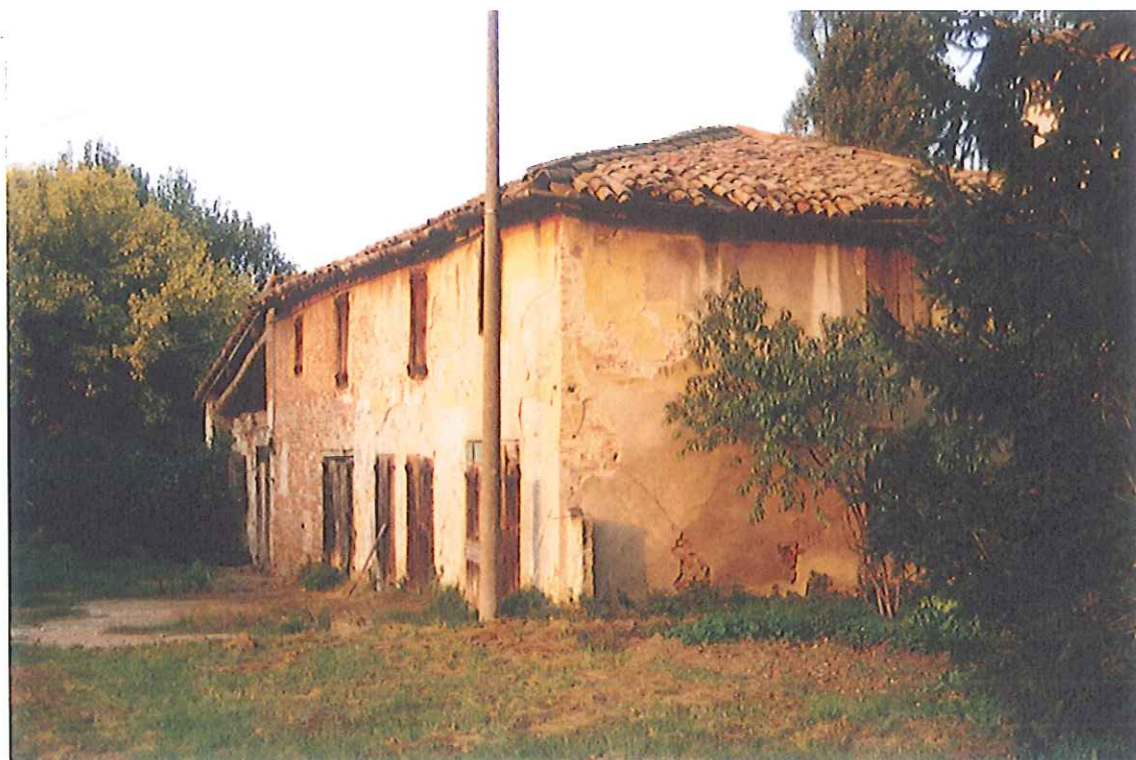
foto n° 3

Tipologia RESID. RURALE A CORPI GIUSTAPPosti Epoca di impianto A
 Struttura MURATURA INTONACATA / AB. - A VISTA / R. - SOLAI PIANI
 Copertura 4 FALDE - COPPI SU TRAVATURA IN LEGNO
 Elementi costruttivi notevoli _____
 Elementi decorativi e particolari _____
 Serramenti BATTENTI IN LEGNO
 Alterazioni _____
 Stato di conservazione CATTIVO
 Note _____

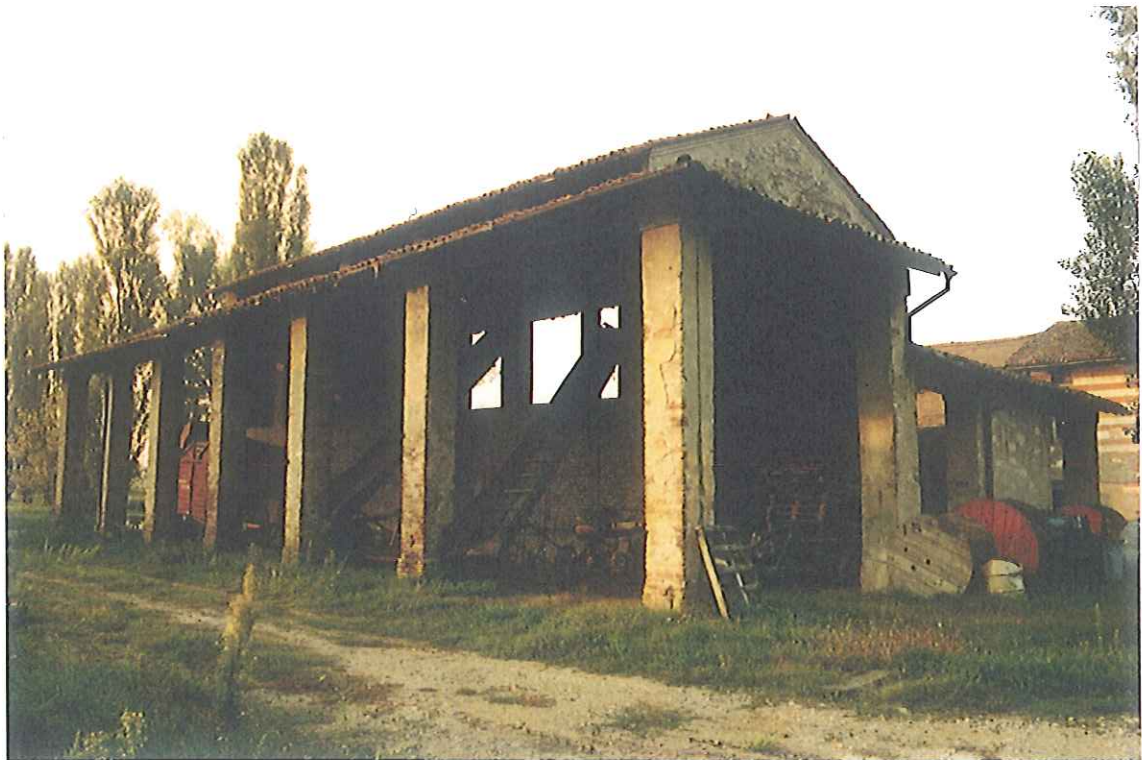
foto n° 4

Tipologia STALLA-FIEMME Epoca di impianto A
Struttura MURATURA - INTONACO PATISCENTE
Copertura 2 FALDE - COPPI SU TRAVI E CAPRIATE IN LEGNO
Elementi costruttivi notevoli PORTICO AGGETTANTE 'AD ANGOLO'
Elementi decorativi e particolari _____
Serramenti PORTA IN LEGNO
Alterazioni _____
Stato di conservazione DETERIORE
Note _____

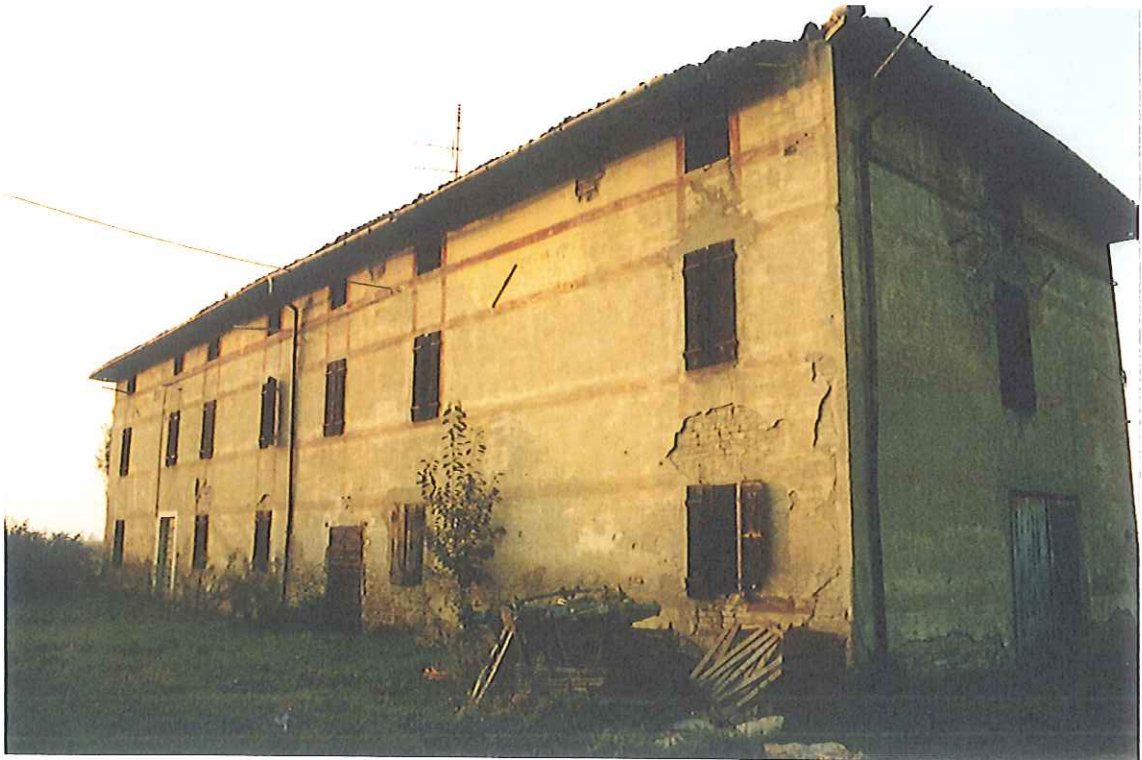
foto n° 5

Tipologia RESIDENZA RURALE Epoca di impianto A
 Struttura TRATTURA INTONACATA - SOLAI PIANI IN LEGNO
 Copertura 4 FACCE - COPPI SU TRATTURA IN LEGNO
 Elementi costruttivi notevoli _____
 Elementi decorativi e particolari INTONACO A DUE COLORI
 Serramenti BATTENTI IN LEGNO - INFERRIATE (P.T.)
 Alterazioni _____
 Stato di conservazione CATTIVO
 Note _____

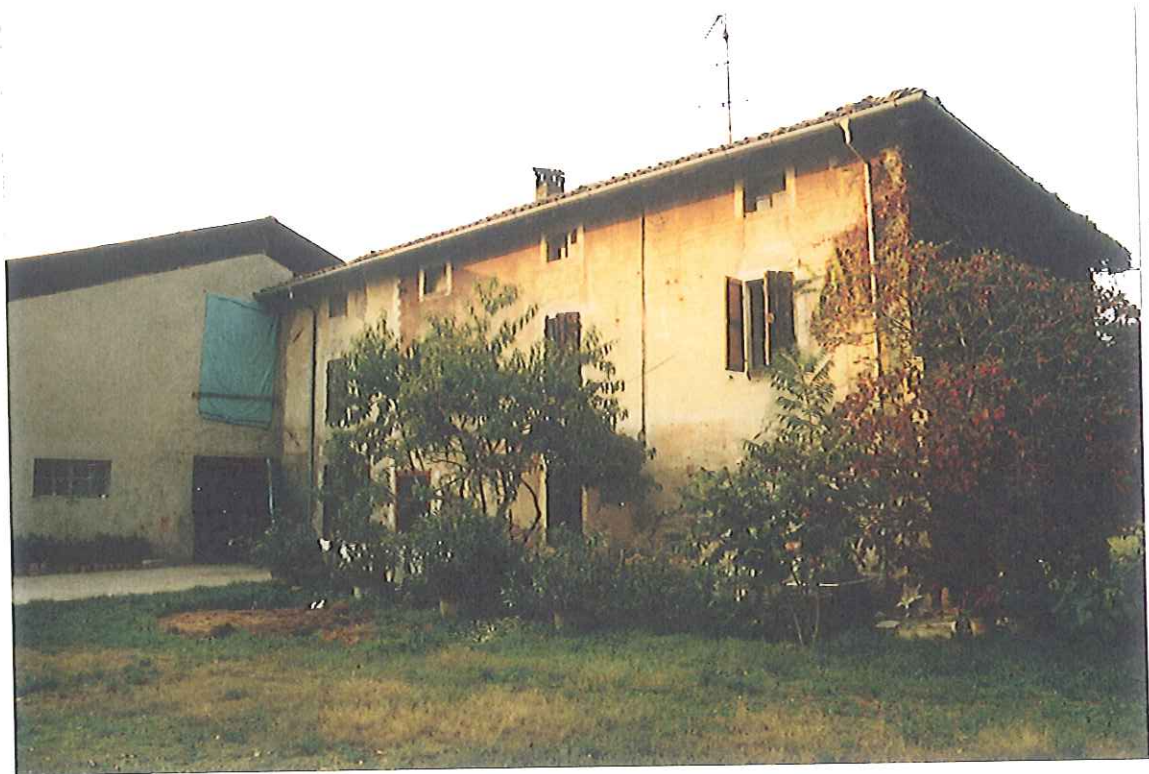
foto n° 6

Tipologia RESID. RURALE A COPPI GIUSTAPPOSTI Epoca di impianto A
 Struttura MURATURA INTONACATA - SOLAI PIANI IN LEGNO
 Copertura 3 PALDE - COPPI SU TRAVATURA IN LEGNO
 Elementi costruttivi notevoli _____
 Elementi decorativi e particolari INTONACO A DUE COLORI
 Serramenti BATTENTI IN LEGNO - INFERRIATE (P.T.)
 Alterazioni LA PARTE RUSTICA E' STATA ABBANDONATA E RICOSTRUITA INCONGRUA
 Stato di conservazione DISCRETO
 Note _____
