COMUNE DI FONTANELLATO PIANO REGOLATORE GENERALE - INDAGINE URBANISTICA

PATRIMONIO EDILIZIO IN TERRITORIO AGRICOLO

scheda n° 8/15

Località CAMPAZZO Via STR. COMUN. DEL CAMPAZZO

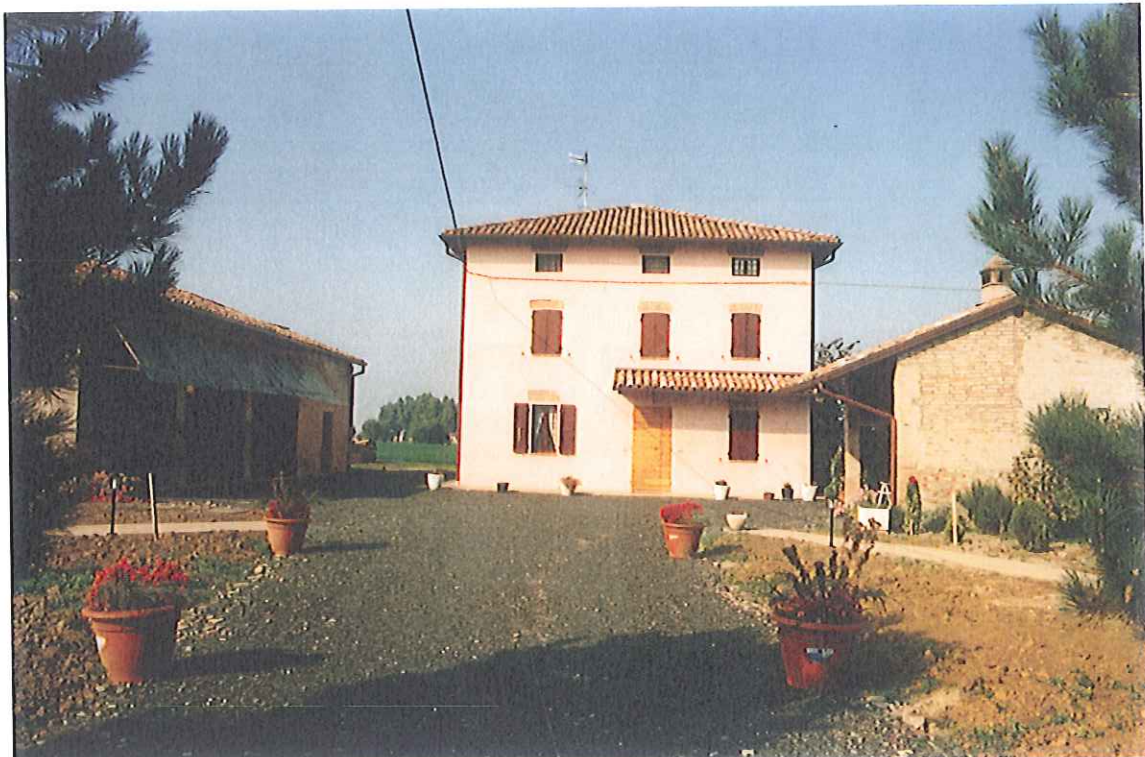
foto n° 1

N° edificio	1	2	3	
Tipo edilizio	G ₂	H ₂ -H ₃	H ₃	
Epoca di costruzione	A RISTRUTTURATO	B	B	
N° piani f.t./H max	2 p. + S	5 m	4 m	
Interrato/seminterrato				
Copertura/Pendenza	3 FALDE	2 FALDE	2 FALDE	
Manto di copertura	COPPI	COPPI	COPPI	
Finitura	INTONACO/A, MATTONI /R.	MATTONI	MATTONI	
Aggetti	TETTOIA DI INGRESSO	COPERTURA A SBALZO		
Manufatti accessori	CASOTTO IN PIERATURA			
Stato di conservazione	BUONO	BUONO	BUONO	
Valore ambientale	V.A.	V.A.	V.A.	
Inserimento ambientale	DISCRETO	BUONO	BUONO	
Uso prevalente	R.	G ₁ -G ₂	G ₂	
Uso secondario				
Uso piano terra				
Uso interr./seminterr				
N° alloggi	1			
Grado di utilizzo	C	C	C	
Note - foto n°	1, 2, 3	1, 3	1

Tipologia RESID. RURALE A CORPI GIUSTAPPosti Epoca di impianto A
 Struttura MURATURA INTONACATA / AB. - A VISTA / R. (SUL RETRO)
 Copertura 3 FAUDE - COPPI SU TRAVATURA IN LEGNO
 Elementi costruttivi notevoli TETTOIA BUNGA SULL' INGRESSO.
 Elementi decorativi e particolari PIATTABANDE IN LATERIZIO A VISTA SULLE FINESTRE
 Serramenti BATTENTI IN LEGNO - INFERRIATE (C.P.T.)
 Alterazioni _____
 Stato di conservazione BUONO
 Note _____

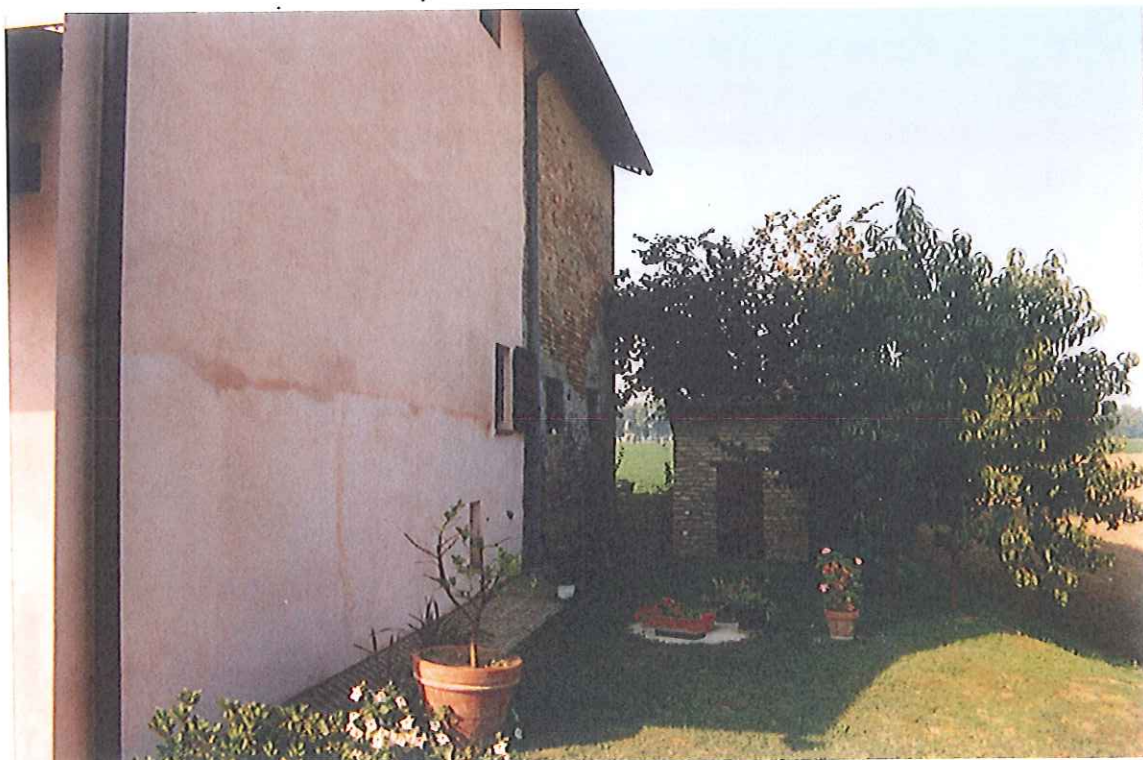
foto n° 2

Tipologia BARCHESSA CON RICOVERO ATTREZZI Epoca di impianto B

Struttura MURATURA A VISTA

Copertura 2 FALDE - COPPI SU TRAVI E CAPRIATE IN LEGNO

Alterazioni TETTOIA 'PARASOLE' SPORGENTE IN PLASTICA

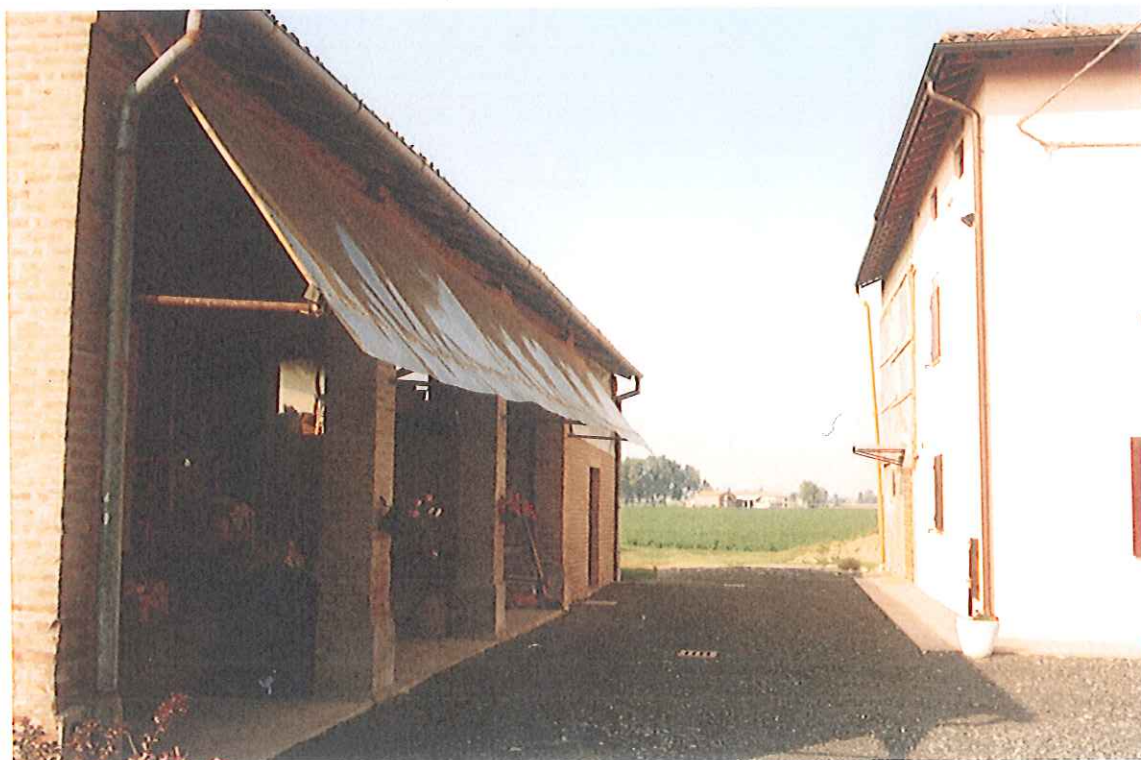
foto n° 3

Tipologia AC. RICOVERO ATTREZZI - FORNO Epoca di impianto B

Struttura MURATURA A VISTA

Copertura 2 FALDE - COPPI SU TRAVATURA IN LEGNO

Elementi costruttivi notevoli FORNO - COPERTURA SPORGENTE A SBALZO
