COMUNE DI FONTANELLATO
PIANO REGOLATORE GENERALE - INDAGINE URBANISTICA

PATRIMONIO EDILIZIO IN TERRITORIO AGRICOLO

scheda n° 8/17

Località CAMPAZZO

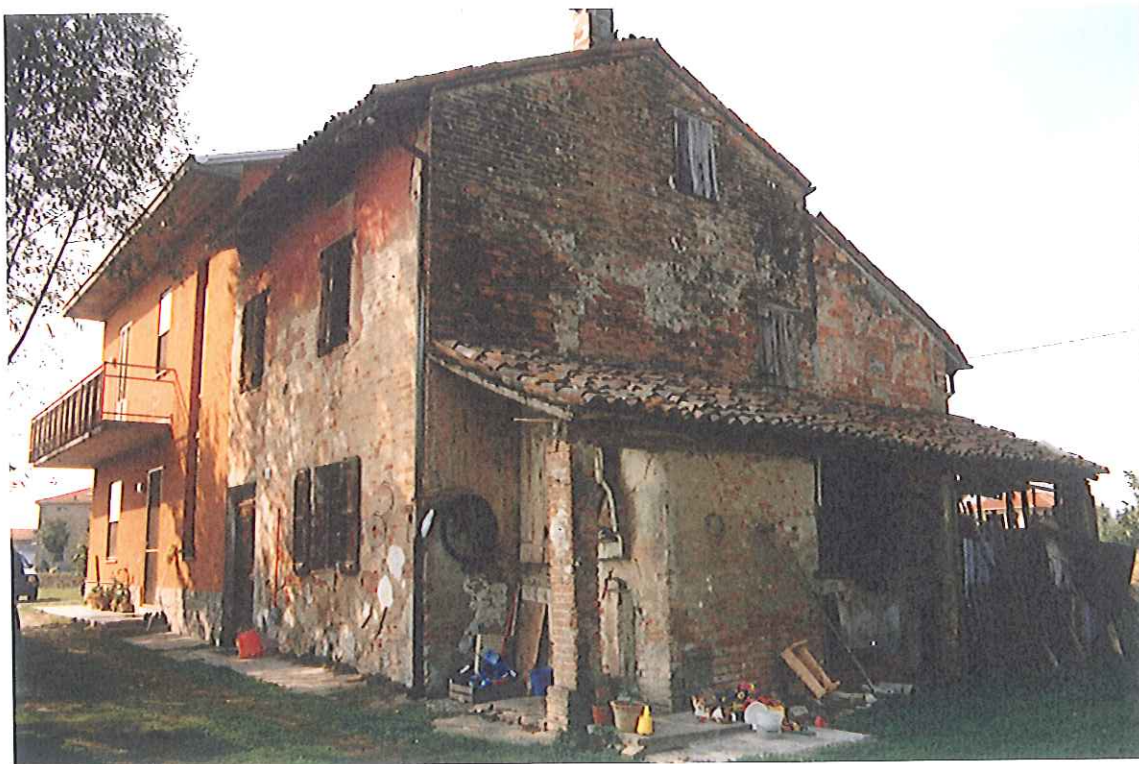
foto n° 1

Tipologia RESID. RURALE A CORPI GIUSTAPPosti Epoca di impianto B

Struttura MURATURA INTONACATA / A VISTA - SOLAI PIANI IN LEGNO

Copertura 2 FACCE - COPPI SU TRAVATURA IN LEGNO

Elementi costruttivi notevoli PORTICCHETTO AGGETTANTE

Serramenti BATTENTI IN LEGNO - INFERRIATE (P.T.)

Alterazioni LA PARTE RUSTICA E' STATA SOSTITUITA DA NUOVA EDIFIC. ABITATIVA

Stato di conservazione DEDIOCRE

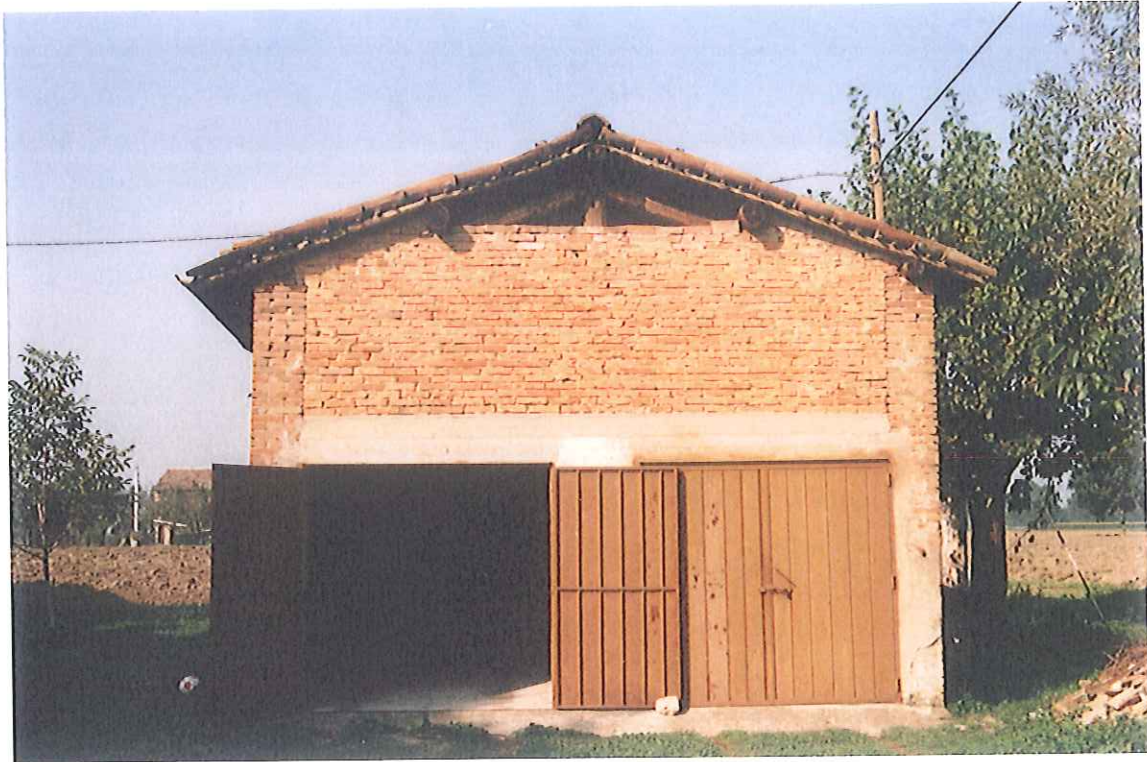
foto n° 2

Tipologia AC. RICOVERO ATTREZZI Epoca di impianto B

Struttura MURATURA A VISTA

Copertura 2 FALDE - COPPI SU TRAVI E CAPRIATE IN LEGNO

Serramenti PORTE BATTENTI AUTORINESA IN FERRO

Alterazioni E' STATO RICHIAMO UN SOLAIO IN C.A.

Stato di conservazione BUONO
