# COMUNE DI FONTANELLATO

## PIANO REGOLATORE GENERALE - INDAGINE URBANISTICA

PATRIMONIO EDILIZIO IN TERRITORIO AGRICOLO

scheda n° 8/44Località CASALBARBATOVia STR. COM. DI CASALBARBATO N°4

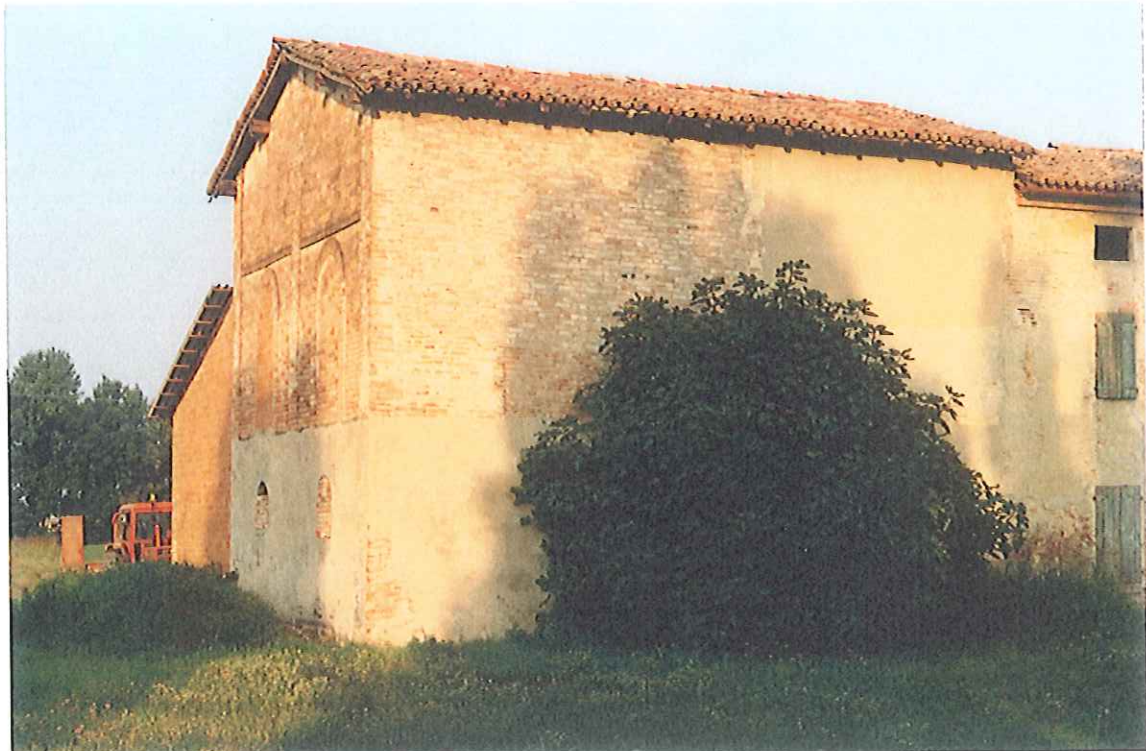
foto n° 1

Tipologia RESID. RURALE A CORPI GIUSTAPOSTI Epoca di impianto A  
Struttura MURATURA INTONACATA CON PARTI IN VISTA - SOLAI PIANI  
Copertura 3 PALDE - COPPI SU TRAVI E CAPRIATE IN LEGNO  
Elementi costruttivi notevoli \_\_\_\_\_  
Elementi decorativi e particolari MURATURE IN RINIEVO E AGGEOSIA: PIATTABANDE  
Serramenti BATTENTI IN LEGNO - INFERRIATE (P.T.)  
Alterazioni TETTOIA IN C.A. - PARTI DI COPERTURA IN LATERIZI FORATI (AB.)  
Stato di conservazione NEBIOCRE  
Note \_\_\_\_\_

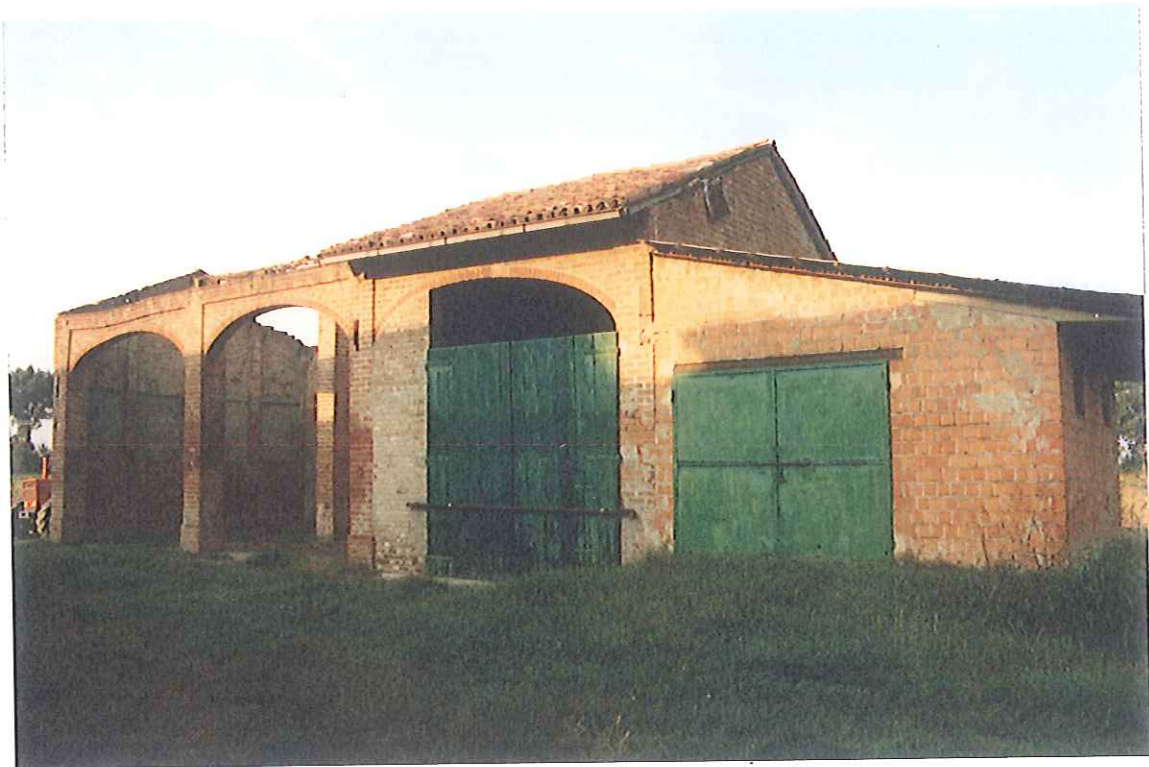
foto n° 4

Tipologia BARCHESSA CON ANNESSO RICOVERO Epoca di impianto B  
 Struttura DURATURA A VISTA  
 Copertura 2 FALDE - COPPI SU TRAVI IN LEGNO + 1 FAUDA LATIERA SUL LAT. GEN.  
 Elementi costruttivi notevoli APERTURE AD ARCHI ELLITTICI  
 Elementi decorativi e particolari DURATURE IN RILIEVO  
 Serramenti PORTE IN LEGNO E FERRO.  
 Alterazioni ANNESSIONE INCONGRUA DI RICOVERO ATTREZZI  
 Stato di conservazione PESSIMO - PARTE DELLA COPERTURA E' CADUTA  
 Note \_\_\_\_\_
