COMUNE DI FONTANELLATO
PIANO REGOLATORE GENERALE - INDAGINE URBANISTICA

PATRIMONIO EDILIZIO IN TERRITORIO AGRICOLO

scheda n° 8/60

Località _____ Via STR. CON. NASONE n° 104

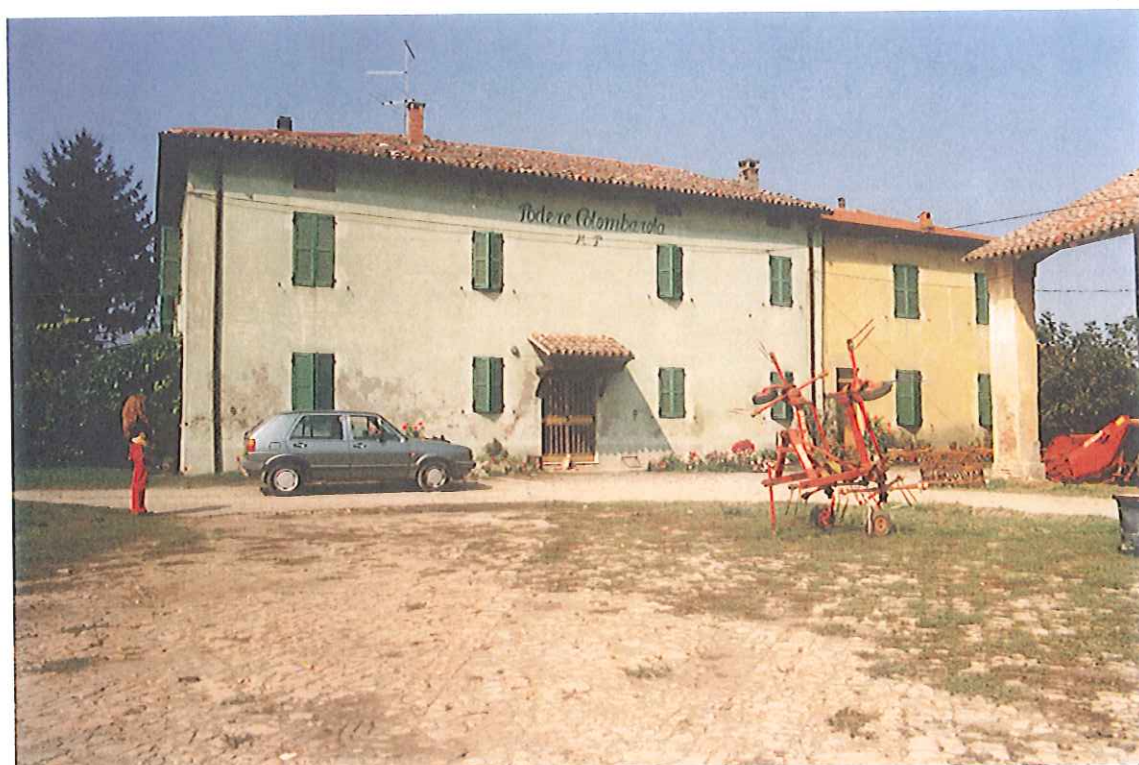
foto n° 1

Tipologia RESIDENZA RURALE Epoca di impianto A
 Struttura MURATURA INTONACATA - SOLAI PIANI IN LEGNO
 Copertura 3 PALDE - COPPI E TETTOIE SU TRAVATURA IN LEGNO
 Elementi costruttivi notevoli TETTOIA D'INGRESSO IN COPPI SU LEGNO
 Elementi decorativi e particolari MONTE DEL PODERE DIPINTO SUL MURO
 Serramenti BATTENTI IN LEGNO - INFERRIATE (P.T.) - PORTA IN FERRO E
 Alterazioni PORTA E TETTOIA D'INGRESSO IN FERRO
 Stato di conservazione DISCRETO
 Note _____

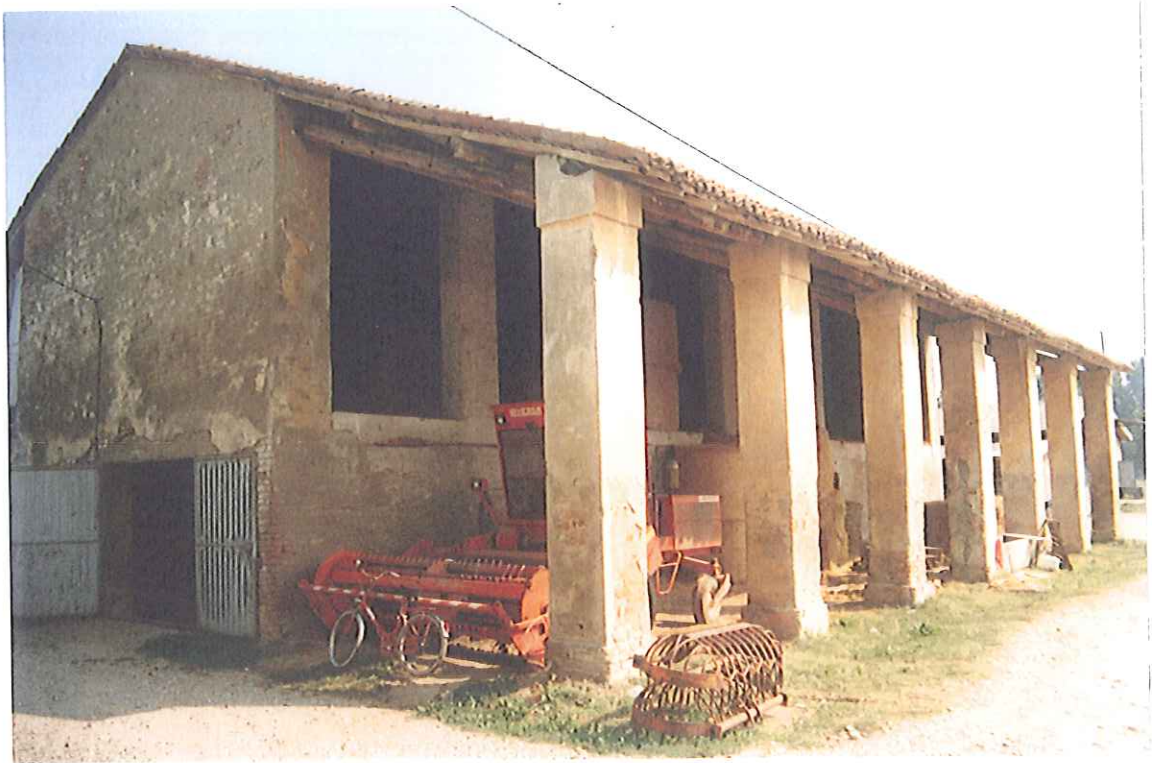
foto n° 2

Tipologia STALLA / Fienile Epoca di impianto A
 Struttura PIRATURA INTONACATA - SOLAIO PIANO
 Copertura 2 FALDE - COPPI SU TRAVI E CAPRIATE IN LEGNO
 Elementi costruttivi notevoli PORTICO AGGETTANTE SU PILASTRI IN PIRATURA
 Elementi decorativi e particolari _____
 Serramenti PORTA DELLA STALLA IN FERRO
 Alterazioni SERRAMENTI IN FERRO
 Stato di conservazione DISCRETO
 Note _____

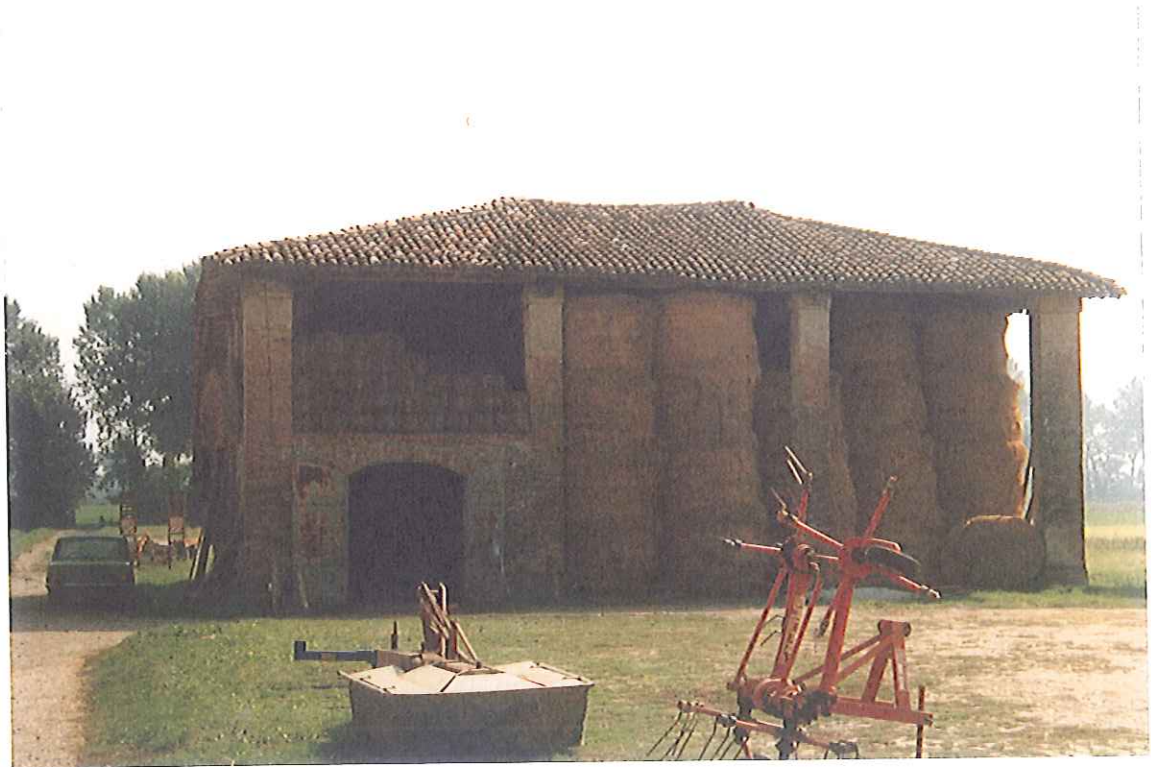
foto n° 3

Tipologia BARCHESSA CON RICOVERO ATTREZZI Epoca di impianto A
Struttura DURATURA A VISTA
Copertura 4 FAUDE - COPPI SUTRAVIE CAPRIATE IN LEGNO
Elementi costruttivi notevoli PORTA DEL RICOVERO AD ARCO RIBASSATO
Elementi decorativi e particolari _____
Serramenti PORTA BATTENTE IN FERRO
Alterazioni _____
Stato di conservazione DISCRETO
Note _____
